## Quick-scan natuuronderzoek Eekstraat 13 Doesburg

Opdrachtgever: Buro Ontwerp & Omgeving  
Postbus 2033  
6802 CA Arnhem

Datum: 31 januari 2019, aanpassing 3 maart 2020

Uitvoering: Foreest Groen Consult  
Van Pallandtlaan 10  
6998 AW Laag-Keppel  
T 0314 642221  
F 0314 380332  
E-mail [info@foreestgroenconsult.nl](mailto:info@foreestgroenconsult.nl)  
[Http://www.foreestgroenconsult.nl](http://www.foreestgroenconsult.nl)

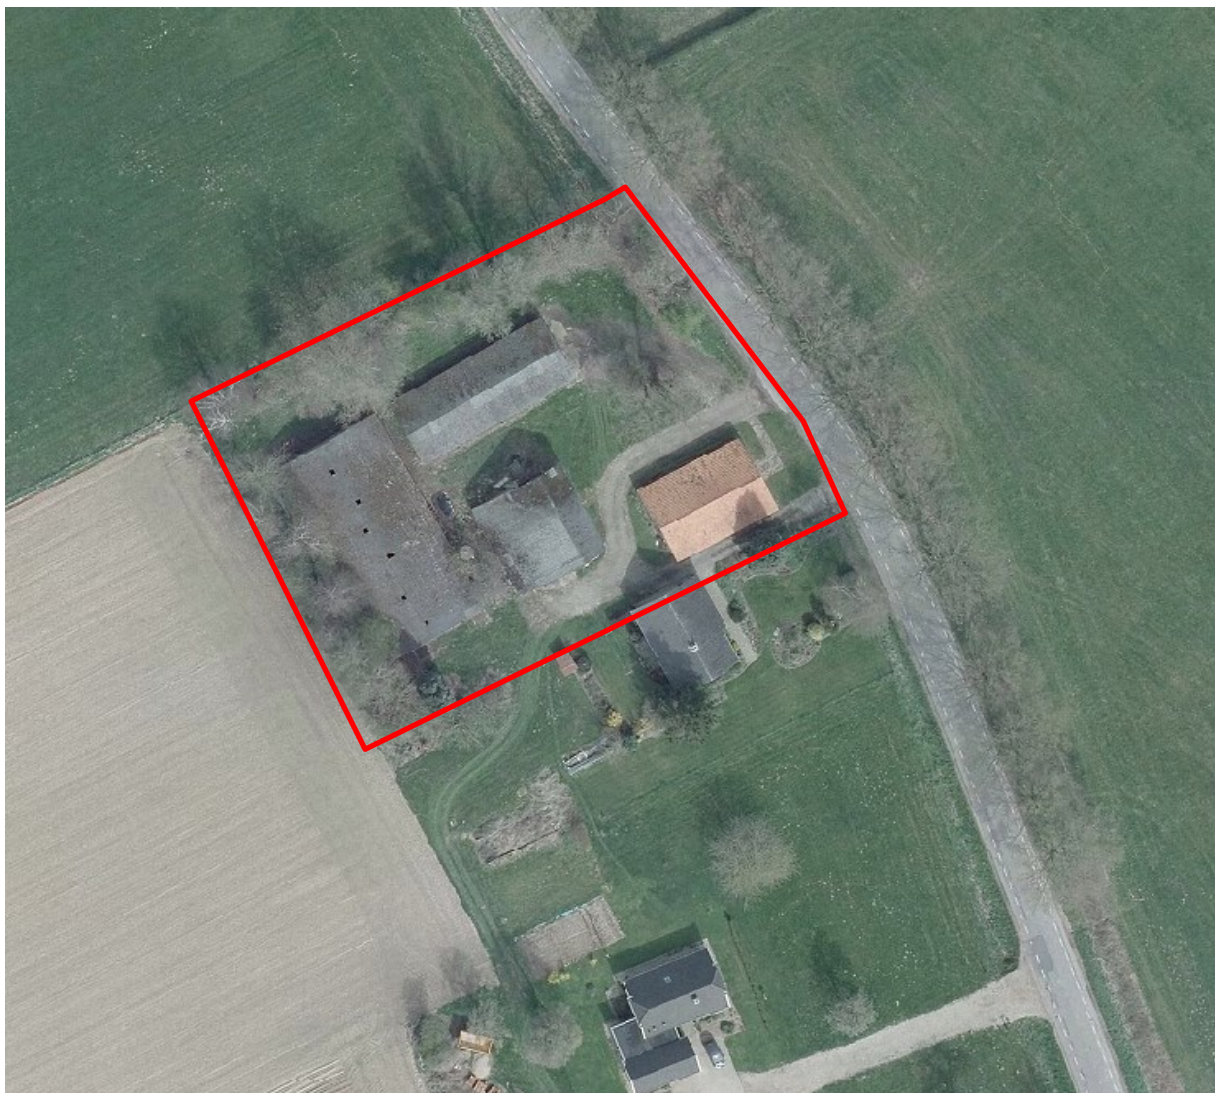
**Afbeelding 1:** het onderzochte plangebied. Het gebied is met een rode lijn omcirkeld. (bron: [http://kaarten.gelderland.nl/viewer/app/thema\\_kernkwaliteiten](http://kaarten.gelderland.nl/viewer/app/thema_kernkwaliteiten), bewerkt)

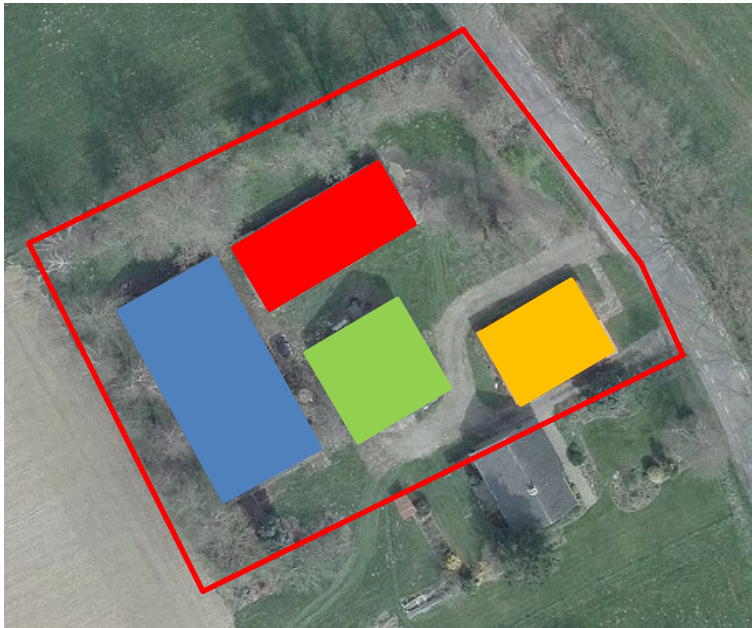
**Afbeelding 4:** De onderzochte gebouwen. Blauw, de voormalige varkensschuur; rood, voormalige aardappelopslag; groen, open kapschuur; oranje, oude rundveestalling met melk kamer.

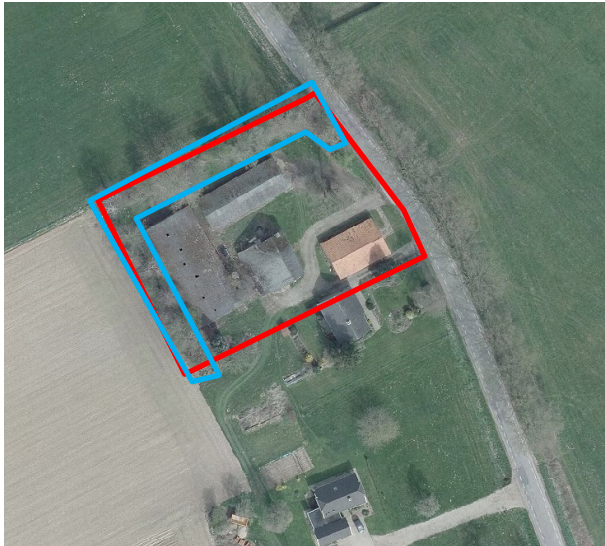
Afbeelding 5: de te behouden beplanting voor bunzing en wezel is met een blauwe lijn aangegeven.

De plannen voorzien in het handhaven van de landschappelijke beplanting die de wezel en de bunzing mogelijk gebruiken. Blijven deze beplantingen behouden en tijdens de bouwwerkzaamheden functioneel, dan ontstaat er geen overtreding van de Wet natuurbescherming en is nader onderzoek niet noodzakelijk. Het ontwerpplan is opgenomen in bijlage 2.

De Wet natuurbescherming wordt voor de soortgroep zoogdieren mogelijk overtreden. Nader onderzoek naar het belang voor de wezel en bunzing is noodzakelijk op het moment dat de landschappelijke beplantingen aan de noord en de westzijde van het perceel niet behouden blijven.

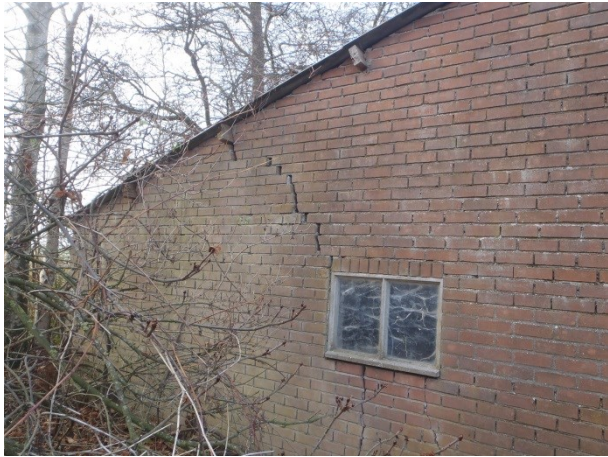
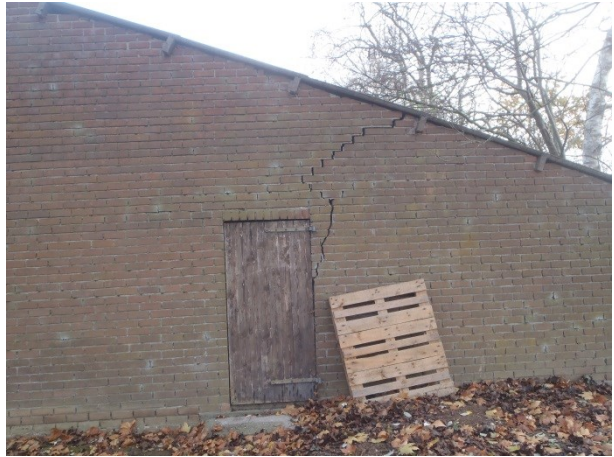
**Foto 1 en 2:** de beide gescheurde kopgevels van de varkensstal. Links de zuidgevel, rechts de noordgevel. De scheuren zijn 1- 2 cm breed.

De oude varkensstal is mogelijk van belang voor vleermuizen omdat beide kopgevels gescheurd zijn. Via de ruim 1-2 cm brede scheuren is de spouw bereikbaar. De kans daarop is aan de noordzijde het grootst omdat hier een vrije aanvliegroute aanwezig is die bovendien donker is. Aan de zuidzijde is de scheur enigszins afgedekt door de landschappelijke beplanting. Invliegen is hierdoor moeilijker.

Door de sloop van vooral de varkensstal kan een vaste rust- en verblijfplaats van vleermuizen verloren gaan en ontstaat hierdoor mogelijk een overtreding van de Wet natuurbescherming. Om dit uit te sluiten is nader onderzoek naar gebouw bewonende vleermuizen noodzakelijk.

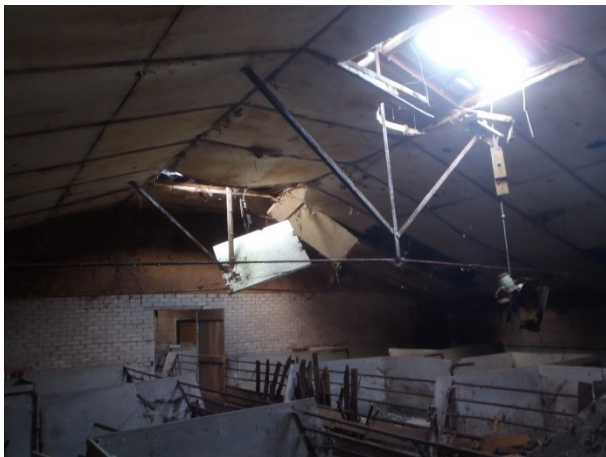
**Foto 3:** interieur van de varkensstal. De deels doorhangende en missende isolatieplaten, het kapotte dak en de oorspronkelijke stalinrichting zijn zichtbaar.

De stal heeft gemetselde muren met een spouw. De spouwmuur heeft geen ontluuchting, wel zijn beide kopgevels gescheurd waardoor de spouw zichtbaar is. De schuur heeft een dak van cement gebonden golfplaten. Een deel van de platen is voorzien van houten vogelschroten. Deze schroten zijn niet overal meer aanwezig. Het dak is plaatselijk ingestort. Het dak is aan de binnenzijde met polystyreenplaten geïsoleerd. Een groot aantal platen is kapot en door ratten aangevreten. Overal zijn openingen aanwezig. De stalruimte is nog volledig ingericht. Op de grond liggen resten organisch materiaal en de restanten van de polystyreenplaten. Plaatselijk ligt enig materiaal opgeslagen. Onder de stallen bevindt zich de mestopslag.

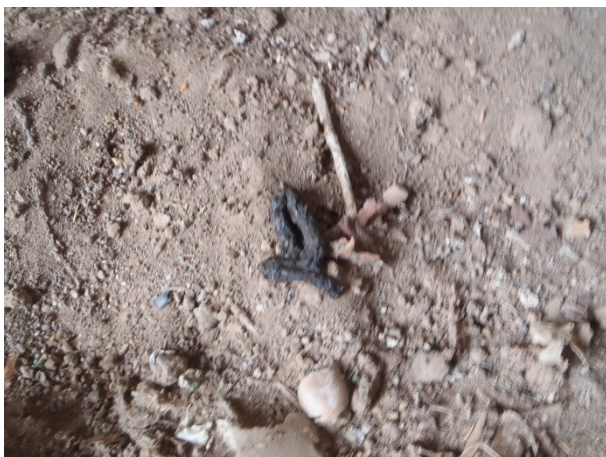
**Foto 4:** uitwerpselen van een steenmarter in de werktuigenberging in de kapschuur.

Op het terrein zijn sporen aangetroffen van de steenmarter. Het betrof uitwerpselen van de marter in de openkapschuur, in het deel dat gebruikt wordt als werktuigenberging. Het betrof een keutel. Het lijkt er daarom niet op dat de soort hier een vaste rust- en verblijfplaats heeft, maar dat dit een plek is die de marter af en toe bezoekt op zoek naar voedsel.

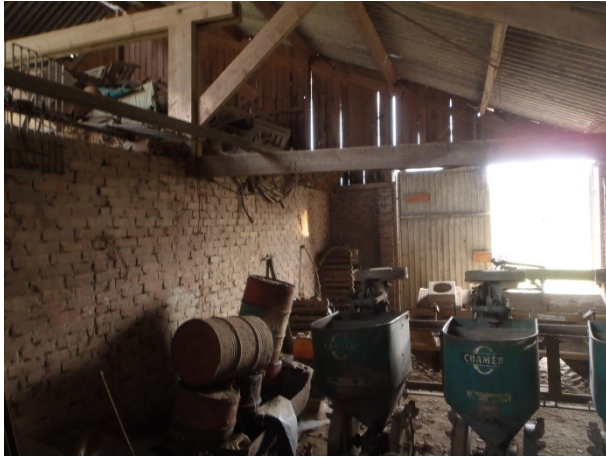
**Foto 5:** binnenzijde werktuigenberging van de kapschuur. De dakplaten van de schuur op de houten gebinten zijn zichtbaar. Links op de foto bevindt zich het plafond boven de garage. De muur op de foto is enkel steens. Aan de linkerzijde is de kapschuur open.

De open kapschuur heeft een frame van houten gebinten met daarbovenop een dak van cementgebonden golfplaten. Onder het dak zijn twee gemetselde ruimten aanwezig. Een wordt gebruikt als garage, de ander als werktuigen berging. De muren zijn enkel steens. De werktuigenberging heeft geen zolder. De garage heeft een zolder van ronde, houtenbalken met daarbovenop restanten van hooi. In het niet afgesloten deel ligt oud materiaal opgeslagen en staan enkele grote machines. Een deel van de kapschuur is met een enkelvoudige houtenwand afgedicht. Holle ruimten zijn niet aanwezig.

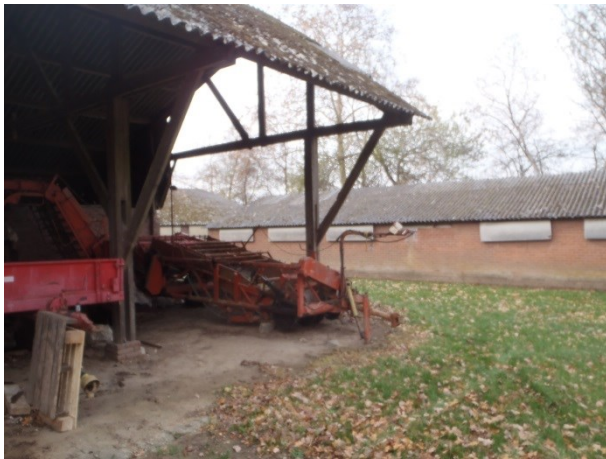
**Foto 6:** de kapschuur met op de achtergrond de voormalige aardappelberging en daarachter nog net zichtbaar de landschappelijke beplanting.

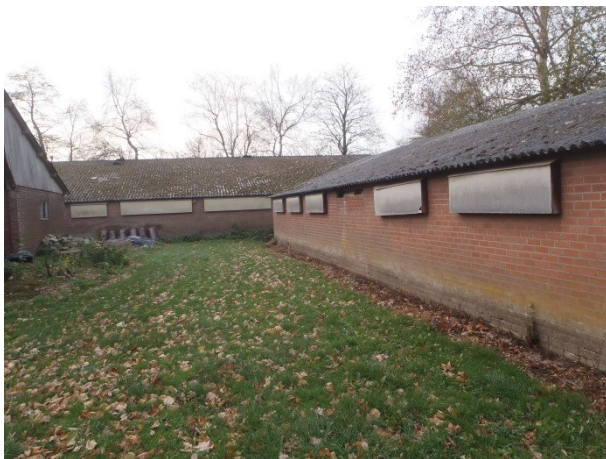
**Foto 7:** links de kapschuur, rechts de aardappelberging en op de achtergrond de varkensstal. Tussen de stallen het kort gemaaid gras. Zowel achter de aardappelberging als de varkensstal is de landschappelijke beplanting zichtbaar.

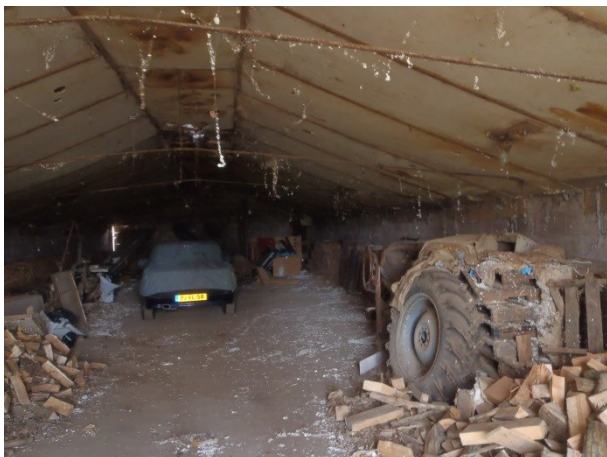
**Foto 8:** het interieur van de aardappelberging. Op de foto zijn de restanten van de kapot gebeten polystyreenplaten zichtbaar. Rechtsachter, nog juist zichtbaar, de stobalen die als extra isolatie zijn gebruikt.

Deze loods heeft eenzelfde opbouw als de varkensschuur. Spouwmuren zonder openingen en een cementgebonden golfplaten dak. Alleen heeft deze loods in de zijmuren ventilatiegaten. Deze gaten zijn afgedicht en bieden geen doorgang tot de spouw. De opening van de ventilatiekappen bevindt zich op ongeveer 1 meter boven het maaiveld. Aan de binnenzijde van deze loods zijn restanten van de isolerende stobalen aanwezig. De loods staat verder vol met materialen. De loods is vrijwel gesloten. In de polystyreenplaten (onder de golfplaten) zijn veel vraatsporen van de bruine rat aanwezig.

nest kunnen bouwen. In de varkensschuur en de aardappelberging zijn ratten aanwezig waardoor de aanwezigheid van beide soorten op de polystyreenplaten kan worden uitgesloten. Bovendien zijn de planten te glad om er een nest op te bouwen.

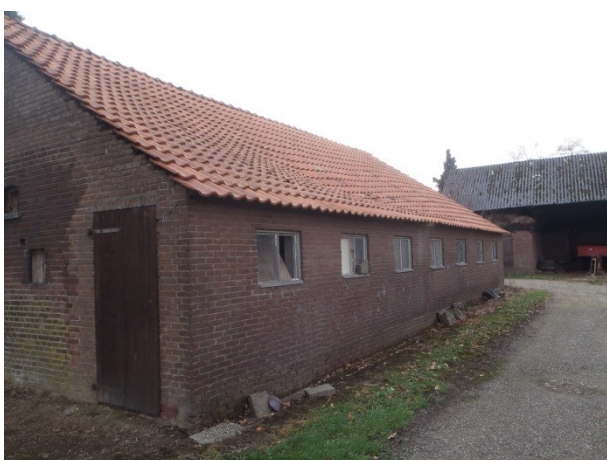
**Foto 9:** links de oude veestalling met het doorgezakte pannen dak. Op de achtergrond de kapschuur.

Dit oude gebouw heeft massieve muren en een niet beschoten pannendak. Het pannendak is aan de noordzijde fors doorgezakt. De stalruimte is volledig ingericht. Boven de veestalling en grup is een plankenplafond aanwezig met daarbovenop oud hooi. Het middengedeelte is hoger en met ronde balken afgedicht. Ook hier bevindt zich hooi. De zolder is niet (meer) te bereiken. Via een gat in het plankenplafond is het niet beschoten dak nog net zichtbaar. De melkstal is een afgesloten ruimte met nog enkele technische delen.

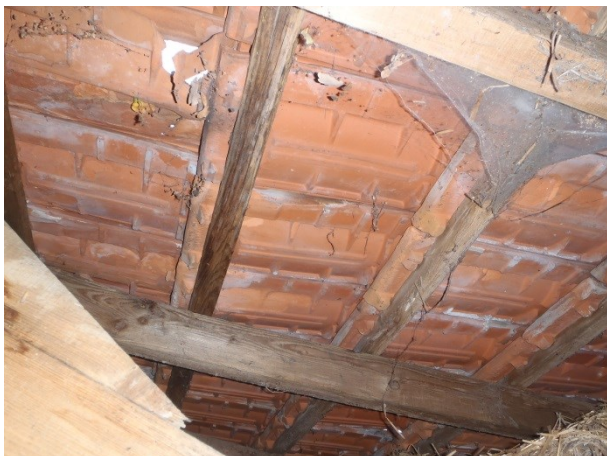
**Foto 10:** het pannendak van de veestalling gezien door een kleine kier in het plafond. Onder de pannen is geen dakbeschot aanwezig.

De gebouwen zijn niet van belang voor de huismus en de gierzwaluw. Het pannendak van de veestalling heeft evenals de kapschuur geen dakbeschot waardoor de beide soorten hier geen

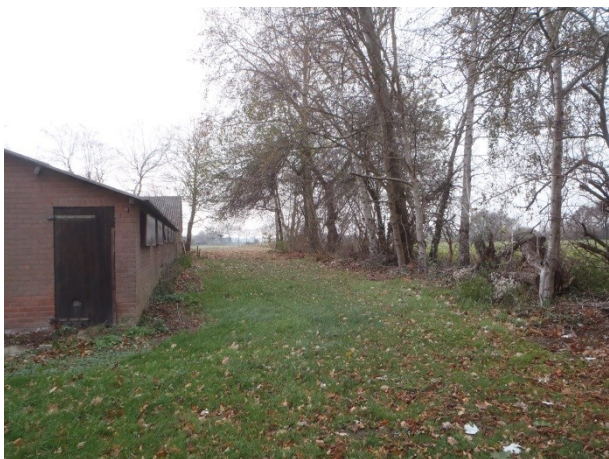
**Foto 11:** de landschappelijke beplanting aan de noordzijde van de voormalige aardappelopslag. Het omliggende gras is kort gemaaid. In de beplanting zijn de hopen takhout zichtbaar.

De landschappelijke beplanting aan de rand van het terrein is geschikt leefgebied voor kleine marterachtigen als wezel en bunzing. Ook de egel kan hier onder het takhout een geschikt verblijf vinden. Deze soorten zijn op dit moment bij een ruimtelijke ingreep vrijgesteld. Voor bunzing en wezel geldt dat in het ontwerp actualisatieplan van de omgevingsverordening voor Gelderland, de bunzing en de wezel van de lijst met vrijgestelde soorten worden verwijderd. De wijziging is hoogstwaarschijnlijk vanaf maart 2019 van kracht.

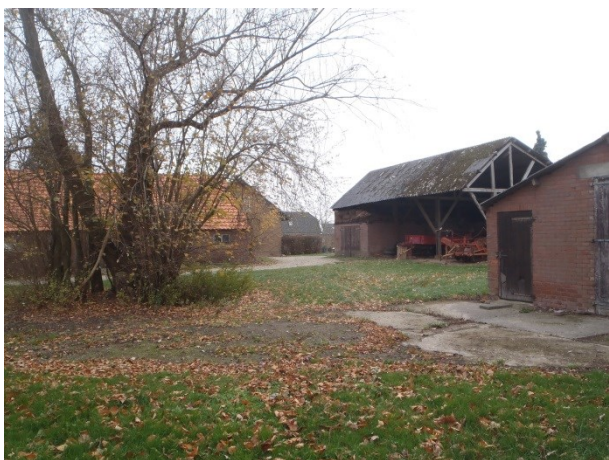
**Foto 12:** een kleine landschappelijke beplanting voor het ensemble van de gebouwen aan de zijde van de Eekstraat. De foto geeft een goed beeld van de inrichting van het terrein.

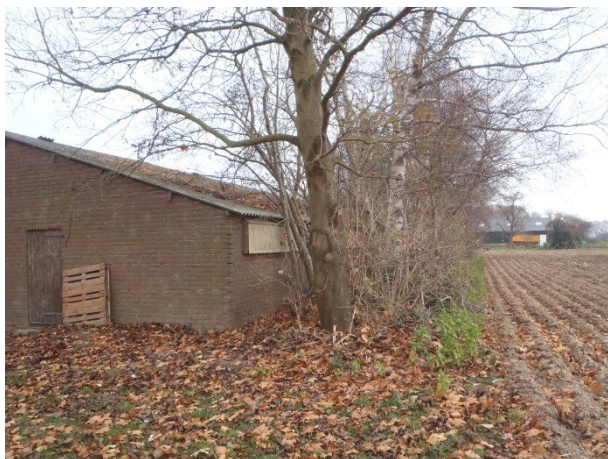
**Foto 13:** de noordzijde van de varkensstal met daar naast de landschappelijke beplanting grenzend aan een kleine, geploegde, akker.
