**Betreft:** behoud functie vleermuiskelder  
**Project:** 5374.008

In verband met de nieuwbouw aan de Halve Maandweg 1 in Doesburg is aan Econsultancy gevraagd om een oordeel te geven over de mogelijke effecten van de nieuwbouw op de functionaliteit van de vleermuiskelder aan de rand van het plangebied.

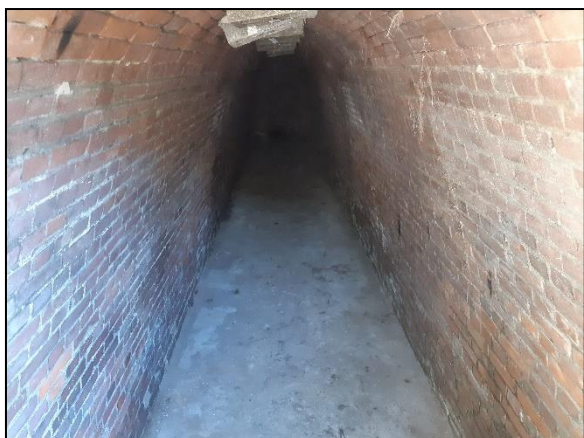
Uit de inspectie bleek dat de kelder bestaat uit een gemetselde gang (figuur 1) met een dichtgemetselde toegang (figuur 4) en een mangat (figuur 3). Daar waar verondersteld werd dat met het dichtmetselen van de ruimte de toegang voor mensen (en daarmee tellingen) geheel onmogelijk was geworden blijkt er toch een mogelijkheid om via een putdeksel in de ruimte te komen.

**Figuur 1.** Ondergrondse gang met betonnen vloer.

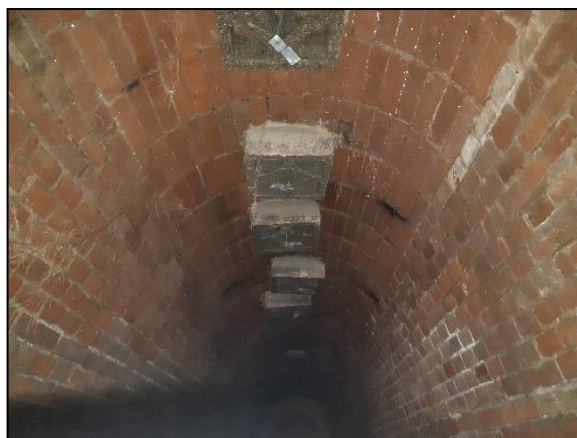
In de ruimte zijn verscheidene wegkruipstenen aangebracht (figuur 2). Dit maakt dat er geschikte omstandigheden zijn als overwinteringslocatie. Wel wordt opgemerkt dat ten tijde van de inspectie de luchtvochtigheid gering was. Dit kan veroorzaakt zijn door de weersomstandigheden in combinatie met het openleggen van de ruimte door de archeologen. Verwacht wordt dat het microklimaat zich kan herstellen. Handmatig water toevoegen kan mogelijk blijken.

**Figuur 2.** Wegkruipstenen voor vleermuizen aan plafond van de gang.

Aanbevolen wordt om het gebruik van de vleermuiskelder opnieuw te monitoren, waarbij toegang via het mangat mogelijk is. Naar verwachting kan het microklimaat verbeterd worden door het aanbrengen van een dun laagje water op de vloer van de kelder. Ook dient er aandacht te zijn voor het vrijhouden van de invliegopening. De in het verleden aanwezige Japanse duizendknoop blokkeerde de toegang. In de toekomst dient opslag en hoge vegetatie regelmatig worden verwijderd. Vleermuizen zoeken vaak in de zomer al hun winterverblijfplaatsen op, om te zien of deze nog bruikbaar zijn.

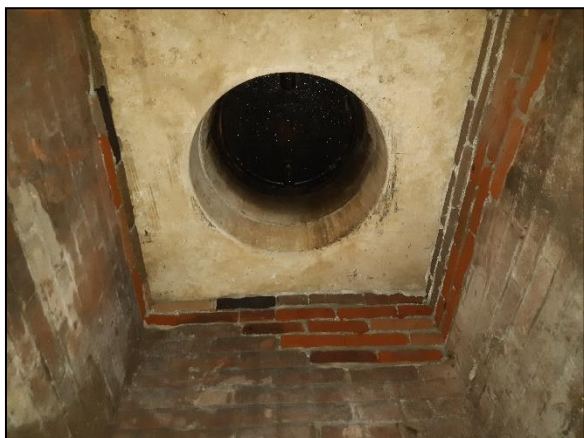
**Figuur 3.** Mangat dat toegang biedt tot de vleermuiskelder.
