## Didamseweg 2 te Doesburg

Milieuhygiënisch vooronderzoek  
Verkenkend milieukundig bodemonderzoek

Kenmerk : 2003N500/IDI/rap1.1  
Datum : 14 augustus 2020

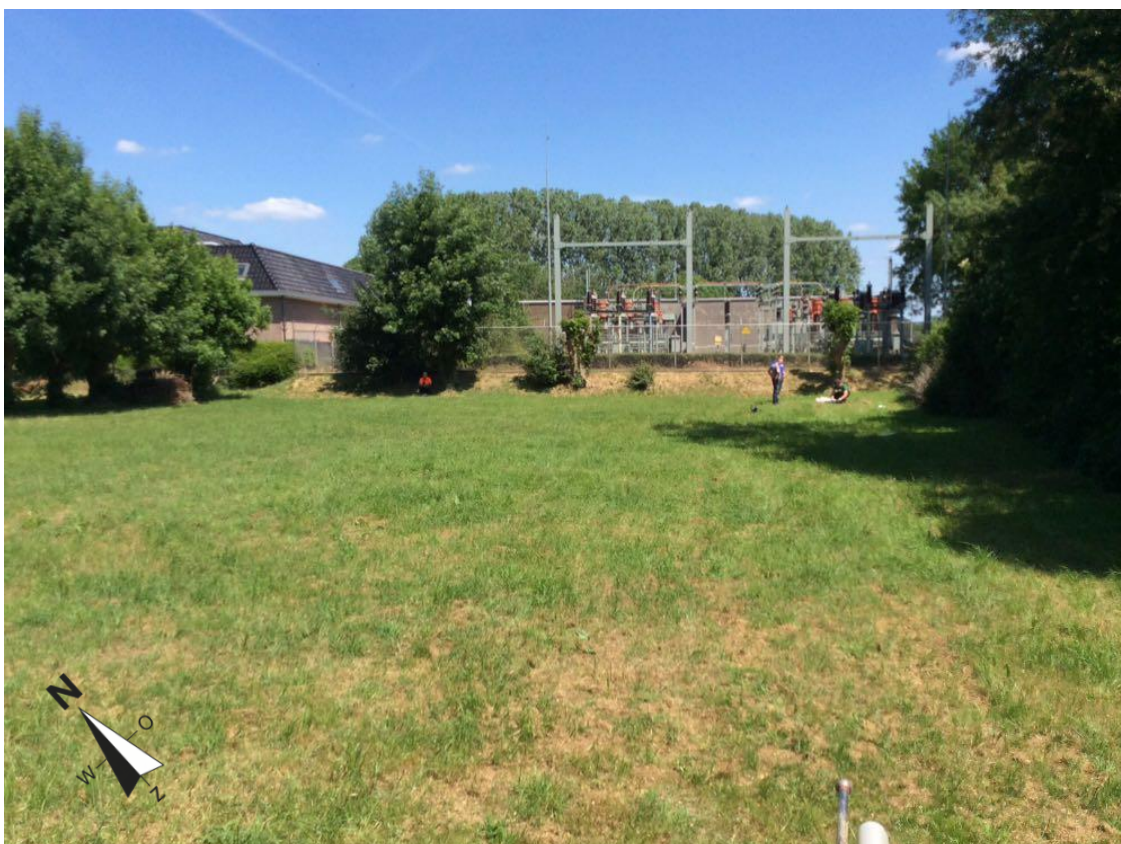
**Afbeelding 3:** Zijaanzicht van de het braakliggend terrein van de Duivenvereniging met op de achtergrond het station van Liander.

De terreinverkenning is op 29 mei 2020 uitgevoerd. Op basis van de terreinverkenning blijkt geen sprake te zijn van aanvullende bijzonderheden. Op basis van de terreinverkenning hebben zich geen wijzigingen voorgedaan ten opzichte van de reeds verkregen gegevens.
