**Voorafgaand bodemonderzoek**

Armgardstraat 2a  
Doesburg

25-2096-R01AvH

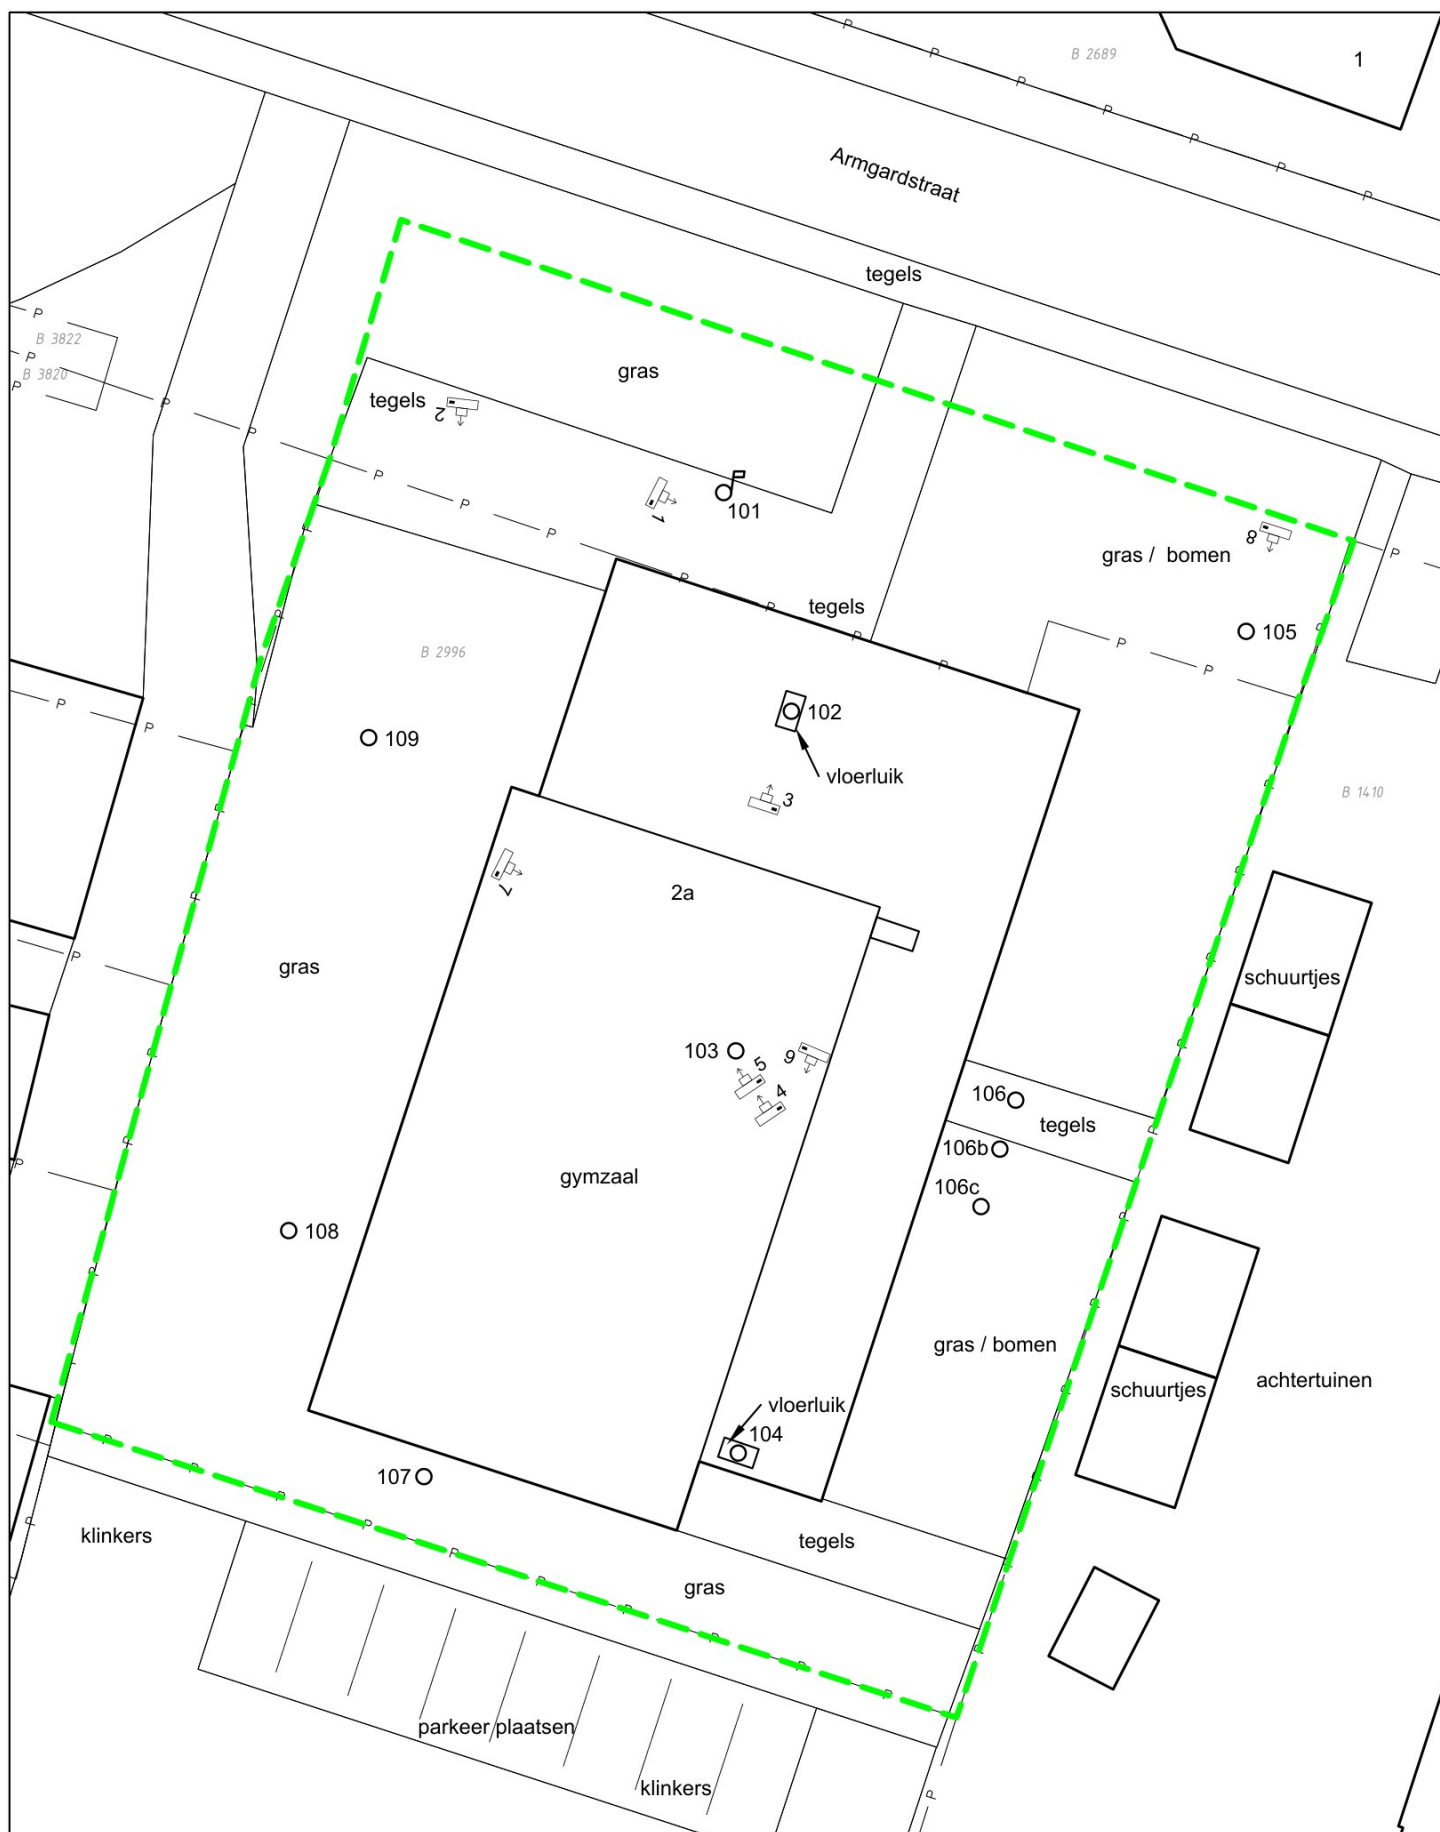
## **Bijlage 1.2    Situatietekening(en)**

De begrenzing van de onderzoekslocatie is weergegeven op de situatietekening in bijlage 1.
