# BOMEN EFFECT ANALYSE SPOORZONE; ASTERSTRAAT TE DOETINCHEM

VELUWEZOOM VERKERK

ANDE(R)S Boomtechnisch Advies  
Harold Schoenmakers

18 oktober 2021  
ABT/2021/021-076

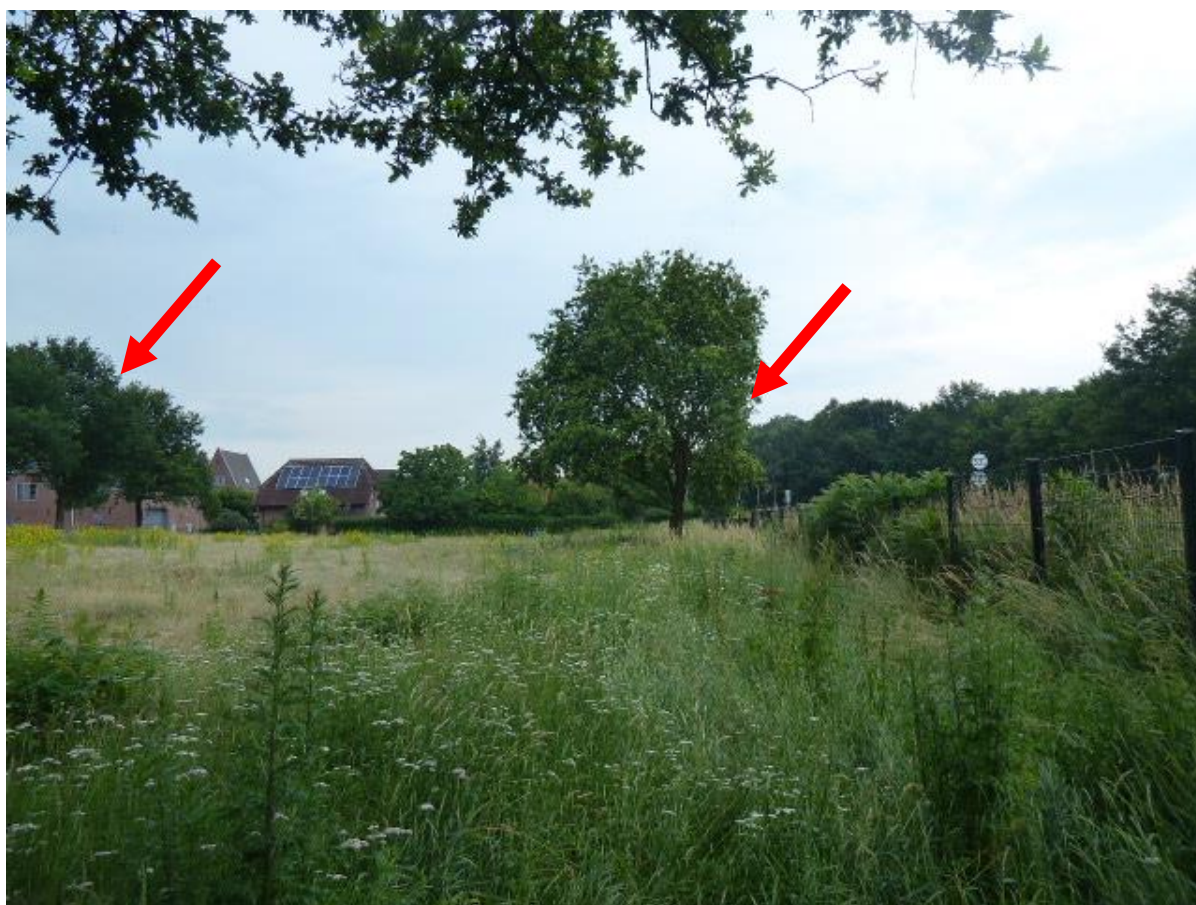
*Foto 1, Het onderzochte terrein, links bomen 4 en 5 en rechts boom 3.*

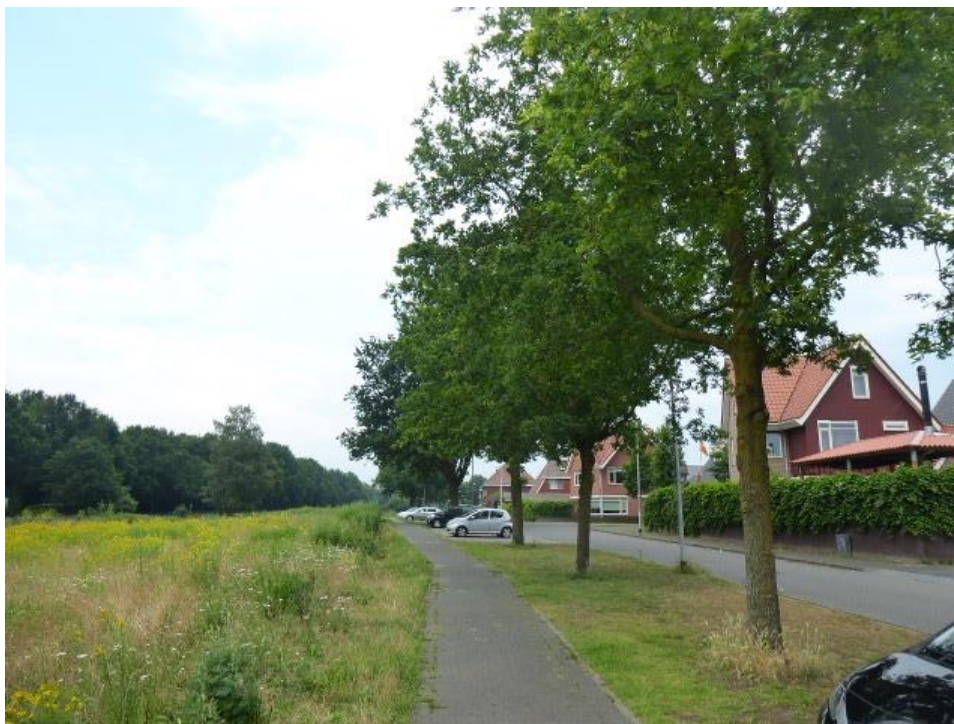
**Foto 2,** Onderzochte eiken, waar mogelijk meer parkeerplaatsen komen.

3. De aanleg van meer parkeervakken aan de Asterstraat is mogelijk op de op de kaart aangegeven locaties A t/m D.  
Randvoorwaarde daarbij is wel dat de afstand van de rand van de definitieve verharding parkeerplaatsen op minimaal zes meter uit de stam liggen. Voor de aanleg van de tijdelijke ontsluitingsweg, zie paragraaf 3.2, zal een straal van 3 meter aangehouden moeten worden. Het betreft de te beschermen ruimte bij de aanleg van een tijdelijke ontsluitingsweg voor de aan en afvoer van materieel en materiaal. Deze tijdelijke weg wordt opgebouwd met behulp van een drukverdelend doek met puincunet en rijplaten.

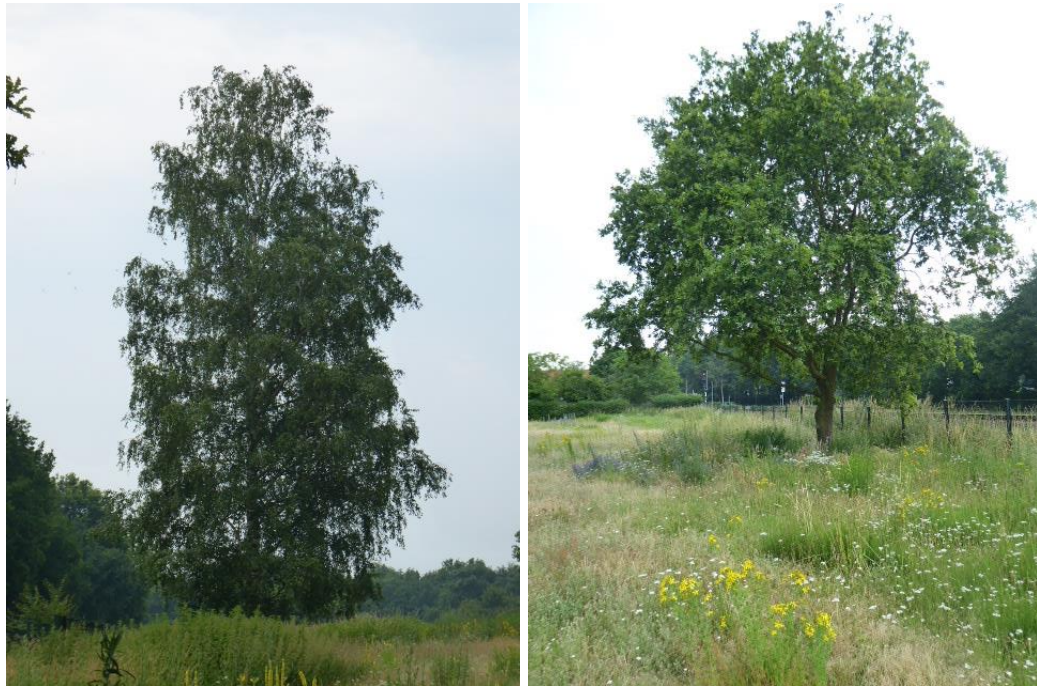
**Foto 3 en 4, Berk 1 en zomereik 3.**

*In het ontwerp respectievelijk staand in bloemrijk gras en een natuurlijk groenvak.*

1. Berk 1 en eik 3 staan in het ontwerp in een soortement van groenvak. Qua onder- en bovengrondse ruimte hebben zij voldoende afstand tot de geplande bouw. Het pad onder eik 2 en 3 zal bij de aanleg organisch aangelegd moeten worden om de eik minimaal op te hoeven kronen.  
Snoei tot een hoogte van 4 meter aan de stam aan de bebouwde zijde is verantwoord bij de eik.  
Werkzaamheden mogen niet binnen zes meter uit de stam plaatsvinden. Hier moet een bouwhek worden geplaatst. Bij 4 t/m 15 kan een tijdelijke ontsluitingsweg op minimaal 3 meter uit de stam worden aangelegd, zie paragraaf 3.2.

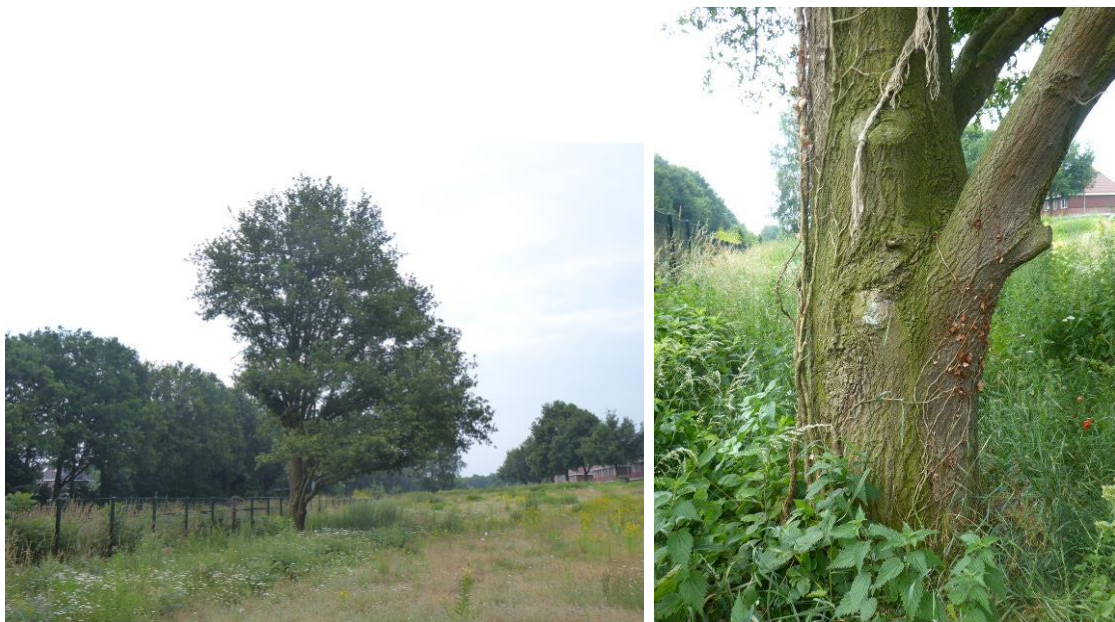
**Foto 5, Zomereik 2, zeer laag vertakt met zware gestelarmen.**

*In het ontwerp staand op de grens van bloemrijk gras en een achterpad.*

De bomen hebben op hun huidige standplaats een goede kwaliteit en doorrijhoogte. Voor in het concept-ontwerp is de lage vertakking van de bomen 1 t/m 3 een aandachtspunt. Zomereik 2 heeft een zeer lage vertakking en de lage takken zijn erg dik (zwarte gesteltakken).

2. Eik 2 staat op de grens van een natuurlijk groenvak en verharding. Om deze eik te behouden moet het ontwerp aangepast worden, waarbij de afstand van de rand verharding op een minimale afstand van negen meter uit de stam mag komen. Op de rand van de huidige kroondiameter moet een hek worden geplaatst tijdens de bouwwerkzaamheden.  
Het ontwerp dient te worden aangepast. De eik kan niet worden gesnoeid / opgekroond ivm de te dikke takken laag aan de stam. Indien het ontwerp niet aangepast wordt, kan deze boom niet behouden worden.

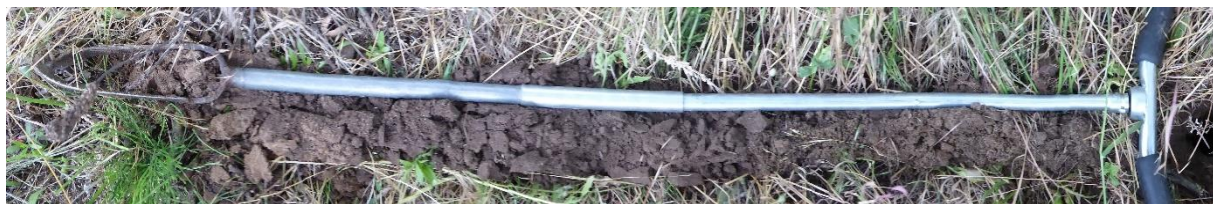
Het profiel bestaat vanaf het maaiveld tot 140 cm-mv uit humusarm, matig grof zand. Tot een diepte van 60 cm-mv is dit grijsgekleurd. Vanaf 60 tot 140 cm-mv is de grond lichtbruin gekleurd. Tussen de 140 en 200 cm-mv is humusloos, geelbruin zeer grof zand, zwartgekleurd, matig grof zand aanwezig, zie *foto 6 t/m 9*.

*Foto 7, Het profiel bestaat voornamelijk uit humusarm, bruin gekleurd, matig grof zand*

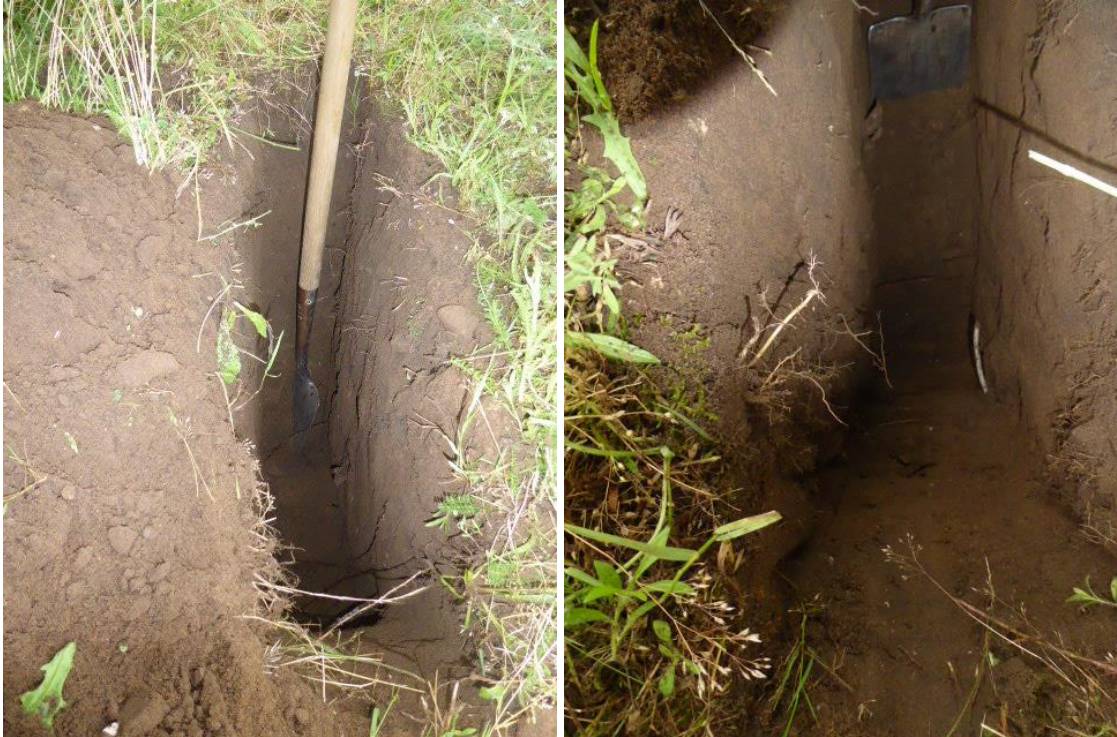
In de toplaag (0 tot 40 cm) bevindt zich zware gestelbeworteling (meerdere per boom). Vanaf 40 tot circa 100 cm-mv is het profiel extensief beworteld met haarbeworteling. De laag tussen de 100 en 180 cm-mv is intensief beworteld met wortels. Dieper dan 180 cm is geen beworteling aangetroffen.

*Foto 8 en 9, De laag tussen de 40 en 80 cm-mv is intensief beworteld met wortels*
