# Nader Soortenonderzoek

## Snelfietsroute F12 tussen Duiven-Westervoort

Projectnummer: 2021-0424

Opdrachtgever: Gemeente Duiven

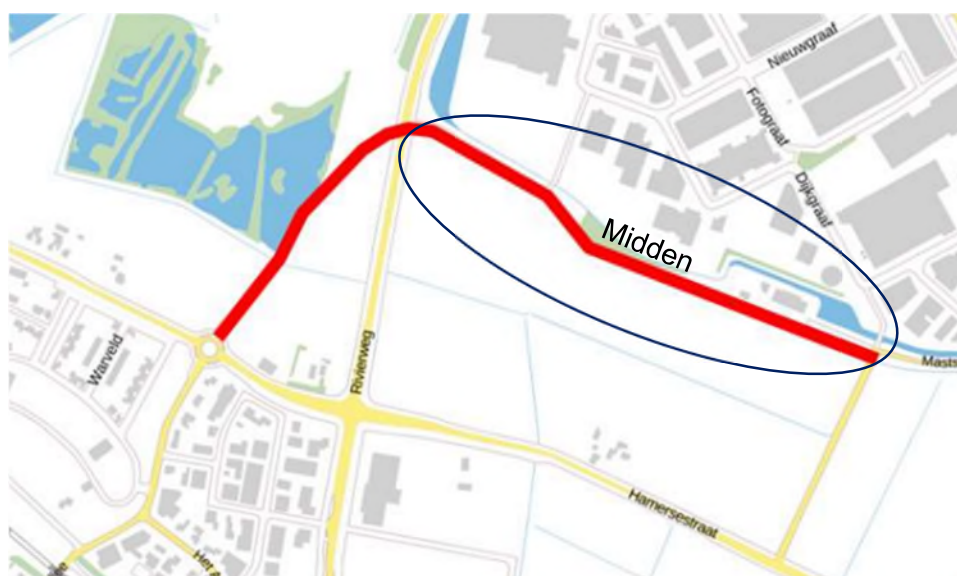
Figuur 2.1: Globale ligging van deelgebied midden (bron: ruimtelijkeplannen.nl)

De projectlocatie bestaat uit drie deelgebieden, namelijk deel oost, midden en west. In deelgebied midden is het nader onderzoek uitgevoerd. Deelgebied midden is gesitueerd nabij de Rivierweg en Maststraat te Duiven en Westervoort. Het deelgebied ligt ten zuiden en westen (aan de rand) van het bedrijventerrein Duiven. Het is circa 3 kilometer ten noorden van de kern Duiven gelegen. Het deelgebied wordt omgeven door zowel landelijk als stedelijk gebied. In figuur 2.1 wordt de globale ligging van deelgebied midden (rode lijn met omcirkeling) weergegeven op een topografische kaart.

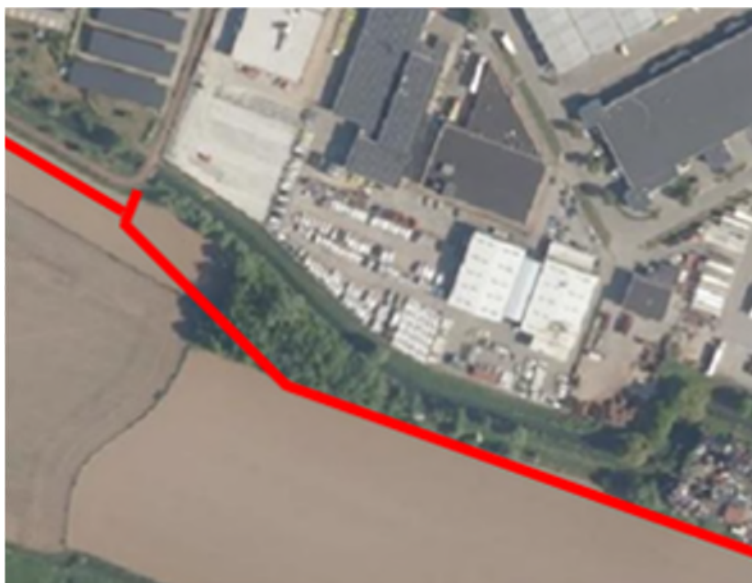
Figuur 2.2: Begrenzing van de projectlocatie (bron luchtfoto: ruimtelijkeplannen.nl)

Deelgebied midden bestaat uit agrarisch perceel en een kleinschalig bos met bomen en struweel. Ten noorden grenst het deelgebied aan een sloot. In het deelgebied is geen bebouwing aanwezig. In figuur 2.2 wordt deelgebied midden (rode lijnen) weergegeven.

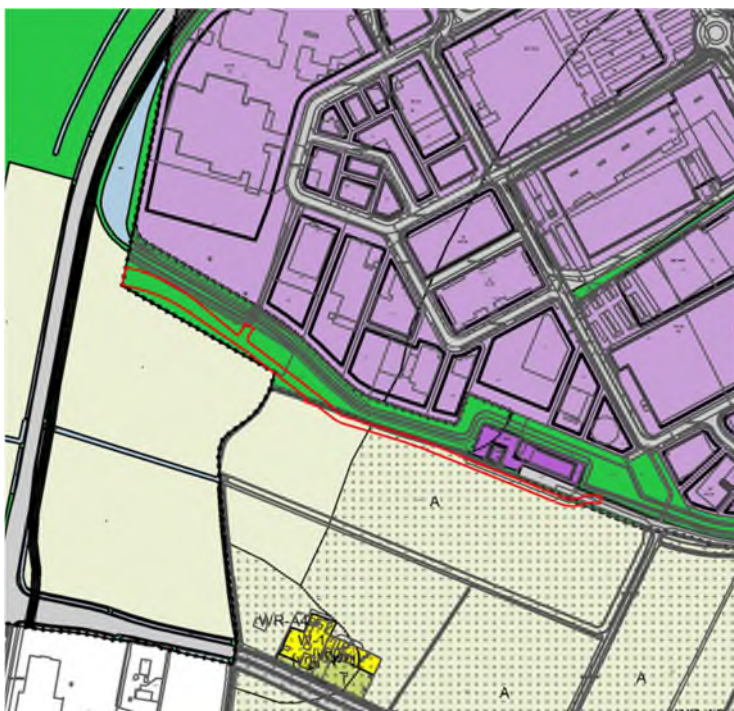
Figuur 2.3: Verbeelding van het wenselijke eindbeeld deelgebied midden

Initiatiefnemer is voornemens een fietspad te realiseren welke van de gemeente Duiven naar het oostelijke gedeelte van Westervoort is gelegen. Om ruimte te creëren dient bestaande beplanting gerooid te worden. De projectlocatie wordt verhard ten behoeve van het fietspad. In figuur 2.3 wordt een verbeelding van het wenselijke eindbeeld weergegeven.

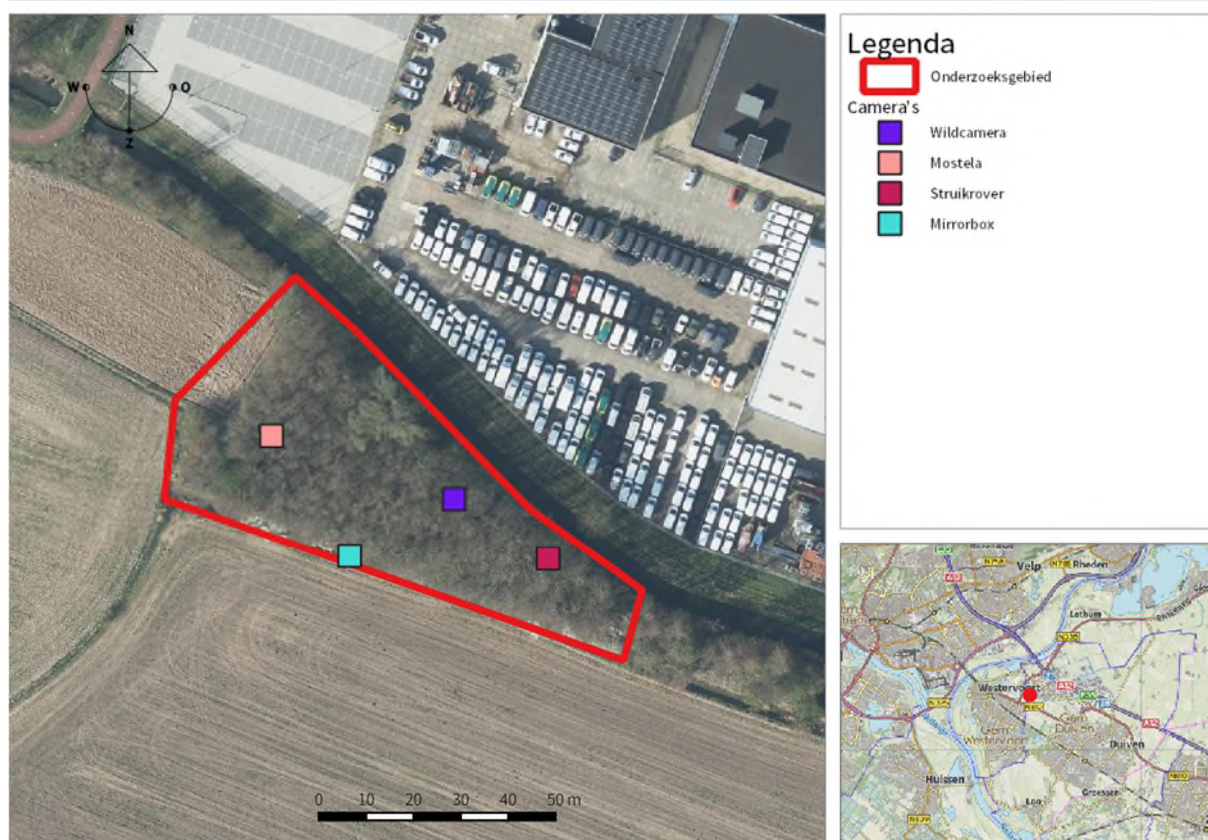
Figuur 3.1: Locatie camera's marteronderzoek

Het onderzoek naar marterachtigen is uitgevoerd conform de richtlijnen zoals die zijn opgenomen in de Handreiking Kleine marters in relatie tot soortbescherming (Bouwens, S., versie 11 oktober 2017). Om de marterachtigen vast te kunnen stellen in het plangebied is gebruik gemaakt van in totaal vier wildcamera's. Er is één wildcamera aan een boom gehangen en er is gebruik gemaakt van één mostela, één mirrorbox en één struikrover (zie figuur 3.1). Er is geen lokstof gebruikt. Bij het plaatsen van de wildcamera's is gelet op de functies van het leefgebied van de marterachtigen. Zo zijn de eenheden geplaatst nabij ruigte en struweel. Marterachtigen hebben namelijk de voorkeur voor dekking biedende structuren zodat ze minder kwetsbaar zijn voor predatoren.

In totaal wordt zes weken lang in de actieve periode beoordeeld of marterachtigen gebruik maken van het plangebied. Om de week wordt een bezoek gebracht aan het plangebied om de sd-kaarten in de camera's te wisselen en de beelden te beoordelen. Op basis van de uitkomsten van het onderzoek bepaalt de ecooloog of het aannemelijk is dat de eventuele waargenomen marterachtigen gebruik maken van het plangebied.

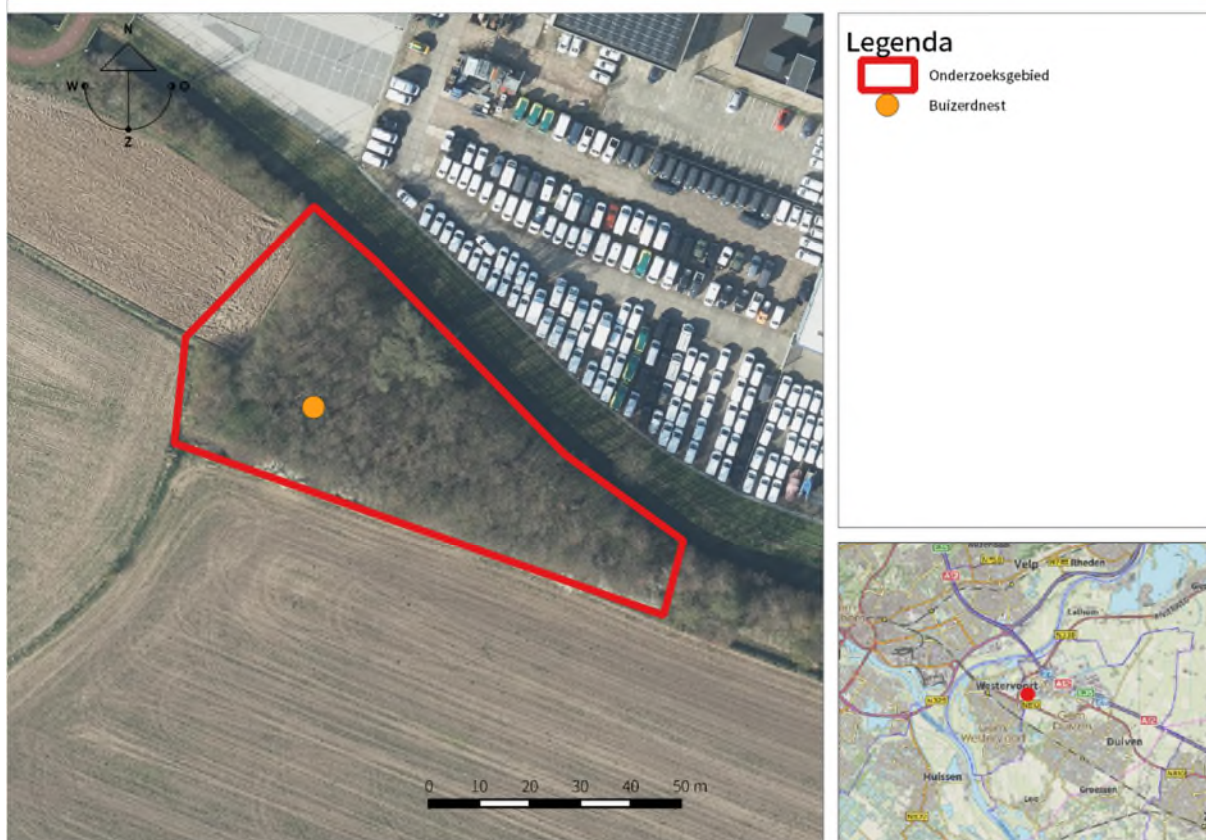
Figuur 3.2: Locatie buizerdnest

Tijdens alle drie de bezoeken is de buizerd waargenomen in het onderzoeksgebied. Er zijn geen andere soorten roofvogels en/of uilen waargenomen in het onderzoeksgebied. Verder is een horst waargenomen welke van de buizerd is. In figuur 3.2 is de locatie van het nest weergegeven.

Door het vellen van de nestboom gaat een buizerdnest verloren. Als gevolg van het aanleggen van het fietspad wordt het bosje waarin de boom met het nest zich bevindt, ongeschikt als nestplaats. In 2019 is echter al een ontheffingsaanvraag ingediend. Deze ontheffing is nog geldig waardoor het niet nodig is om opnieuw een ontheffing aan te vragen.

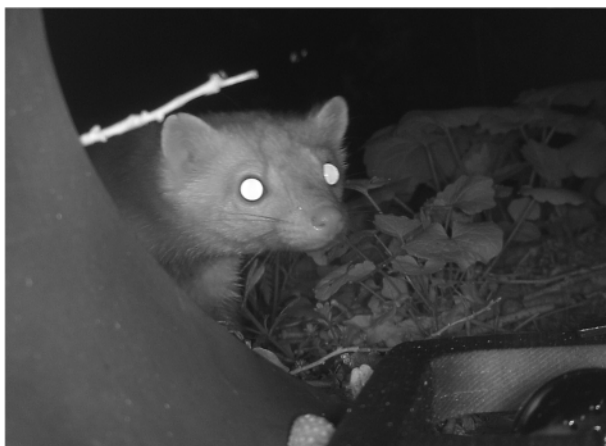
Figuur 3.3: Waarneming steenmarter vanuit de struikrover

Op de camerabeelden van de struikrover en de wildcamera aan de boom is meerdere malen de steenmarter waargenomen (zie tabel 3.3 en figuur 3.3). Verder zijn geen andere soorten (kleine) marterachtigen in het onderzoeksgebied waargenomen.

Vanwege de hoeveelheid waarnemingen van de steenmarter is het aannemelijk dat de steenmarter een vaste rust- en voortplantingsplaats binnen het onderzoeksgebied in het bosje heeft, zoals onder dicht struweel en onder takkenhopen. Door het aanleggen van het fietspad wordt mogelijk een vaste rust- en voortplantingsplaats vernield of beschadigd.

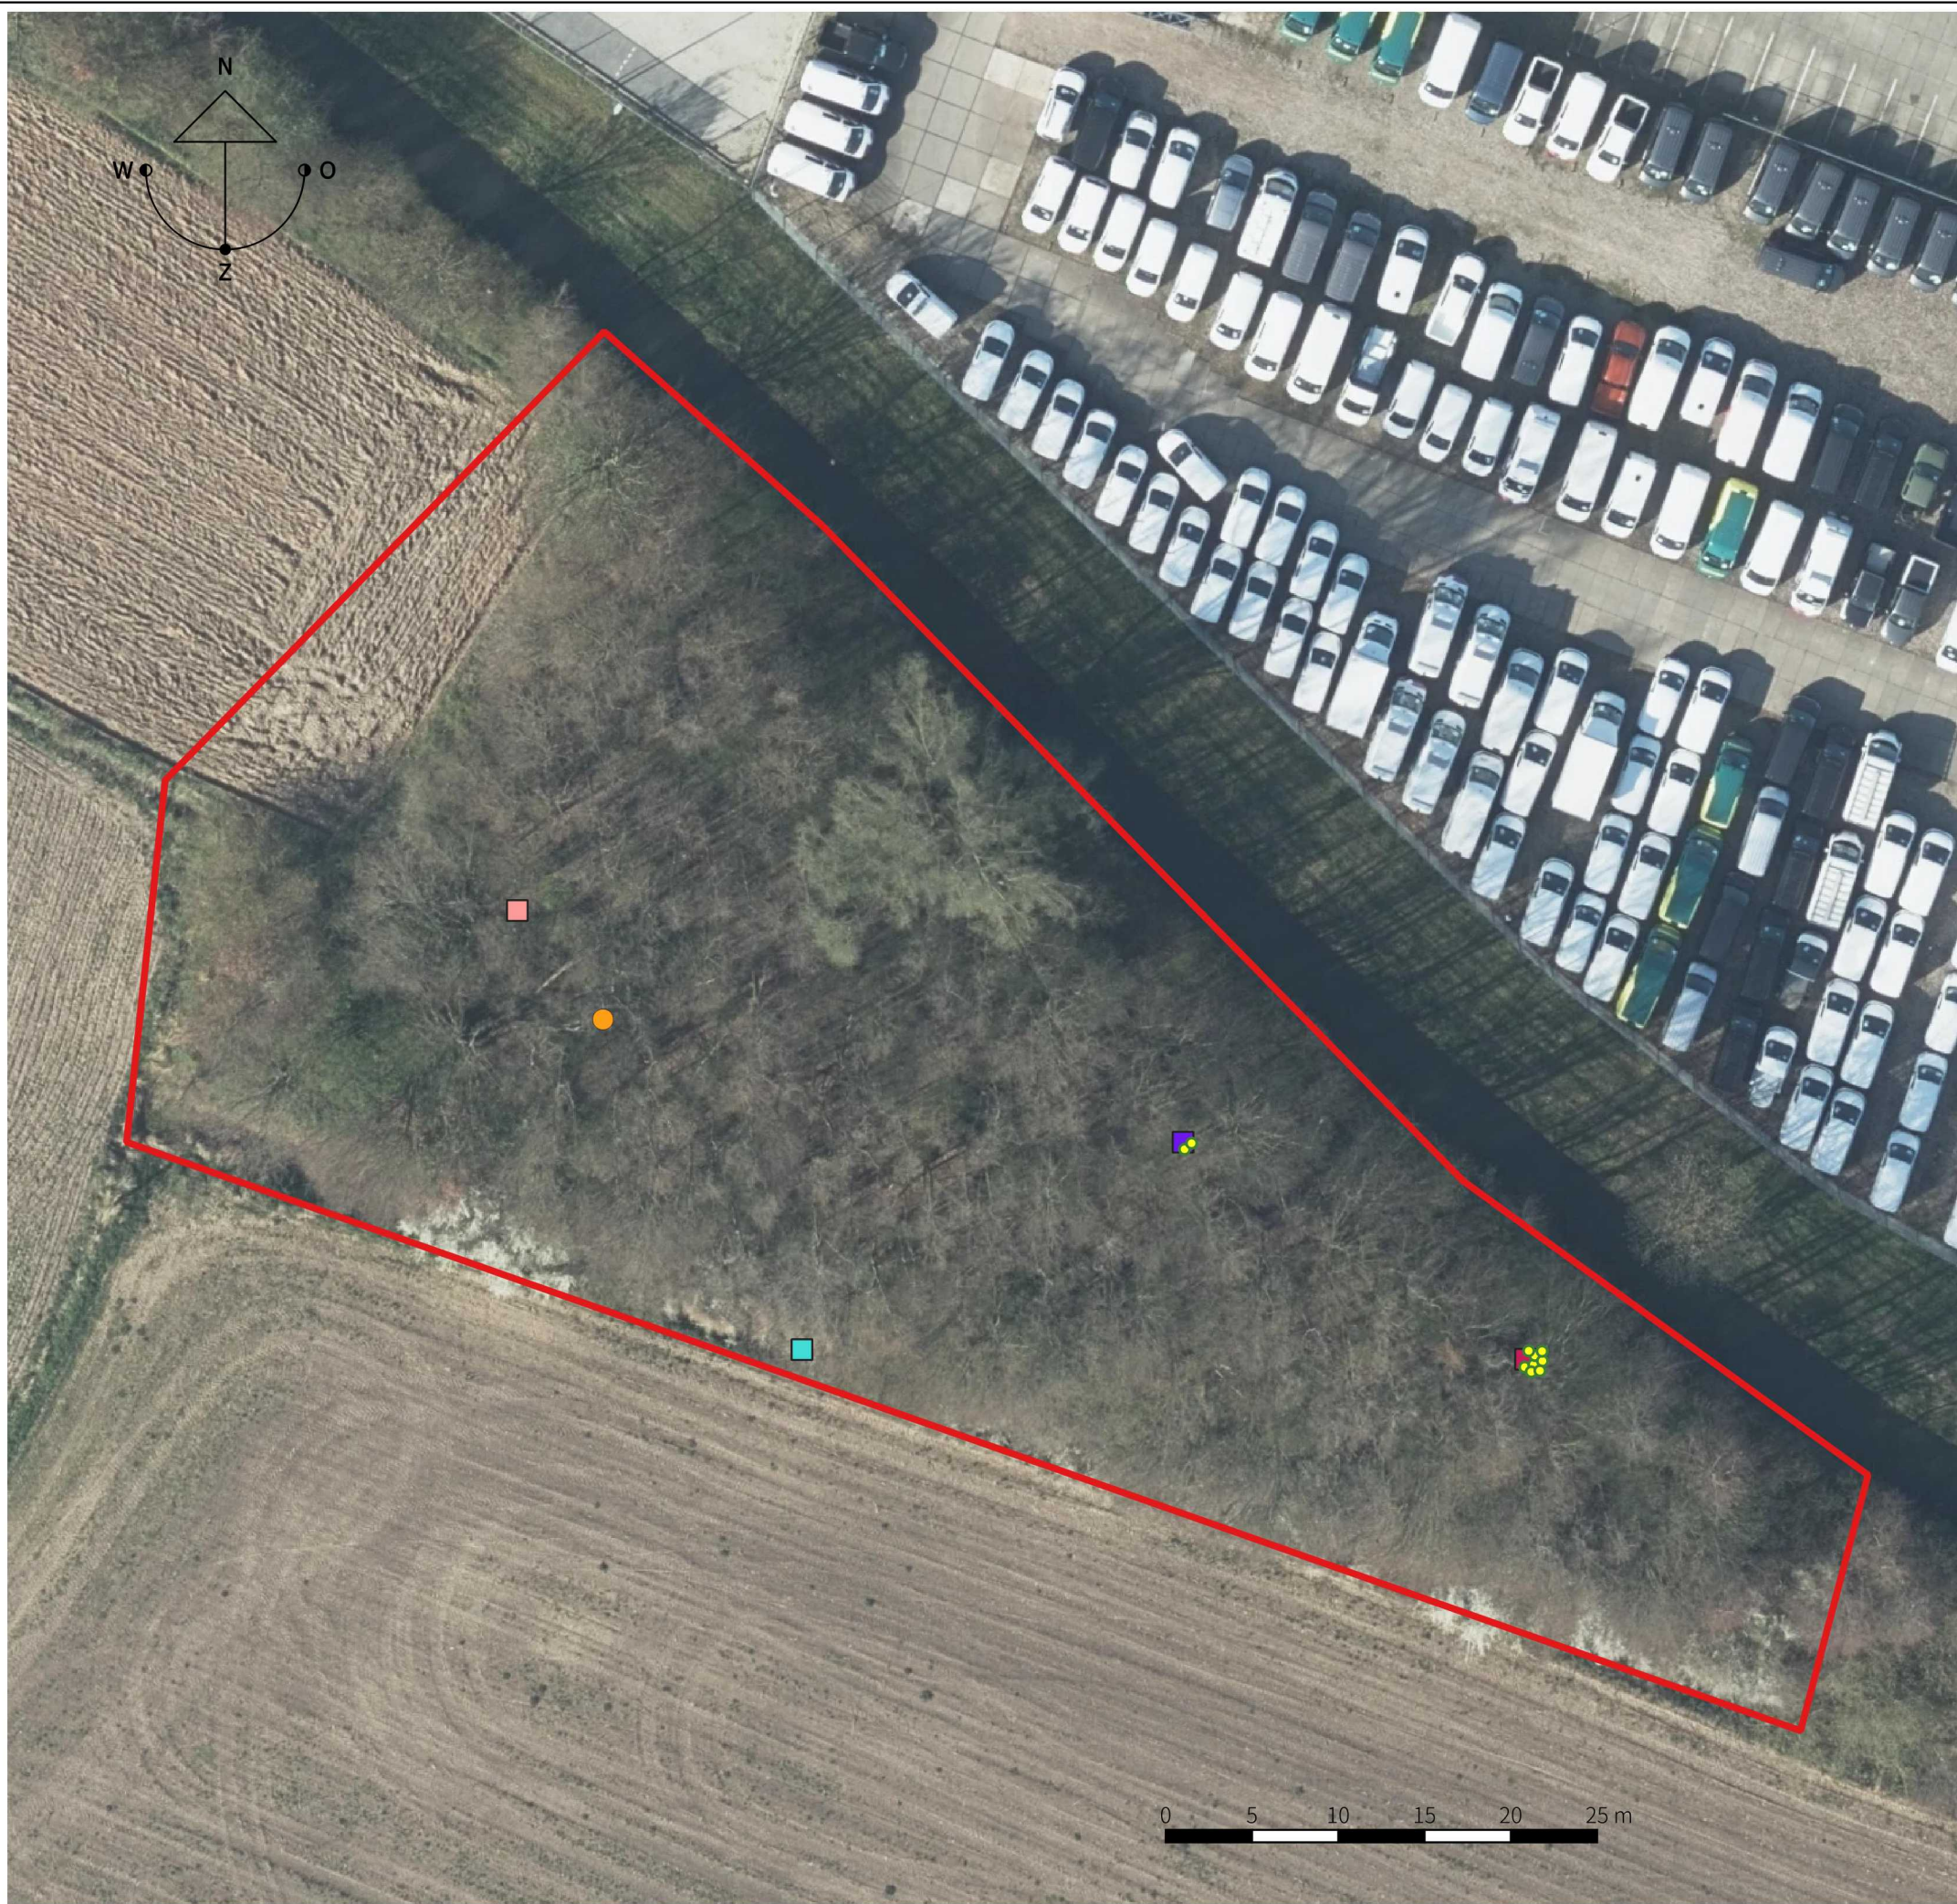
## Bijlage 1: Verspreidingskaart waarnemingen

Tekening : Waarnemingen

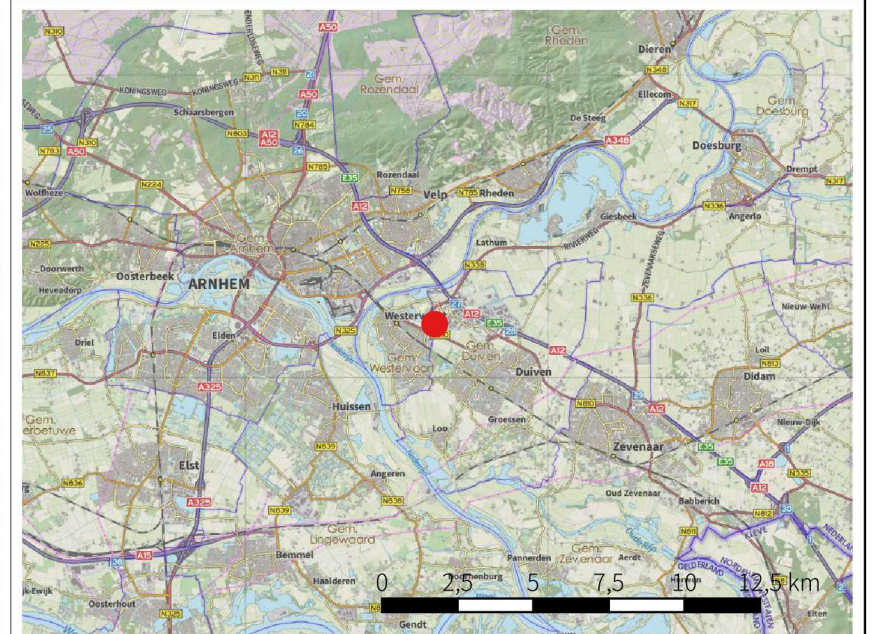
- Onderzoeksgebied
- Mirrorbox
- Wildcamera
- Struikrover
- Mostela
- Waarneming Steenmarter
- Buizerdnest
