**Locatie: Weiland Ooysebrug Groessen**  
**Kadestrale aanduiding Duiven H359**

Indicatief bodemonderzoek en analyse incl. asbest  
onderzoek

**Versie:** definitief  
**Datum:** 31 augustus 2016  
**Projectnummer:** 201609012  
**Bestandsnaam:** muldergroessen  
**Copyright:** © 2016,

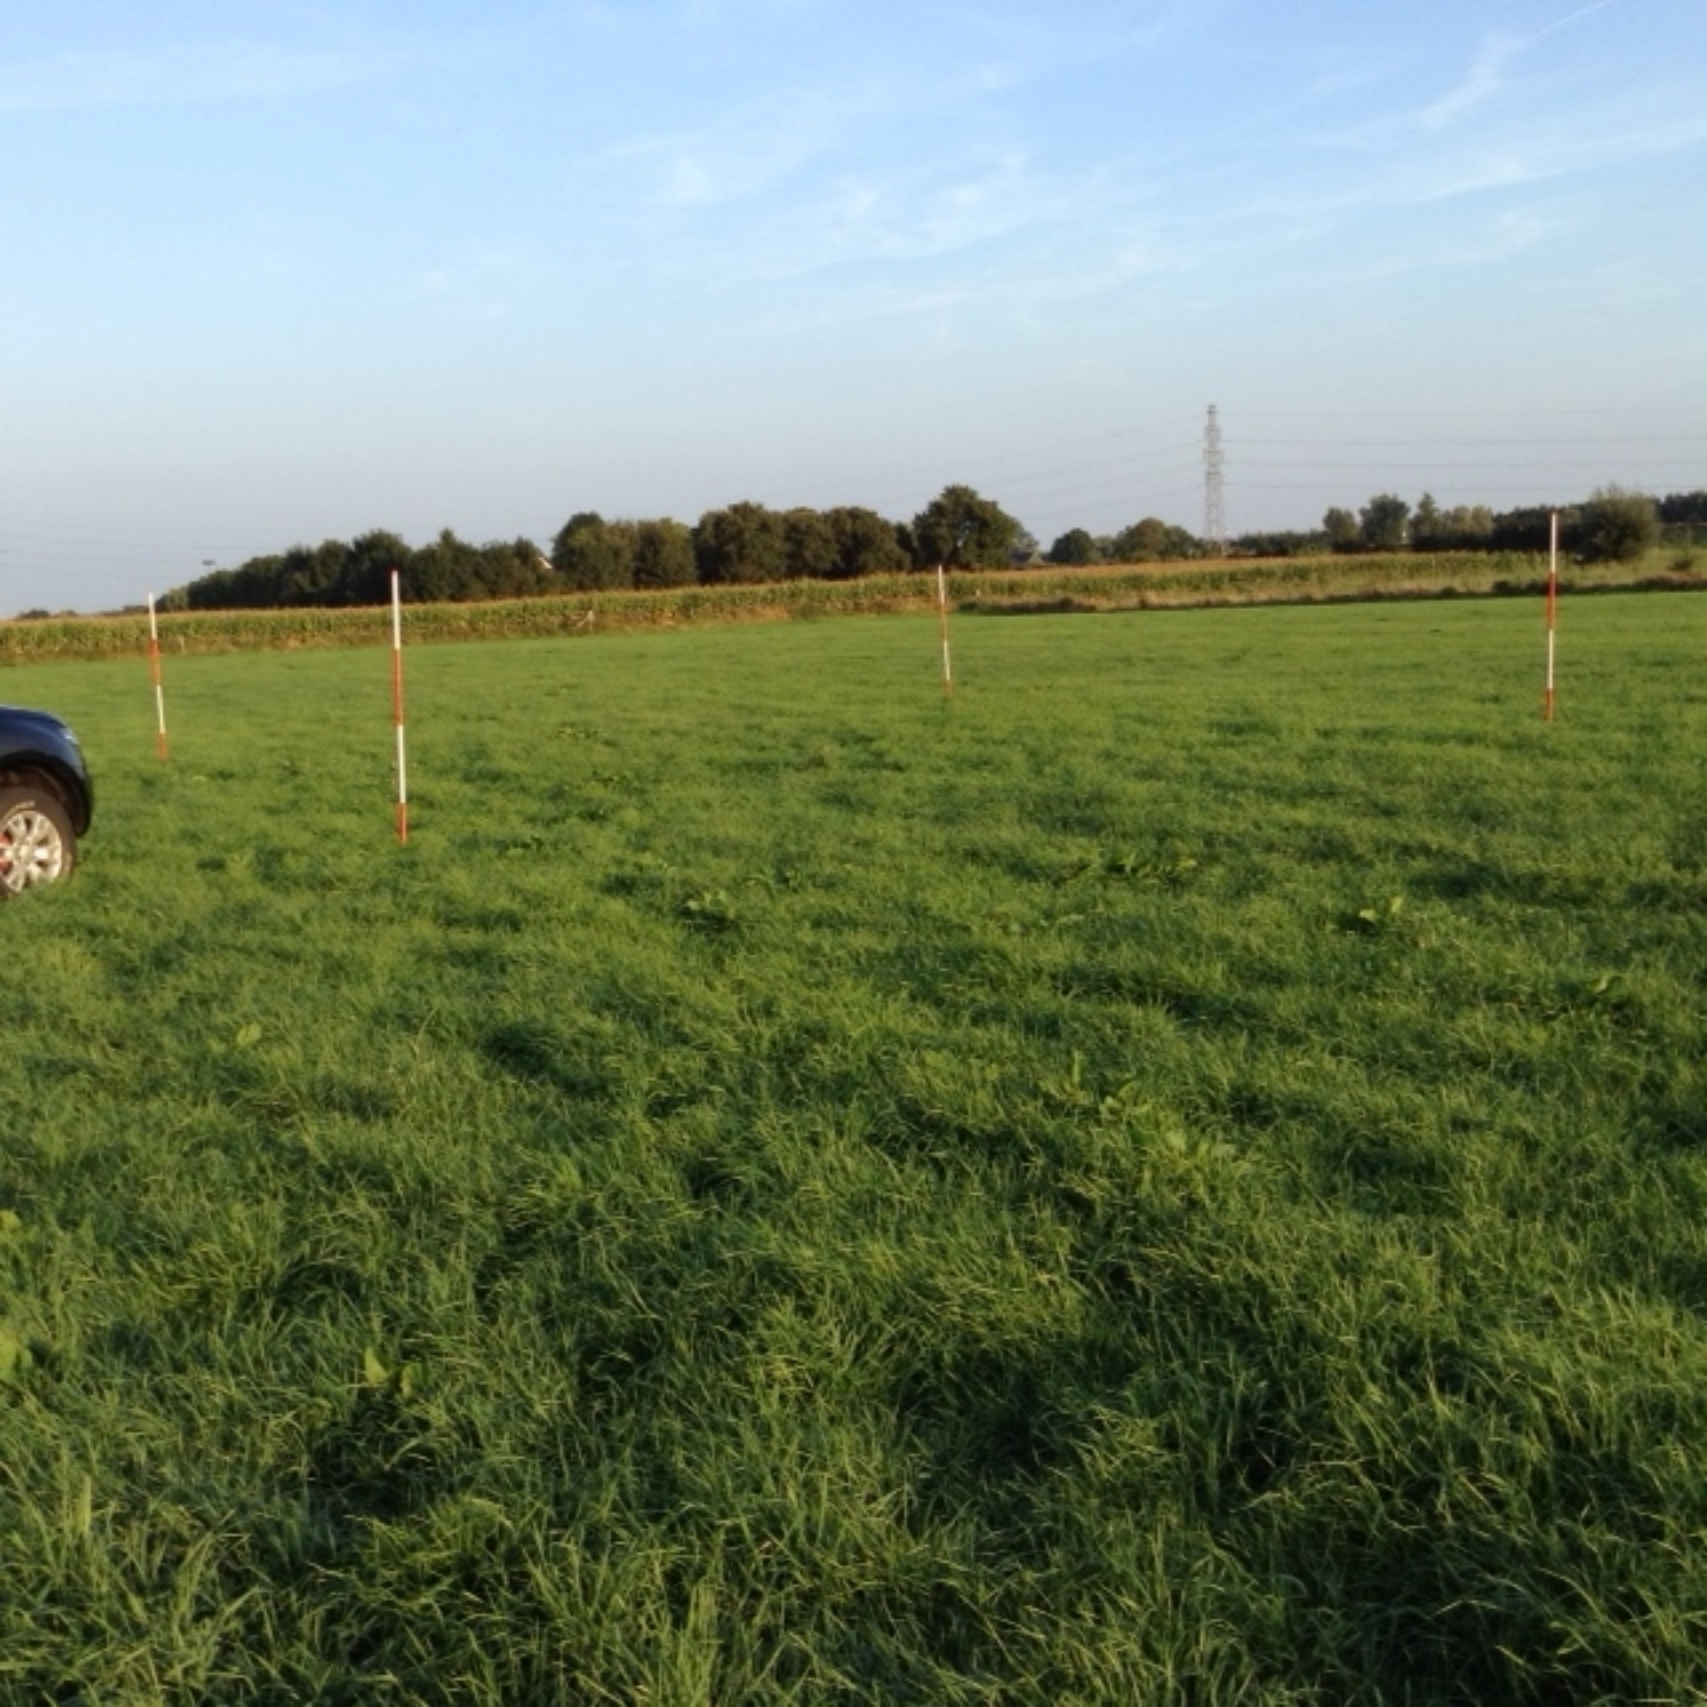
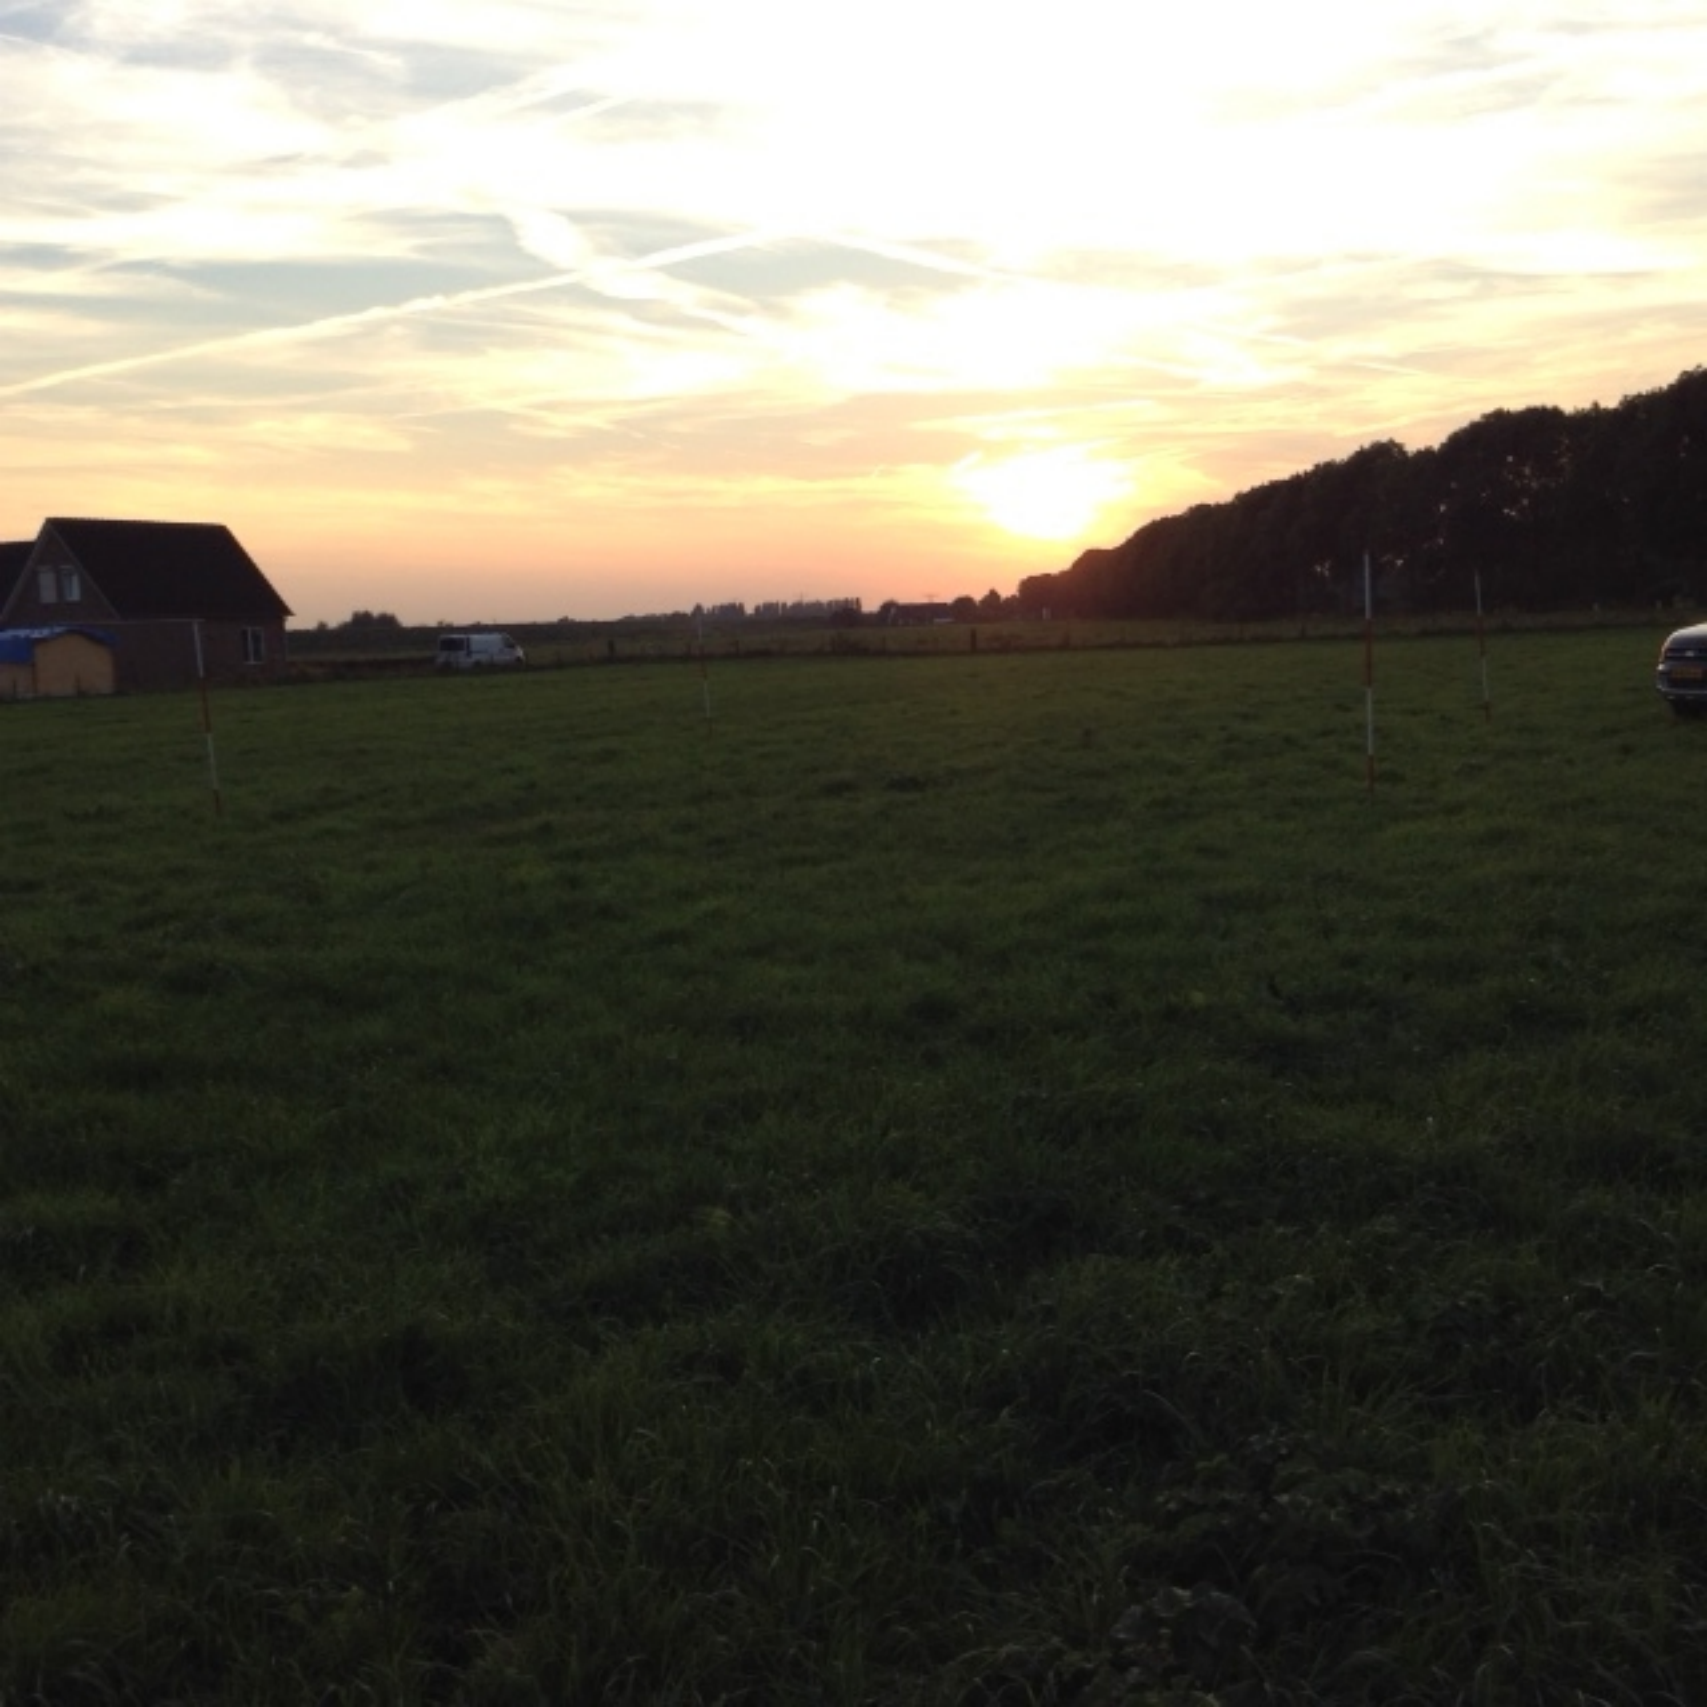
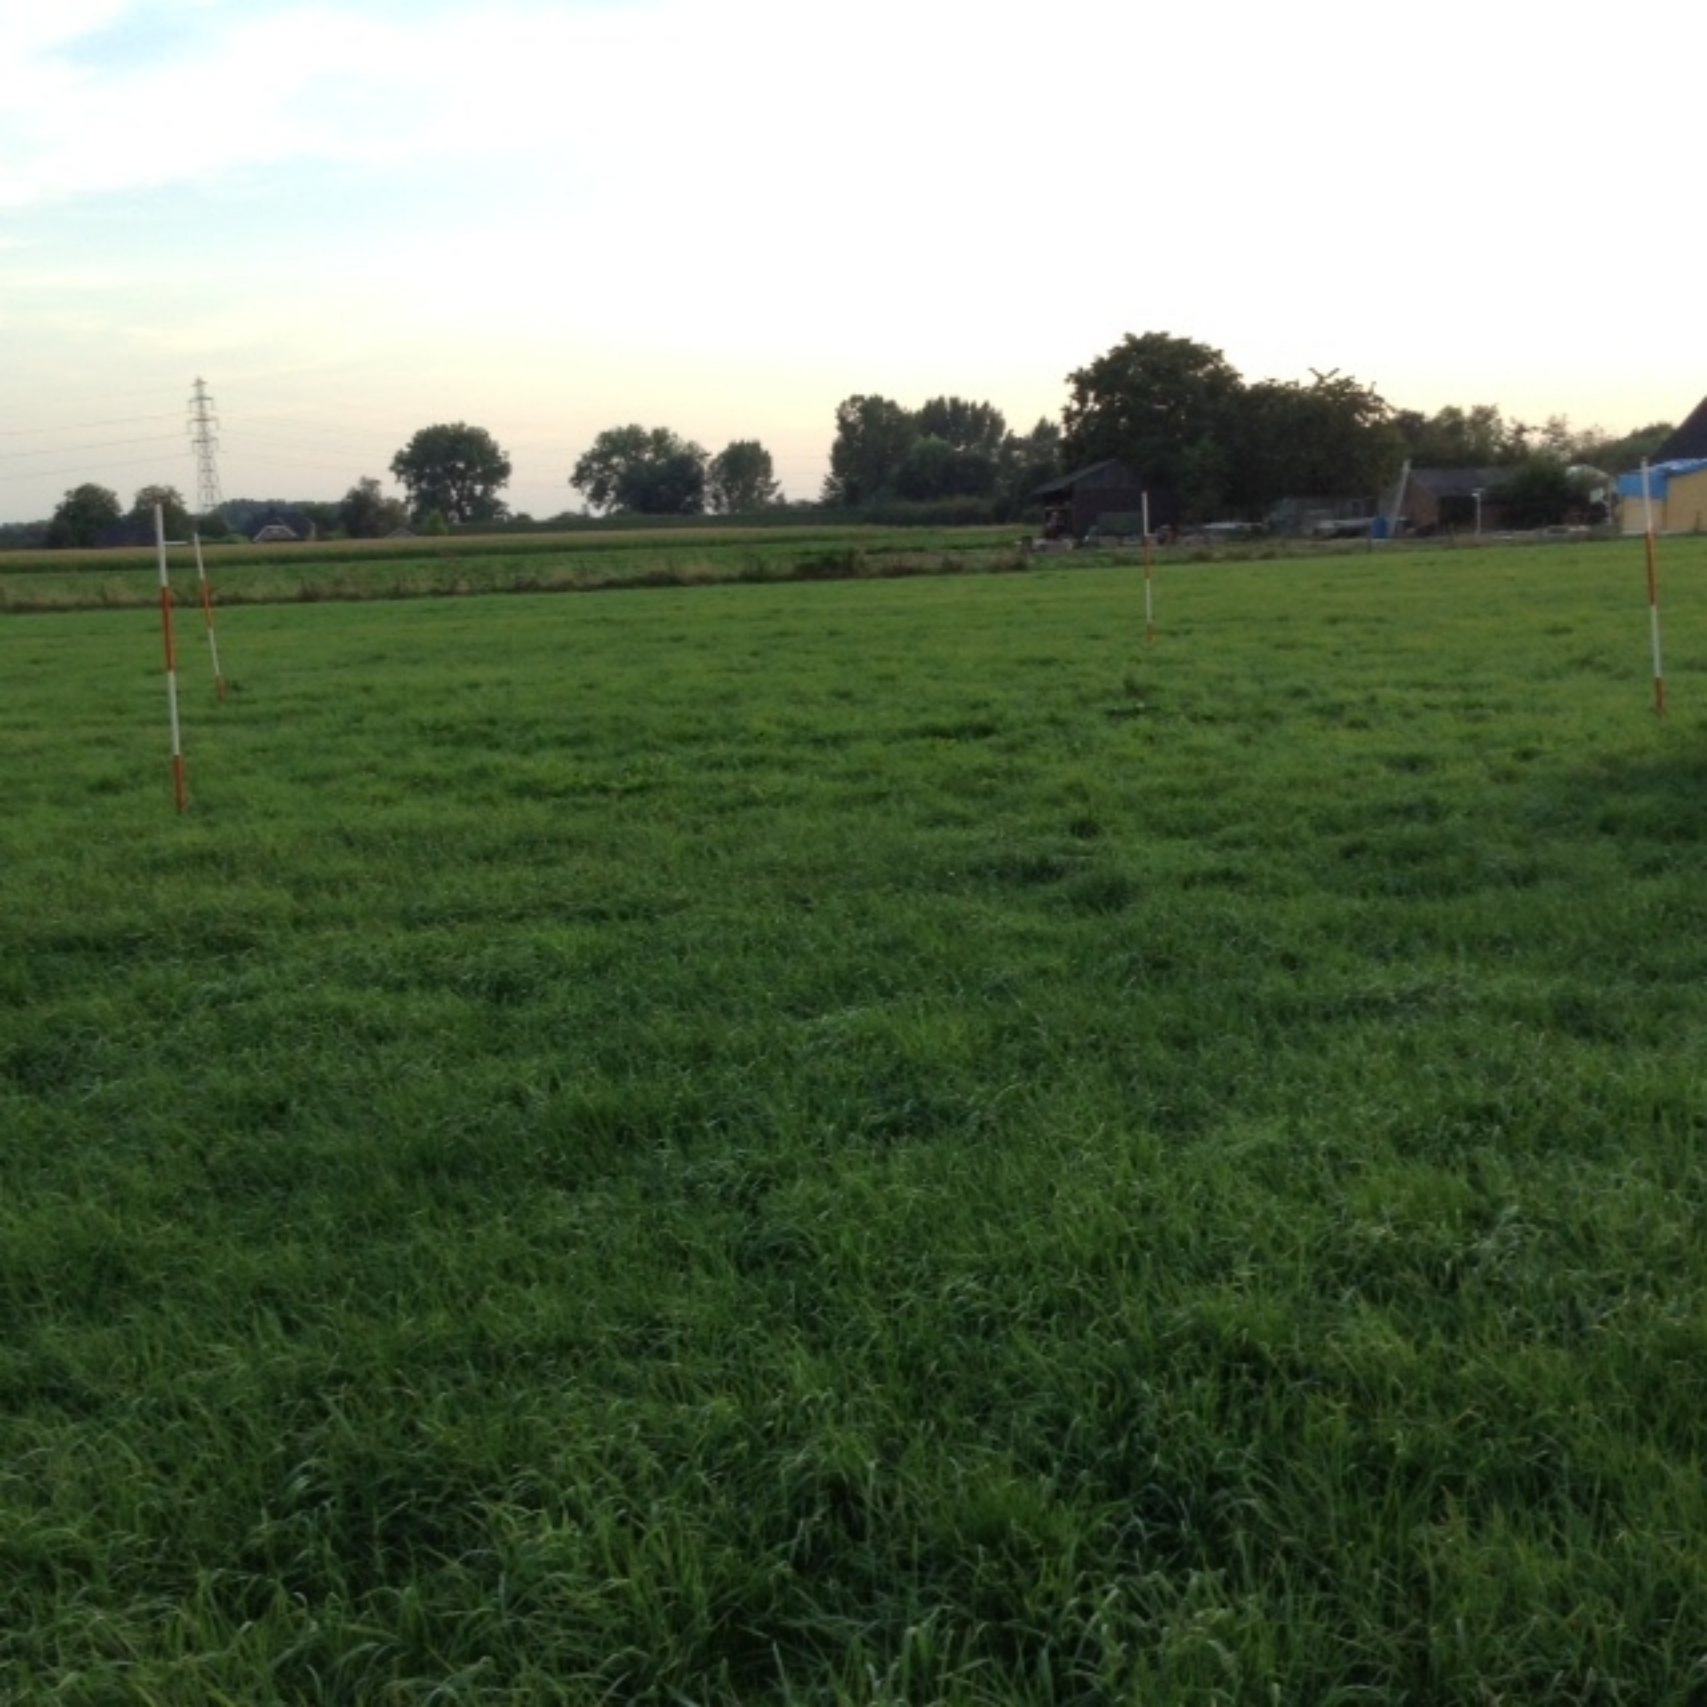
## Locatiefoto's

De veldwerkzaamheden zijn conform de onderzoeksopzet uitgevoerd. Op 6 september 2016 zijn de veldwerkzaamheden met betrekking tot de boringen uitgevoerd. Locatiefoto's zijn opgenomen in bijlage 1.
