VERKENNEND BODEMONDERZOEK

HEILIGLANDSESTRAAT 19

TE GROESSEN

# Rapportage verkennend bodemonderzoek

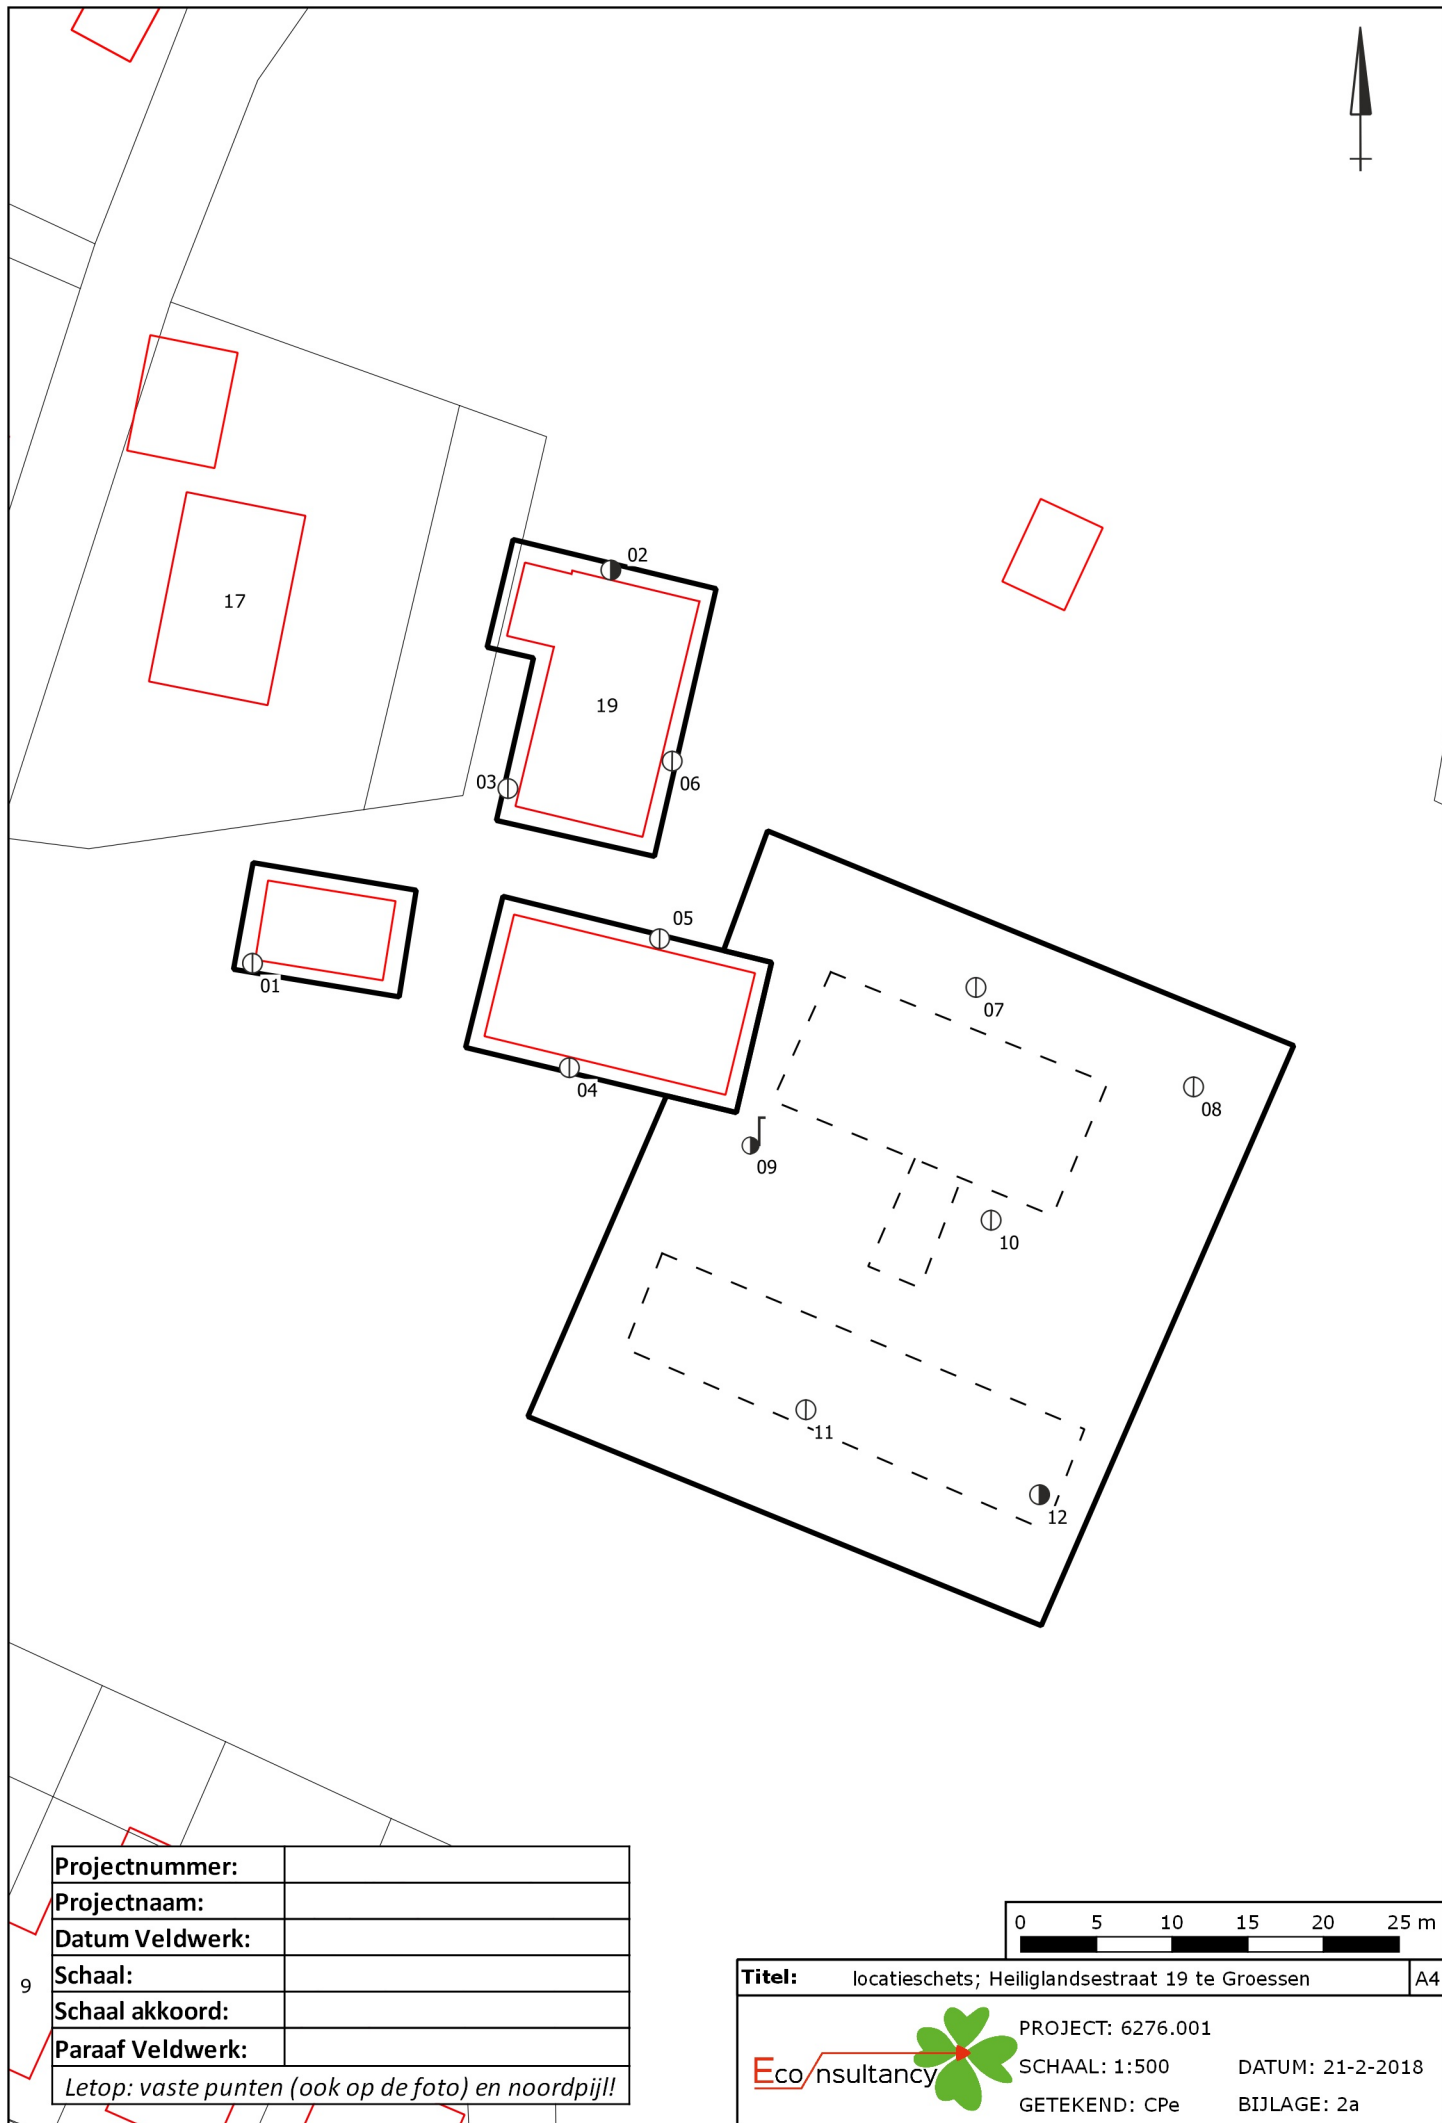
Tijdens het opstellen van het boorplan is rekening gehouden met de doelstellingen en de richtlijnen, die geformuleerd zijn in de inleiding. Daarnaast is rekening gehouden met de gegevens voortvloeiend uit het vooronderzoek en de ligging van kabels en leidingen. Bijlage 2a bevat de locatieschets met daarop aangegeven de situering van de boorpunten en de peilbuis. In bijlage 3 zijn de boorprofielen opgenomen.
