## NOTITIE

### Beoordeling karakteristieke c.q. monumentale bebouwing

| Straat + huisnummer | : | Loostraat 2 |
| Naam object | : | Kloosterhof |

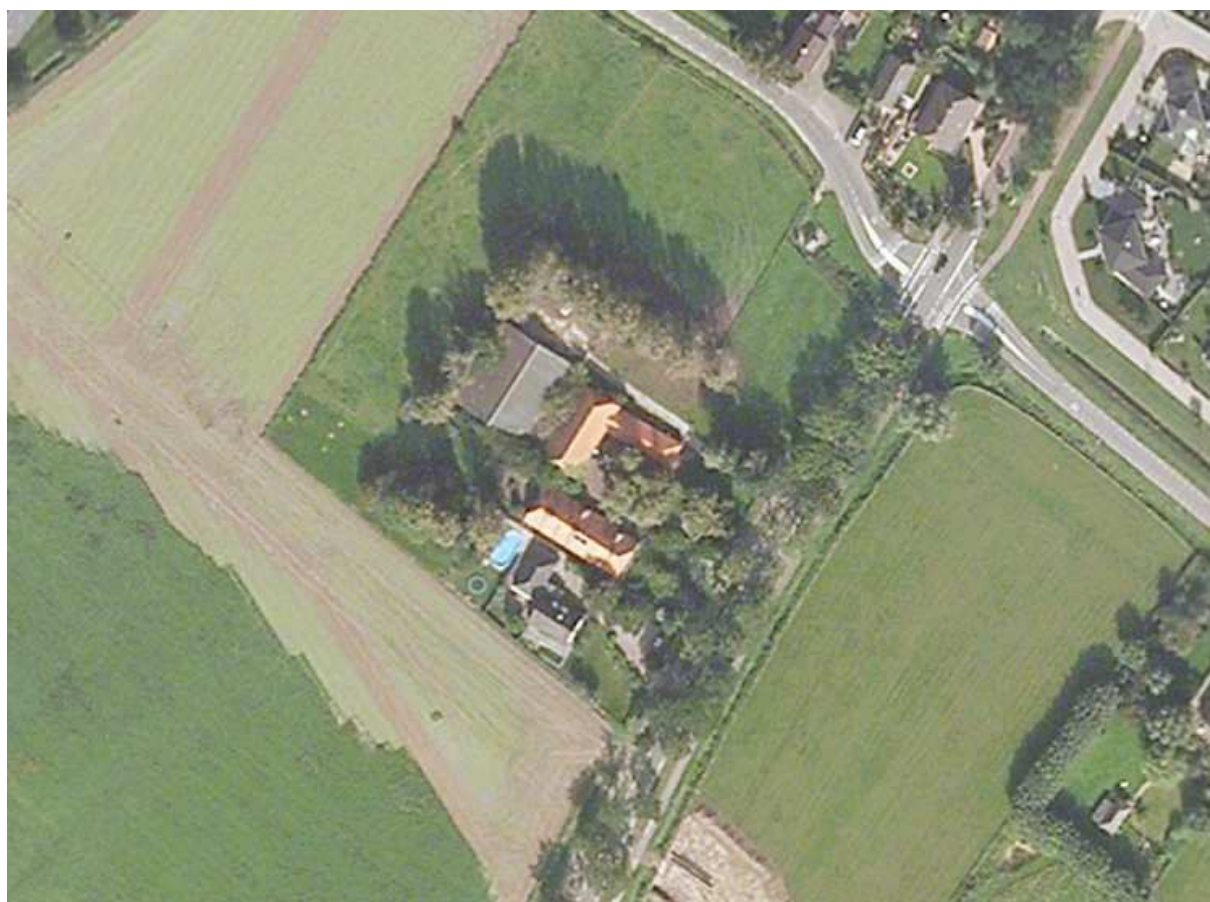
Hoogtefoto stal met schuur aan de Loostraat 2 te Loo

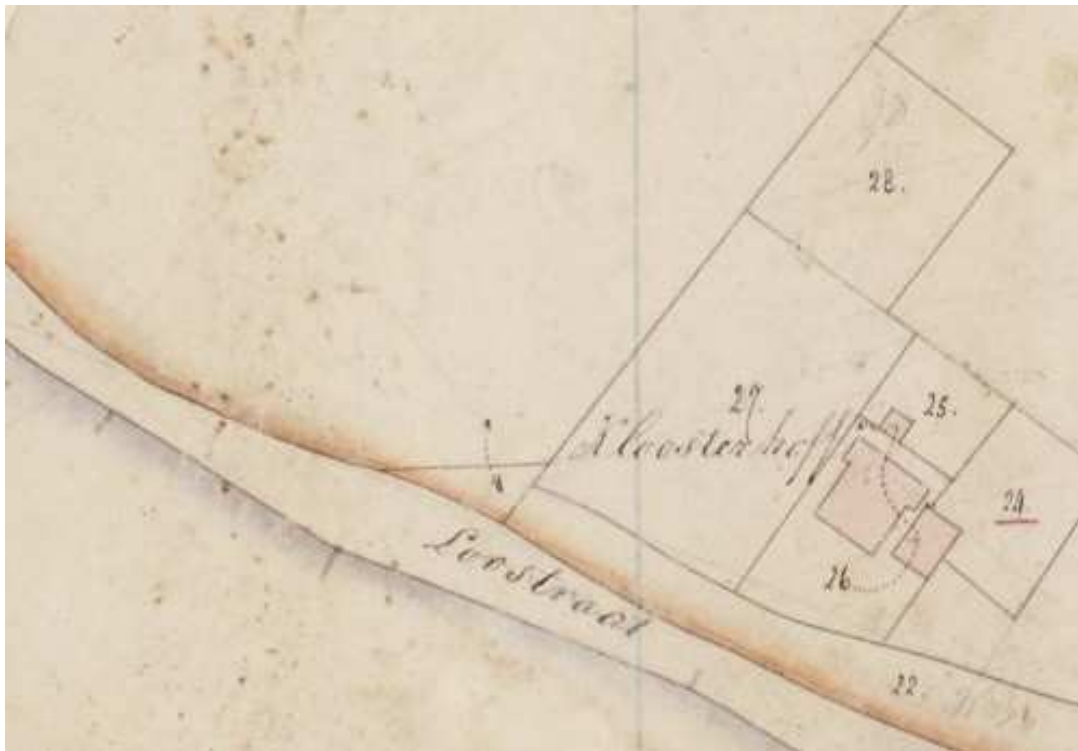
Het boerderijcomplex “Kloosterhoff” staat vermeld op de kadastrale minuut van de gemeente Duiven uit 1830. Aangenomen wordt dat de destijds ingemeten en opgetekende opstallen al meer dan 50 jaar oud waren en dus hun oorsprong hebben in de tweede helft van de 18<sup>e</sup> eeuw of zelfs eerder. Het complex bestond uit huis, schuur en erf, tuin, boomgaard en bouwland en was in eigendom van Johannes Kampschreur, woonachtig te Duiven. De boerderij was verpacht aan een onbekende pachter en had een onbebouwd belastbaar inkomen van 57,13 gulden en een bebouwd belastbaar inkomen van 27 gulden. Van de destijds ingemeten en opgetekende opstallen is niets bewaard gebleven.

Uitsnede kadastrale minuutplan gemeente Duiven 1830

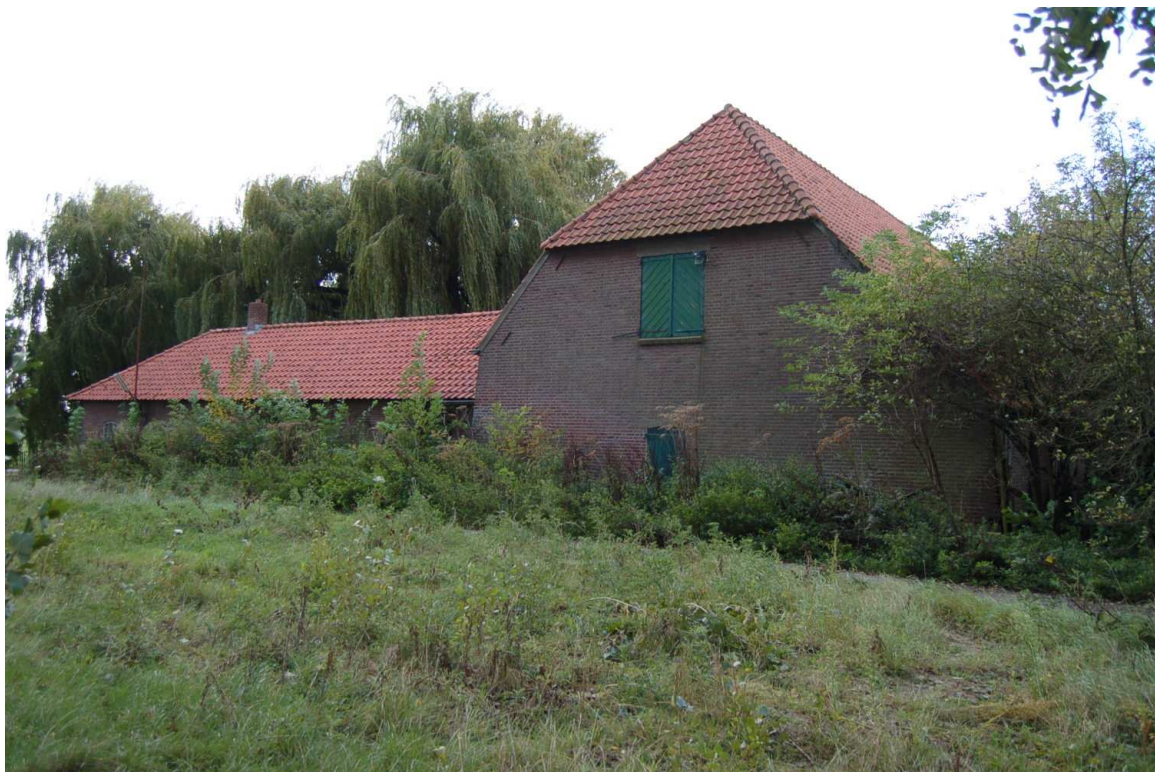
De stal met schuur kan niet als monumentale bebouwing in het buitengebied worden aangemerkt. De hoofdvorm van de stal met schuur kan echter wel worden beschouwd als karakteristieke agrarische bebouwing in het buitengebied in relatie tot het erf.

Aanbevolen wordt de stal en schuur in de huidige hoofdvorm met het erf te handhaven. Hiervoor zullen de buitengevels en dakvlakken als "grensvlakken" worden aangehouden. Deze mogen niet doorbroken worden in de vorm van uitbreidingen of aanbouwen. Verder wordt aanbevolen zo veel mogelijk de aanwezige constructie te handhaven, zoals kapspanten en gevelwerk.

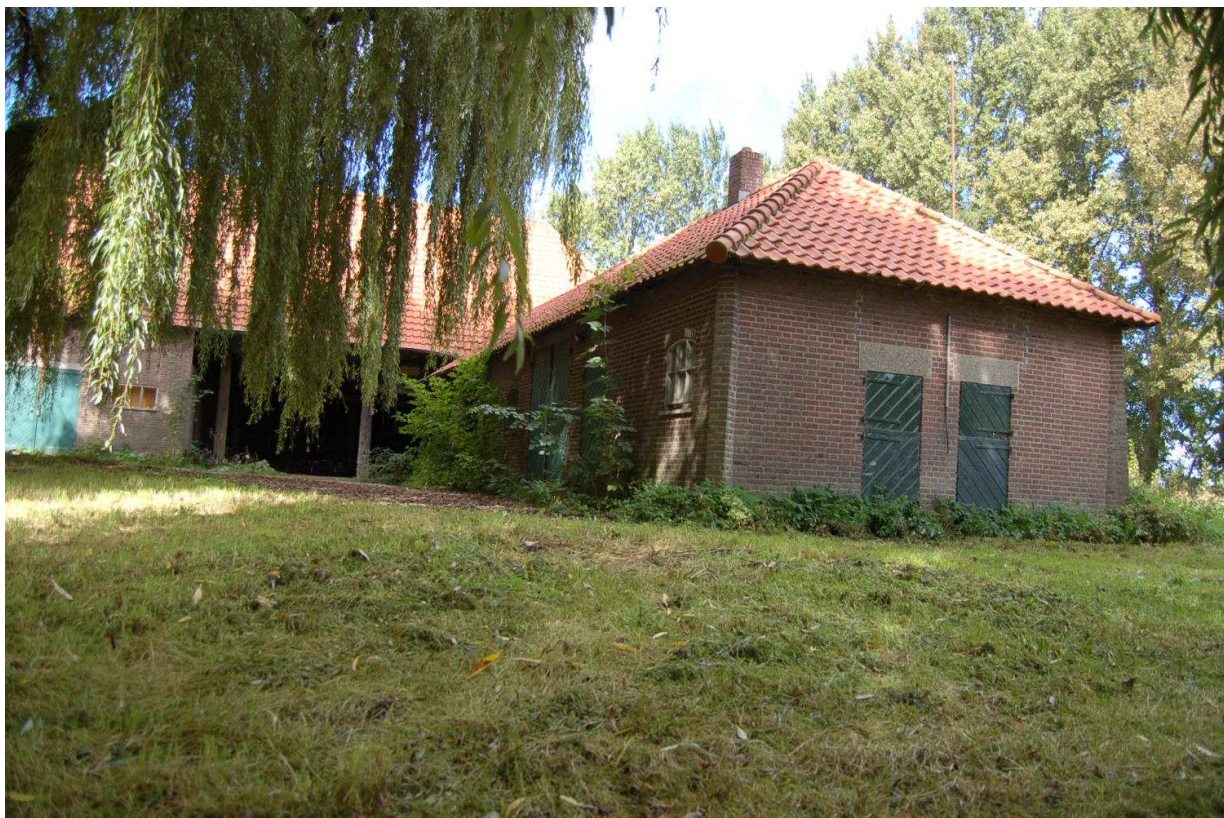
De L-vormige stal met schuur is opgebouwd uit kapspanten, gedeeltelijk ondersteund door stijlen en gedeeltelijk door metselwerk. Het zadeldak met wolfsenden (stal) en schilddak (schuur) zijn afgewerkt met verbeterde Hollandse dakpannen, zonder dakbeschot maar met een onderlaag van riet. Zowel aan de stal- als schuurzijde zijn een tweetal afgeschermden ruimten die bereikbaar zijn door middel van opgeklapte schuurdeuren met diagonaal beschot. De gevels zijn opgetrokken uit bakstenen in staand verband, waarbij ter plaatse van de uitwendige hoeken muurverzwaringen zijn toegepast in de vorm van steunberen.

Aanzicht zuid-oostzijde

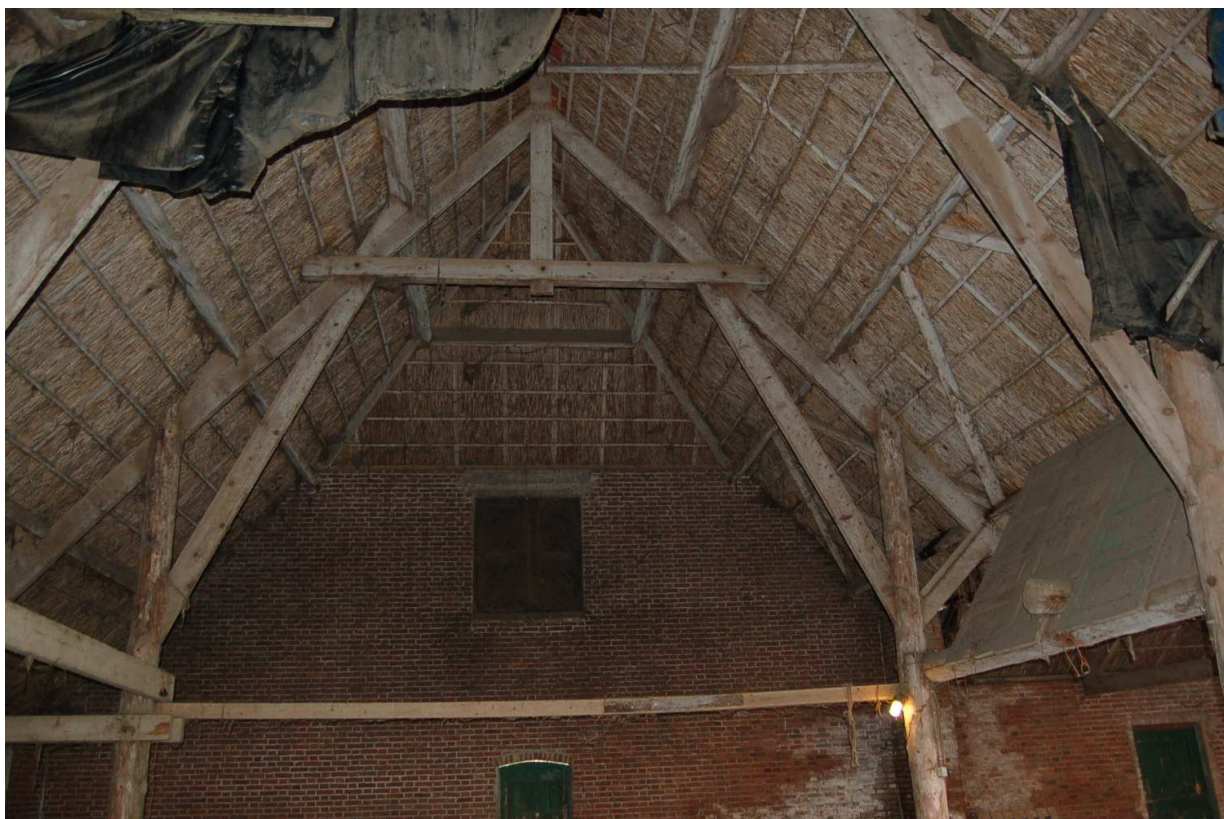
Interieur stal met kaspanten
