HISTORISCH BODEMONDERZOEK

HEILIGLANDSESTRAAT 8

TE GROESSEN

GEMEENTE DUIVEN

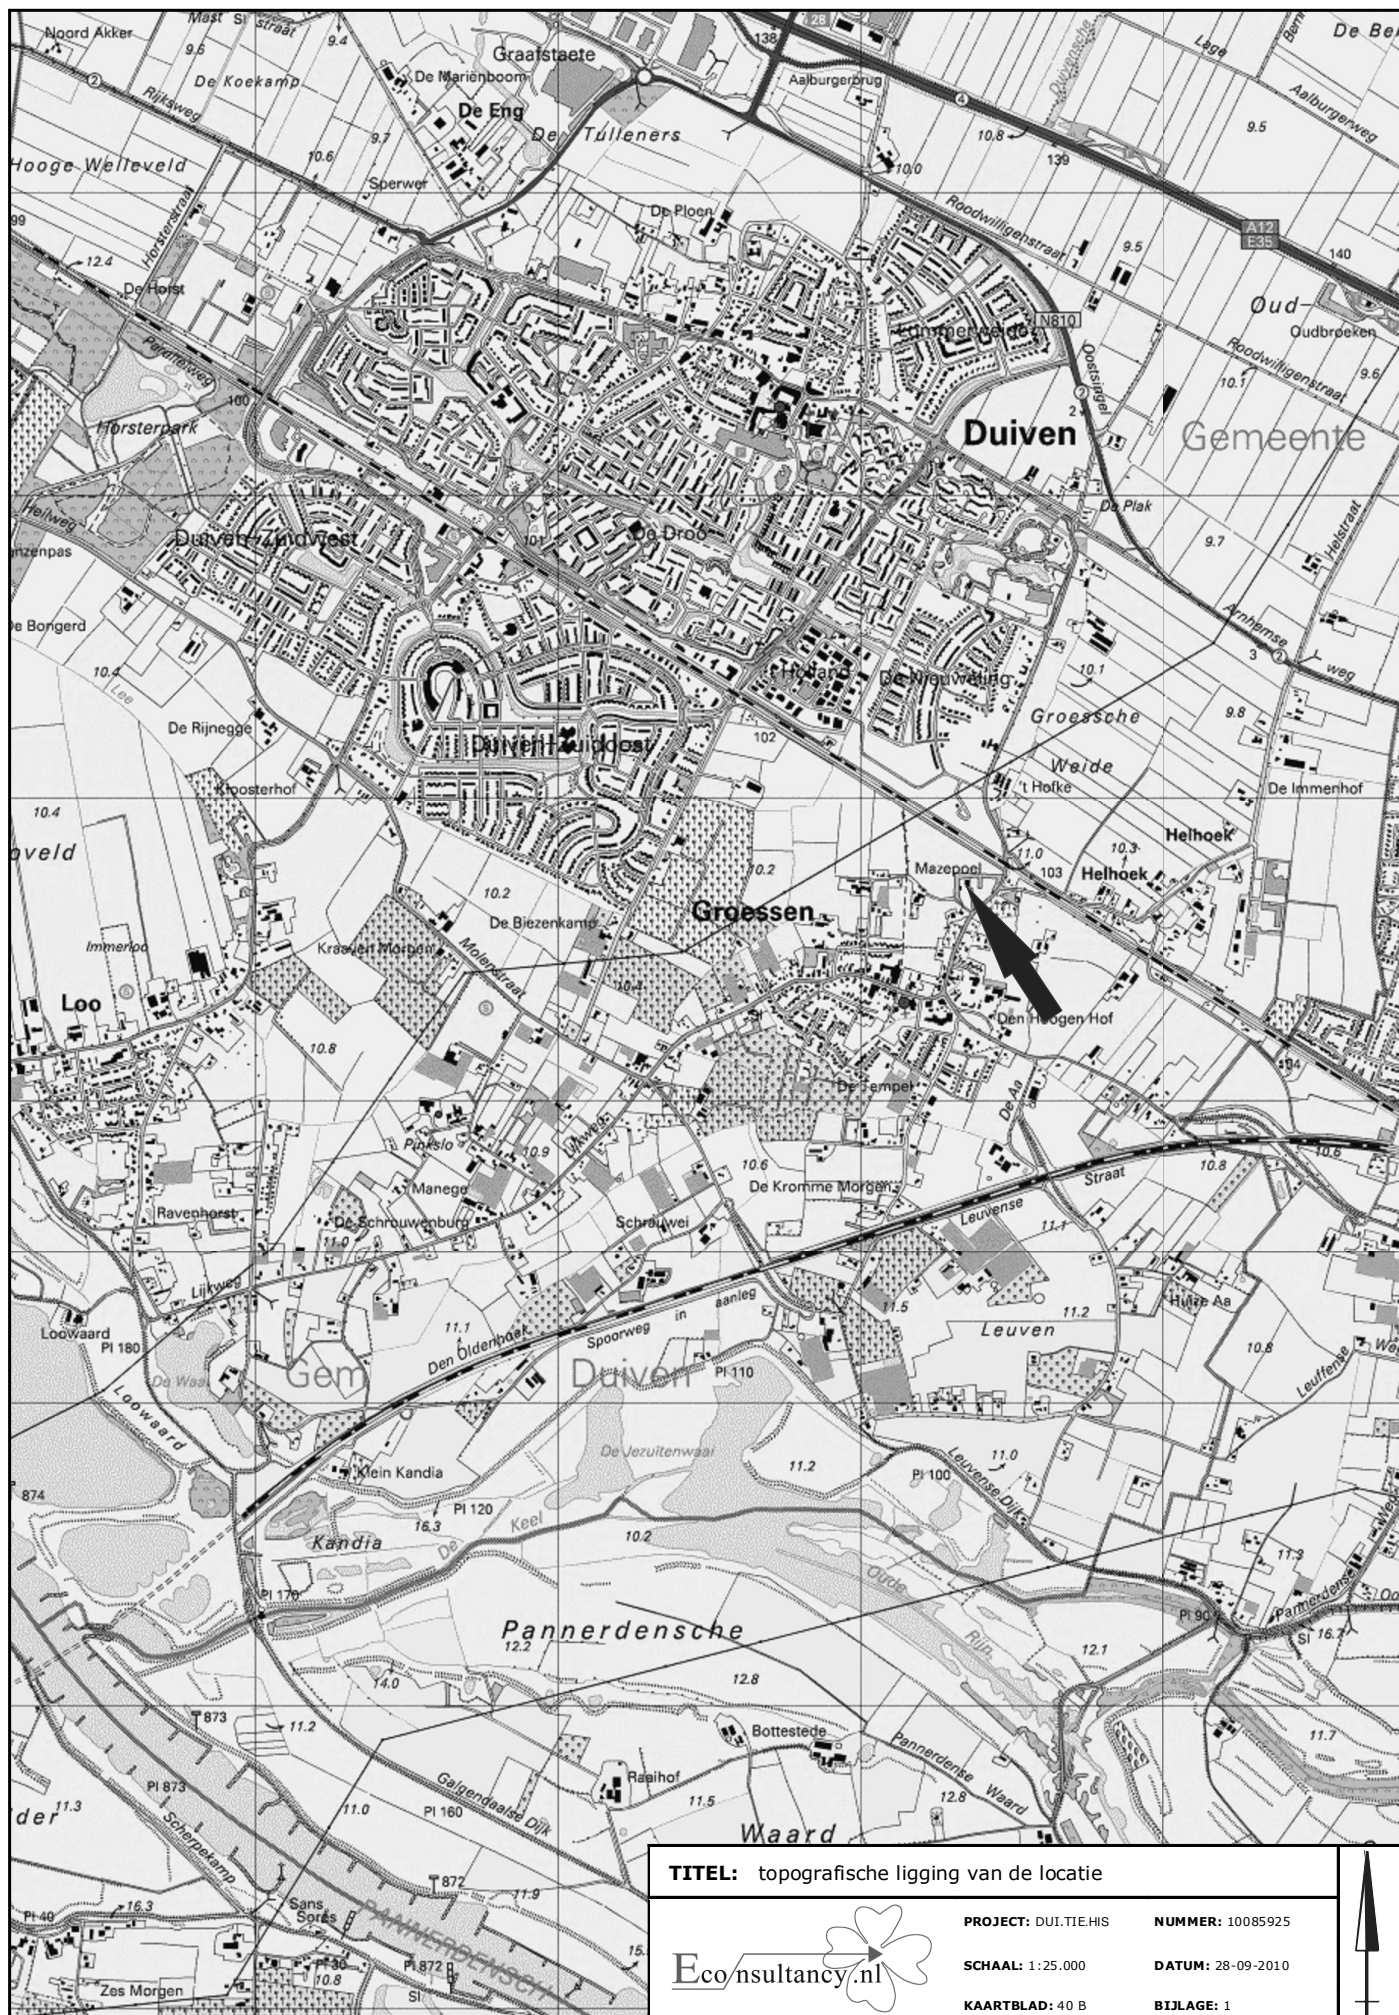
BIJLAGE: 2a

De onderzoekslocatie bevindt zich op een afstand van circa 25 meter ten noordwesten van deze (voormalige) boerderij. De onderzoekslocatie is bebouwd met een in 2000 gebouwde expositie-/galerieruimte ( $\pm 100 \text{ m}^2$ ) met de uiterlijke kenmerken van een vier-roedige hooiberg. Het bouwwerk heeft afmetingen van 13 x 7 meter. De directe omgeving van de bebouwing is voorzien van een tegel-/klinkerverharding.

TITEL: locatieschets

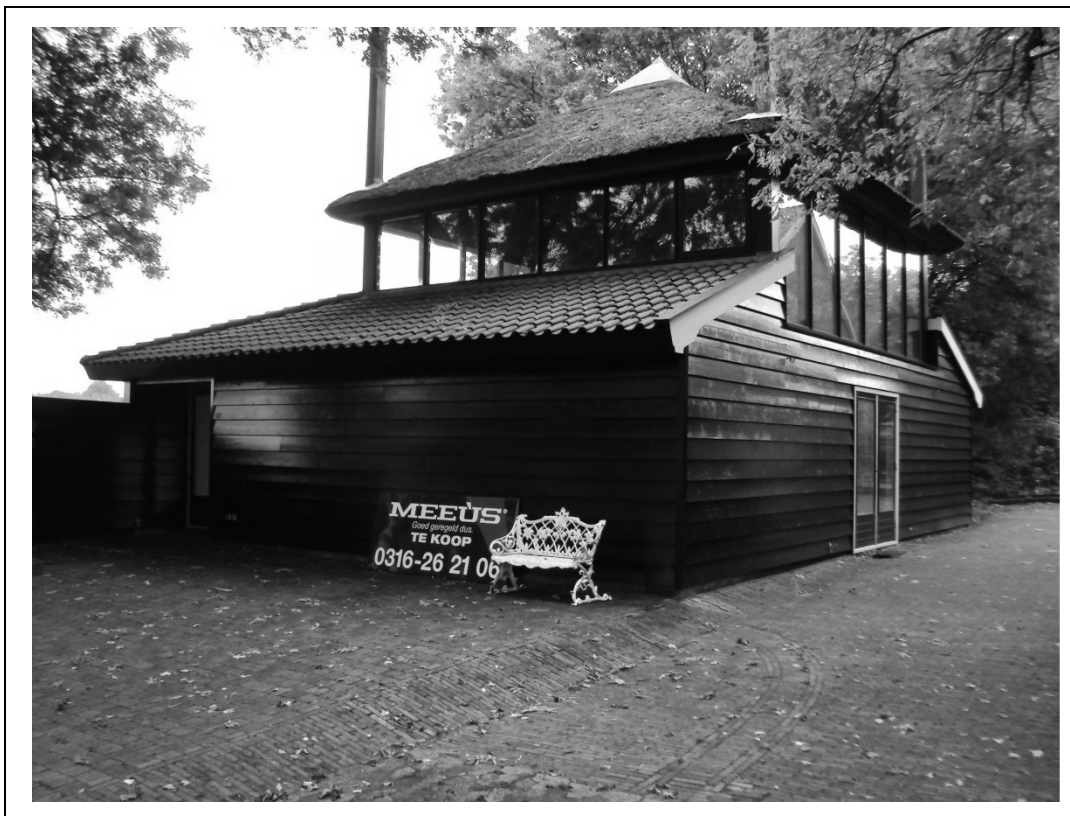
Foto 1.

De gehele locatie ziet er ordentelijk uit. Op het maaiveld zijn geen asbestverdachte materialen waargenomen.
