**Quick-scan natuuronderzoek**  
**Loostraat 1a**  
**Loo**

Opdrachtgever: Hendriks Hoveniers B.V.  
Tatelaarweg 20  
6941 RB Didam

Datum: 20 januari 2016

Uitvoering: Foreest Groen Consult  
Van Pallandtlaan 10  
6998 AW Laag-Keppel  
T 0314 642221  
F 0314 380332  
E-mail [info@foreestgroenconsult.nl](mailto:info@foreestgroenconsult.nl)  
[Http://www.foreestgroenconsult.nl](http://www.foreestgroenconsult.nl)

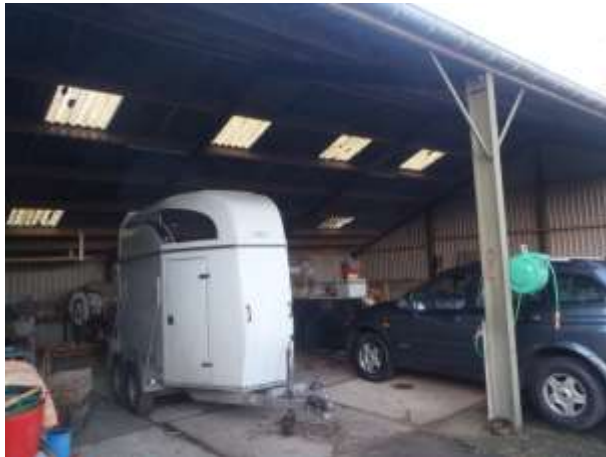
Deze schuur heeft enkelvoudige stalen muren en een dak van cementgebonden platen op een stalen constructie. Nergens zijn betimmeringen of andere ruimten aanwezig waarin of waarachter vleermuizen zich kunnen verschuilen.

Foto1: kapschuur no 2 afbeelding 3.

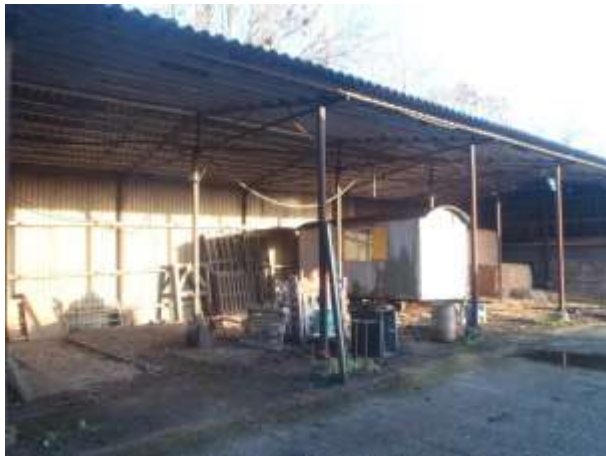
In deze kapschuur is een garagebox gebouwd met daarboven een zolder. De schuur zelf bestaat uit enkelwandige cementgebonden platen op zowel de muur als op het dak. Deze platen zijn vastgeschroefd op balkhout dat door stalenspanen wordt ondersteund. Ruimten die als vaste rust- en verblijfplaatsen kunnen dienen zijn niet aanwezig.

Foto 2: Kapschuur no 4 afbeelding 3.

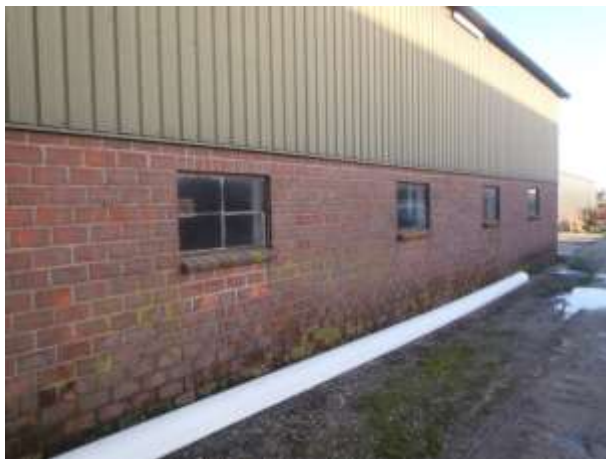
Deze schuur bestaat uit enkele stalen wanden met een dak van cementgebonden platen. Aan de oostzijde is de schuur gebouwd bovenop het fundament van een oude gemetselde schuur. Deze oude schuur heeft lage wanden die aan de binnenzijde zijn voorzien van een klampmuur. De holle ruimte van deze muur is niet vanaf de buitenzijde toegankelijk. De bovenzijde is afgedicht met een kantplank. Deze plank sluit nauwkeurig aan op het metselwerk. Alleen aan de binnenzijde is, op de plaats van de oude voormuur, aan twee zijde een toegang tot de holle muur aanwezig. Deze toegang ligt laag en is inpandig en daarmee niet geschikt voor vleermuizen om in te vliegen.

Foto 3: zuidzijde van schuur 7 afbeelding 3. Een deel van de schuur is over een oude gemetselde schuur heen gebouwd. Zoals op de foto is te zien zijn er geen toegangsmogelijkheden voor dieren via de muur. Alles is goed afgedicht.

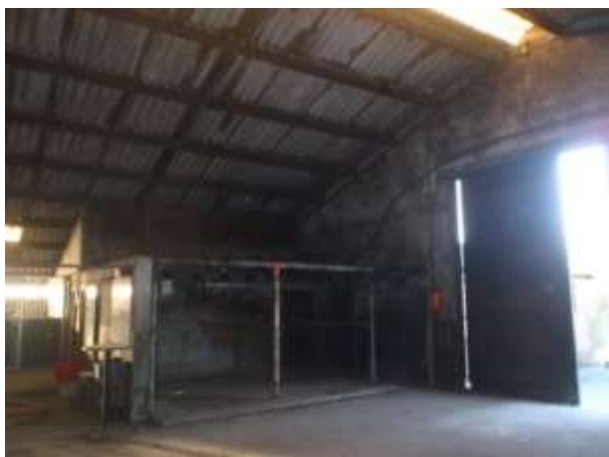
De loopstal is gemetseld en heeft een spouwmuur. Aan de buitenzijde zijn geen toegangsmogelijkheden tot deze holle ruimten. Ook aan de binnenzijde ontbreken deze mogelijkheden. De bovenzijde is goed afgedicht. Het dak is gemaakt van cementgebonden platen op een houten balklaag en stalen spanen. Het dak is niet beschoten.

Hierop is echter een uitzondering aanwezig. De melkstal is geïsoleerd met hardschuimplaten die van een aluminium laag zijn voorzien. Een controle van de ruimten tussen de dakplaten en de isolatielaag met een endoscoop laat geen sporen zien die kunnen wijzen op de aanwezigheid van vleermuizen of andere beschermde diersoorten. Behalve veel stof, spinnenwebben en enige kruipende insecten is tussen de dakplaten en het cementgebonden dak niets aangetroffen.

**Foto 4:** binnenzijde van de loopstal met inde hoek de melkstal no 8 van afbeelding 3. Alleen de melkstal heeft een beschoten kap. De ruimte tussen de isolatieplaten en de cementgebonden platen is met een endoscoop onderzocht.

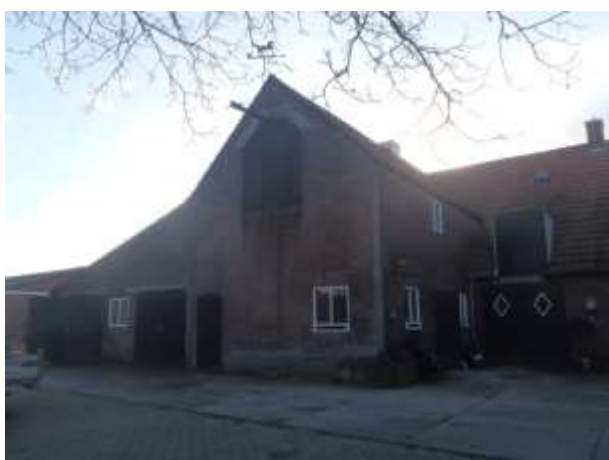
Dit gebouw blijft bestaan en wordt uitsluitend intern verbouwd. Gebouw heeft een massieve muur en een pannendak. Het dak is niet beschoten. De verdiepingvloer is van steen. Aan de oostzijde zitten in de muur grote ventilatiegaten die toegang geven tot het lage gedeelte van de stal. Hier zijn enkele paardenboxen aanwezig met daarboven een houten zoldering. De vloeren zijn van beton. Er zijn geen ruimten aangetroffen die voor vleermuizen geschikt zijn.

**Foto 5:** de stal die vast aan het huis staat. De pannen zijn afgesmeerde en afgedicht de kap is niet beschoten.

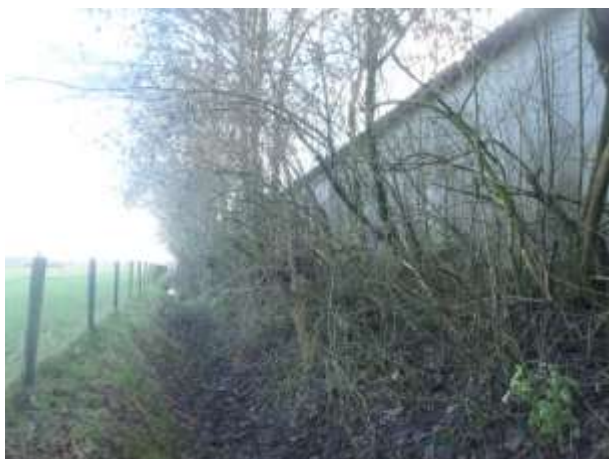
De beplanting aan de noordzijde van de gebouwen (3, 4, 5 en 6) zou door vleermuizen gebruikt kunnen worden om langs te jagen. De beplanting staat niet in verbinding met andere beplantingselementen zodat de aanwezigheid van een vliegroute kan worden uitgesloten. Foerageergebieden zijn uitsluitend beschermd indien deze in een functionele relatie staan tot een vaste rust- en verblijfplaats. Vaste rust- en verblijfplaatsen zijn niet aangetroffen waardoor

hier geen sprake kan zijn van een bescherming. Bovendien maakt de beplanting deel uit van een veel grotere beplanting langs de Loostraat waardoor een eventueel effect van het kappen van deze beplanting niet aanwezig is. De plannen voor de functie verandering voorzien bovendien in een beplantingsrand aan deze zijde van het plangebied. Kan de huidige beplantingsrand niet worden gehandhaafd dan wordt hier een nieuwe rand aangelegd. Het verdwijnen zou dan slechts tijdelijk zijn.

**Foto 6:** de beplanting aan de noordzijde van de gebouwen 3 t/m 6 naast de deels droge sloot.

In het plangebied komen meerdere soorten vogels voor. Het rooien van de beplantingselementen en bomen dient bij voorkeur buiten het broedseizoen van de vogels plaats te vinden. Is dit niet mogelijk dan moet voorafgaande aan het rooien een check worden gedaan om verstoring van nesten te voorkomen.

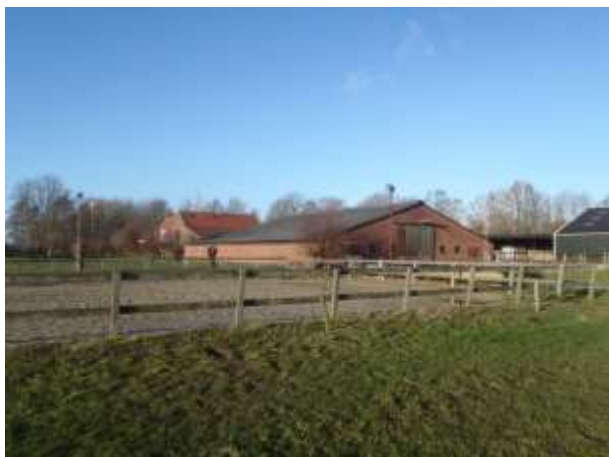
**Foto 7:** zicht vanaf de zuidzijde op het complex met op de voorgrond de weide en paardrijbak. De loopstal is prominent zichtbaar. Het groene gebouw aan de rechterzijde is de paardrijhal. Het gebouw met het roe pannendak is de woning met daaraan vast een stal (gebouw 1 van afbeelding 3)

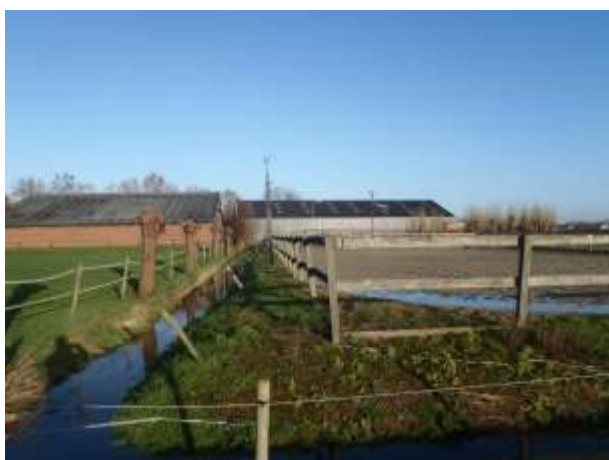
De aanwezige sloten zijn voor het grootste deel niet watervoerend. De sloot die aan de noordzijde langs het perceel loopt is voor ruim de helft droog. De andere helft bevat op het moment van onderzoek water. Waterplanten zijn echter niet aangetroffen. Naast de rij knotwilgen ter hoogte van het weiland ligt eveneens een korte watervoerende sloot. Ook hier zijn geen waterplanten aangetroffen.

**Foto 8:** westelijke grens met deels watervoerende sloot. De knotbomen behoren bij de buren. Op de achtergrond zijn de paardrijhal en de voormalige loopstal zichtbaar.

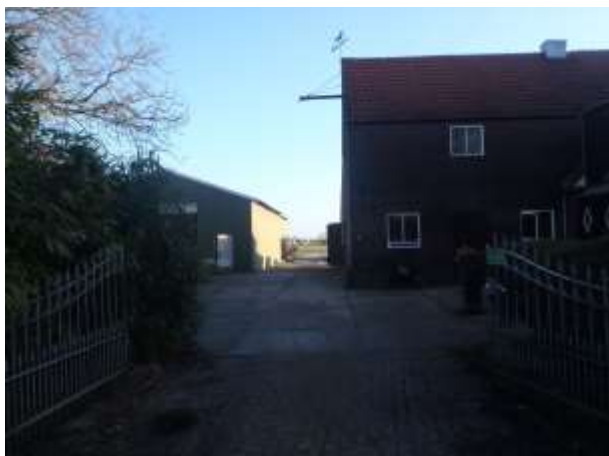
**Foto 9:** de oprit vanaf de Loostraat met zicht op de aan het huis aangebouwde stal. Het iets verderop gelegen (groene) gebouw wordt gesloopt.
