## Verkennd bodemonderzoek

Lijkweg 19 te Groessen

| Projectnummer | MT-210060 |

| Datum | 24 februari 2021 |

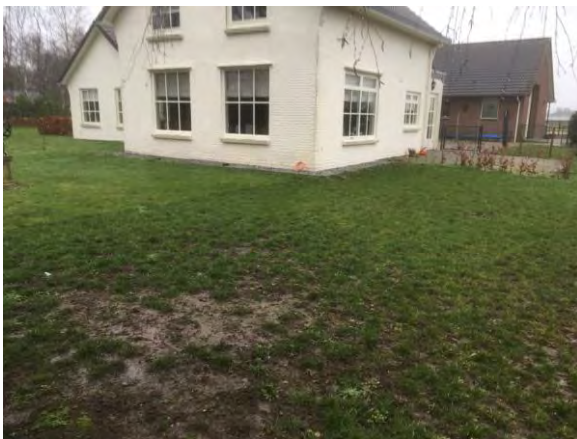
Figuur 1: Overzichtsfoto

De onderzoekslocatie is gelegen in het buitengebied van Groessen. Het perceel is in gebruik ten behoeve van agrarische- /natuurdoeleinden. Het terrein zal een bestemmingsplanwijziging naar “Wonen” ondergaan.

Bij de locatie inspectie zijn geen bijzonderheden waargenomen. De onderzoekslocatie werd aangetroffen zoals op basis van het vooronderzoek kon worden verwacht.

Het terrein is gedeeltelijk verhard met klinkers en tegels. Het terrein is niet opgehoogd.

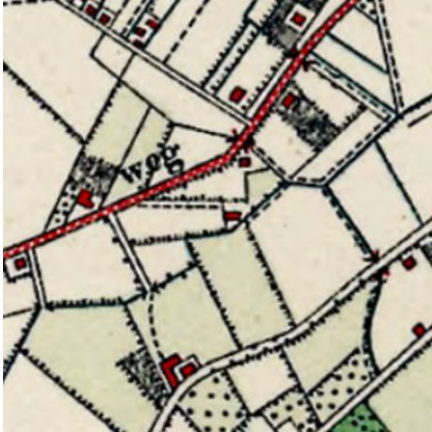
Figuur 2: Historische kaart 1925

Uit historisch kaartmateriaal is gebleken dat het perceel vanaf 1945 bebouwd is geraakt.

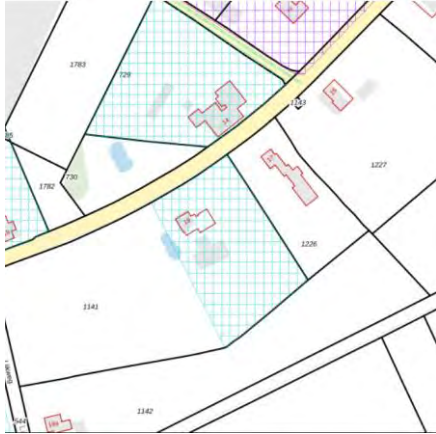
Figuur 6: Weergave bodemloket.nl

Uit informatie van het bodemloket blijkt dat er historische activiteiten van het perceel bekend zijn. Het betreft eerder genoemde tank en een voorgaand bodemonderzoek welke in § 2.5 zal worden beschreven.

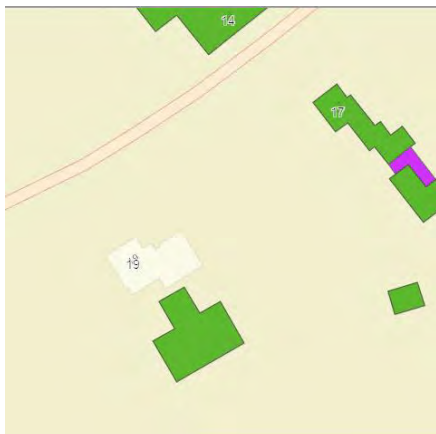
Figuur 7: Weergave asbestdakenkaart

Bij het vooronderzoek zijn geen gegevens naar voren gekomen die kunnen duiden op de aanwezigheid van asbest op of in de bodem van de onderzoekslocatie. Volgens de asbestdakenkaart van de provincie Gelderland heeft de locatie een lage verwachtingskans op het voorkomen van asbest. Tijdens de visuele inspectie zijn eveneens geen aanwijzingen aangetroffen dat de locatie verdacht is op het voorkomen van asbest.

Derhalve is de locatie onverdacht op het voorkomen van asbest in de bodem.

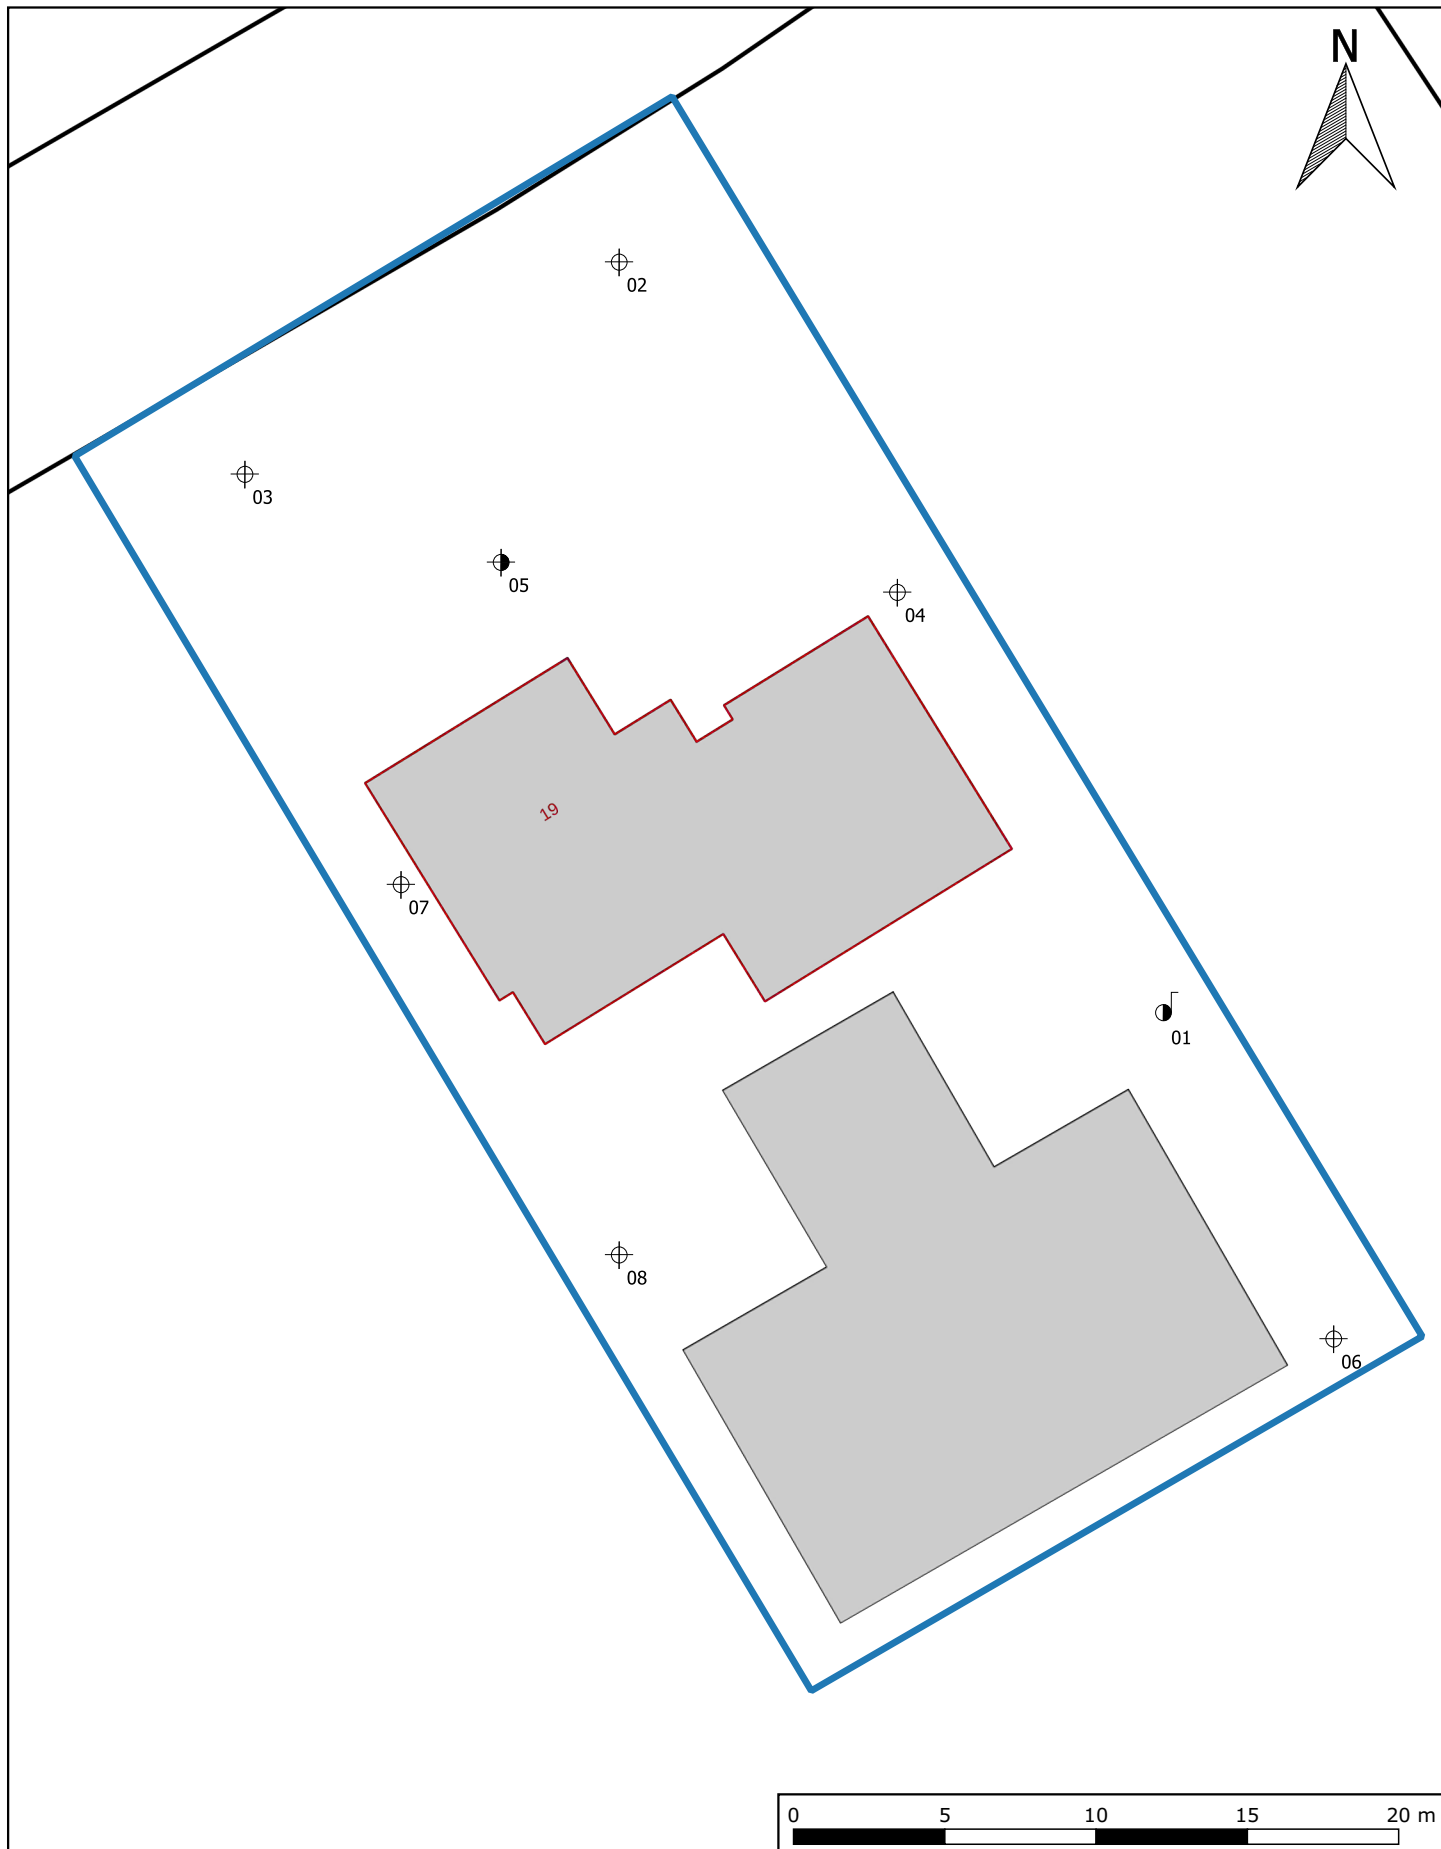
### Situatietekening met monsternamepunten

De veldwerkzaamheden zijn uitgevoerd op 27 januari 2021 en op 3 februari 2021 is de peilbuis bemonsterd. Op de tekening in bijlage 3 staan de diverse boringen weergegeven.

De bovengrond bestaat overwegend uit grijsbruin, matig fijn zand. Daaronder bestaat de ondergrond wisselend uit bruinbeige, matig fijn zand en bruinbeige sterk zandige klei. De complete omschrijvingen van de boorprofielen staan vermeld in bijlage 4.

| Boring | Diepte boring (m -mv) | Traject (m -mv) | Grondsoort | Waargenomen bijzonderheden |
|---|---|---|---|---|
| 04 | 0,50 | 0,00 - 0,50 | Zand | resten baksteen |
| 08 | 0,50 | 0,00 - 0,50 | Zand | resten baksteen |

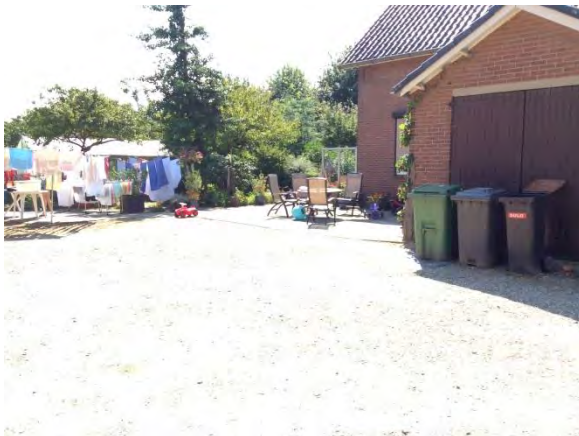
Figuur 1: Overzichtsfoto

De onderzoekslocatie is gelegen in het buitengebied van Groessen. Het perceel is in gebruik ten behoeve van bewoning. Op het perceel staan een woning, een schuur en een hobbymatig plantenkasje. De initiatiefnemer is voornemens de huidige panden te slopen en vervolgens een nieuw woonhuis en een tweetal schuren te bouwen.

Het terrein is gedeeltelijk verhard met grind. Het terrein is niet opgehoogd.

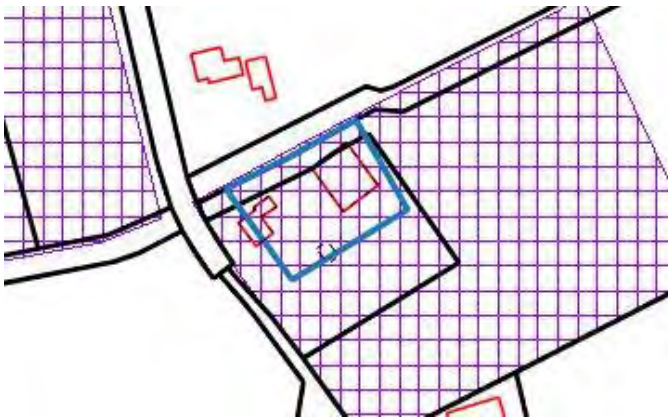
Figuur 9: Weergave bodemloket.nl

Uit informatie van het bodemloket blijkt dat er historische activiteiten van het perceel bekend zijn. Het betreft een historisch onderzoek waarin de voormalige ondergrondse tank als verdachte activiteit is beschreven. Het onderzoek is echter niet beschikbaar.

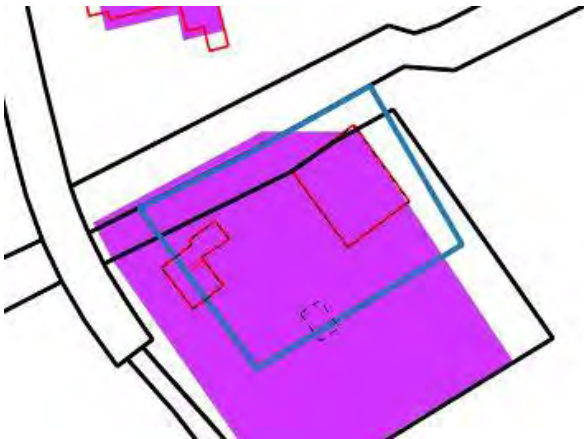
Figuur 10: Weergave asbestkansenkaart

In een drietal boringen is een bijmenging van baksteen aangetroffen. De aanwezigheid van baksteen zorgt niet voor een asbestverdachte situatie. Opdrachtgever gaf aan dat dit te relateren is aan de voormalige woning die gesloopt is voordat het huidige woonhuis in 1966 werd gebouwd. Op de locatie van deze boringen wordt in de toekomst niet gebouwd en er zullen ook geen grondwerkzaamheden gaan plaatsvinden.

Derhalve is de locatie onverdacht op het voorkomen van asbest in de bodem.

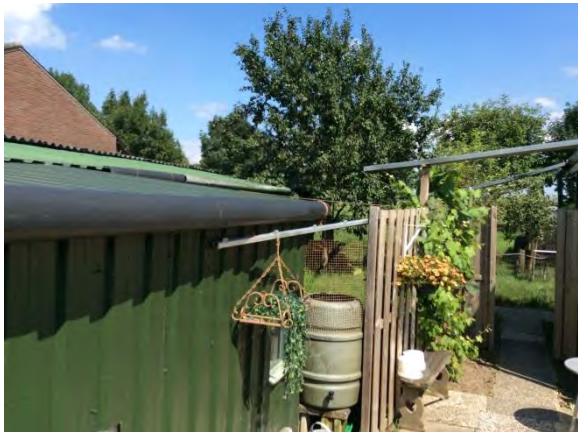
Figuur 11: Dak(goot) bebouwing

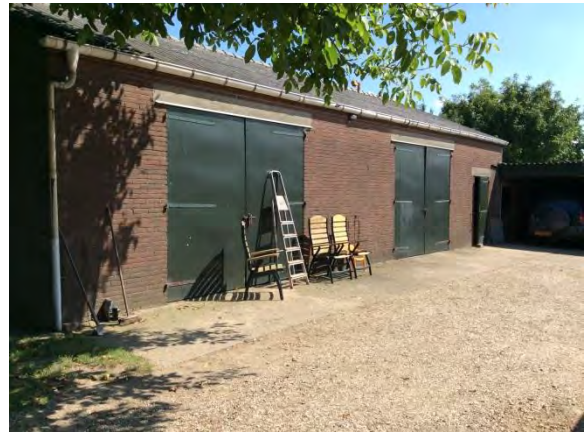
Figuur 12: Dak(goot) bebouwing

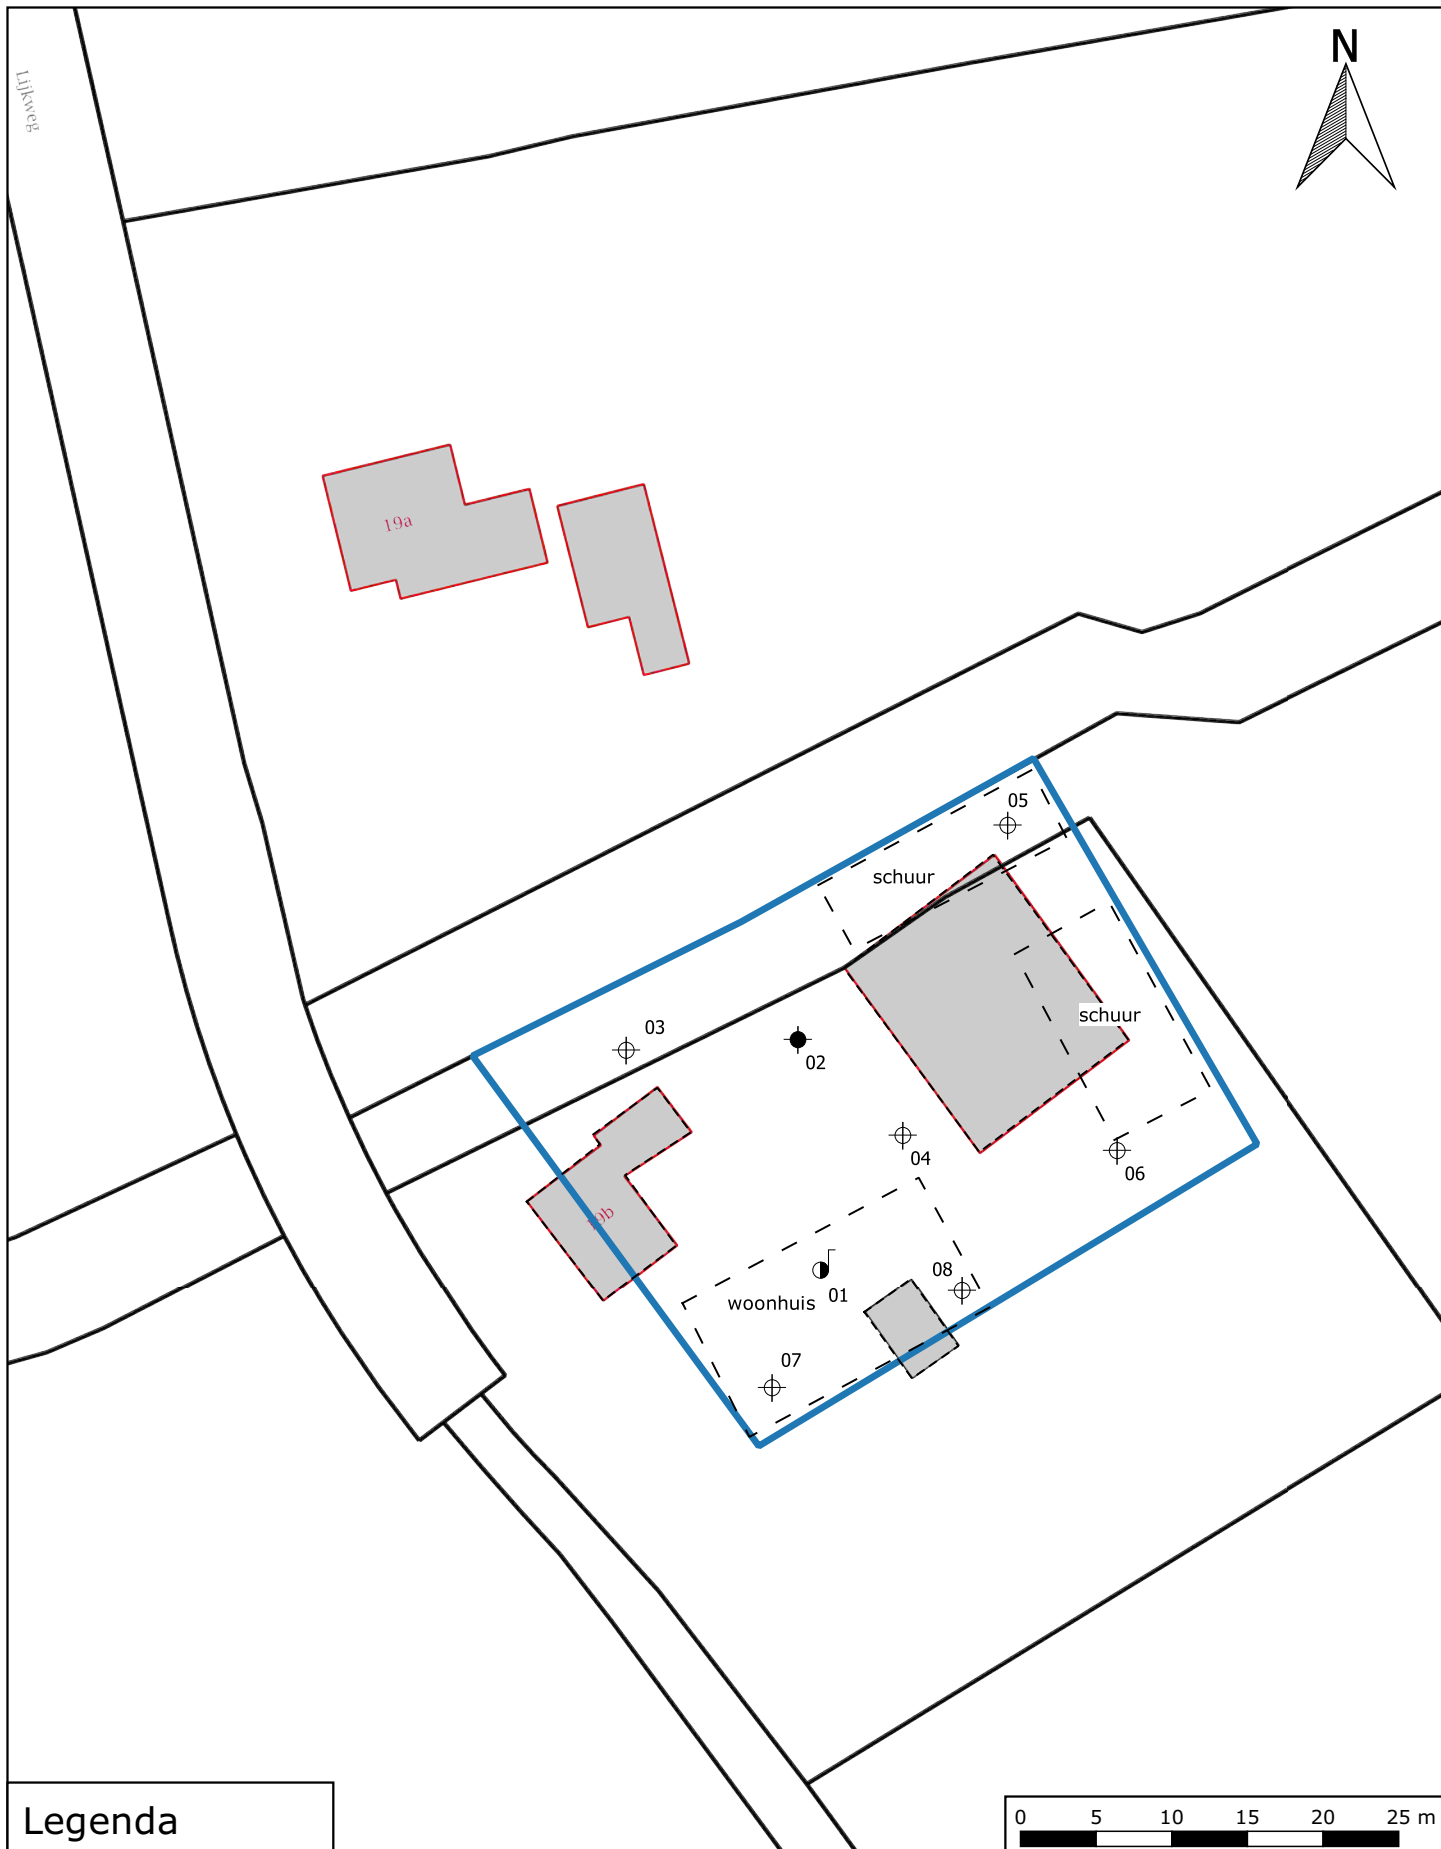
- Bebouwing
- Locatiegrens
- Te slopen bebouwing
- Toekomstige bebouwing
- Boring tot 0,5 m -mv
- Boring tot 2,0 m -mv
- Peilbuis
