**Verkennd bodem- en  
asbestonderzoek**

**Lijkweg 14 te Groessen**

MM21175

## TITELBLAD

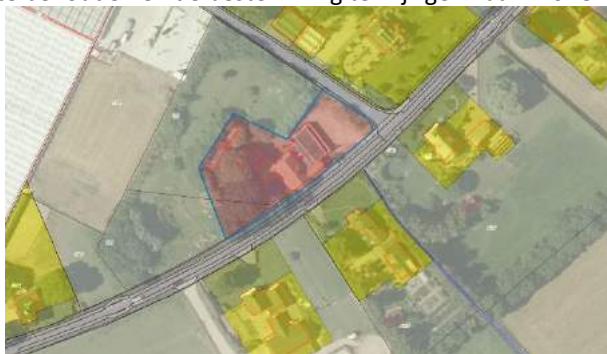
Figuur 1: Weergave ruimtelijkeplannen.nl

De onderzoekslocatie is gelegen in het buitengebied van Groessen. Het betreft een woon,- / winkelruimte met als huidige bestemming 'detailhandel'. Achter de woning,- / winkelruimte zijn een aantal opstallen aanwezig. De initiatiefnemer is voornemens de showroom (rood) te slopen, de woning,- / winkelruimte (groen) en de opstallen te behouden en de bestemming te wijzigen naar 'wonen'.

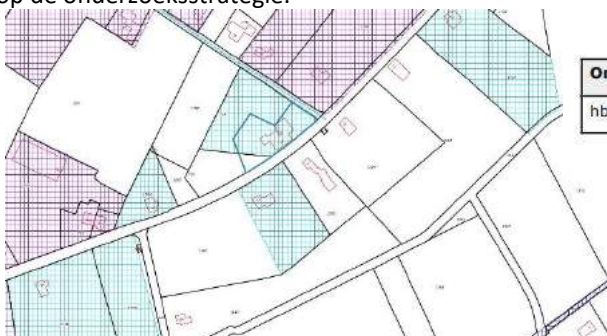
Figuur 7: Weergave bodemloket.nl

Uit informatie van het bodemloket blijkt dat er historische activiteiten bekend zijn die van invloed kunnen zijn op de onderzoeksstrategie.

| Omschrijving | Start | Eind |
|---|---|---|
| hbo-tank (ondergronds) (631242) | onbekend | 1993 |

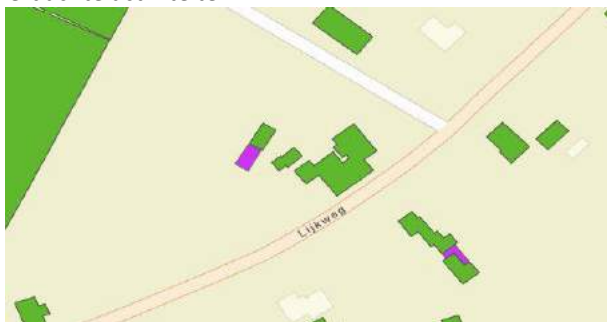
Figuur 8: Weergave asbestdakenkaart

Volgens de asbestdakenkaart van de Provincie Gelderland is de locatie verdacht (paars) op het voorkomen van asbesthoudende dakplaten. Er zijn geen gegevens bekend omtrent eventuele verhardingslagen, dempingen of verdachte activiteiten.

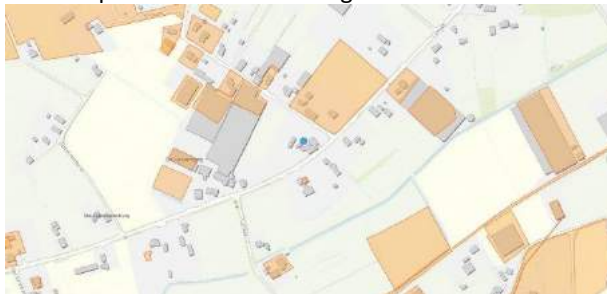
Figuur 9: Weergave bodemonderzoeken

Op de onderzoekslocatie hebben voor zover bekend geen voorgaand bodemonderzoek plaatsgevonden. In 2011 is door Kobessen Milieu B.V. een verkennend bodemonderzoek uitgevoerd aan de Pinkslo 2-2a te Groessen. Destijds is er een zeer beperkt spotje (ca. 2 <sup>3</sup>m) zink in vaste bodem onder klinkers aangetroffen. In de directe omgeving van de projectlocatie zijn geen relevante bodemverontreiniging aanwezig die eventueel invloed hebben op de onderzoeksstrategie.

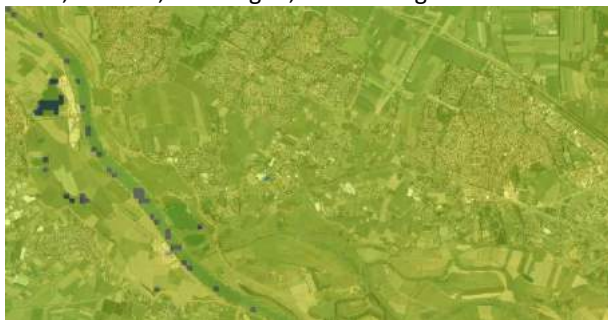
Figuur 11: Weergave AHN

Het maaiveld bevindt zich volgens het Actueel Hoogtebestand Nederland op een hoogte van circa 11,0 m +NAP. De gemiddelde stand van het freatisch grondwater bedraagt  $\pm 9,0$  m +NAP, waardoor het grondwater zich op  $\pm 2,0$  m -mv zou bevinden. Uit de grondwaterkaarten van TNO blijkt dat de regionale grondwaterstromingsrichting noordwestelijk is gericht. De lokale grondwaterstromingsrichting kan plaatselijk worden beïnvloed door sloten, beken, rivieren, rioleringen, onttrekkingen e.d.

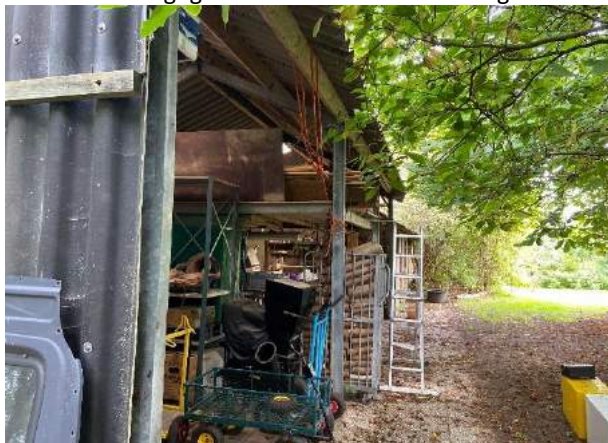
Figuur 13: Overzichtsfoto bebouwing

De kapschuur heeft een asbestgolflaten dak. De platen zijn voor zover waarneembaar niet beschadigd. Het regenwater wordt opgevangen door dakgoten. Hierdoor is de besmetting van het maaiveld zeer klein. Zie de hieronder weergegeven foto's van de aanwezige bebouwing.
