## Midden Nederland Milieu

verkenkend asbestonderzoek op de  
locatie aan de Doornsteeg 3 Lunteren

projectnummer: 2010177/dh/sh  
datum: april 2010

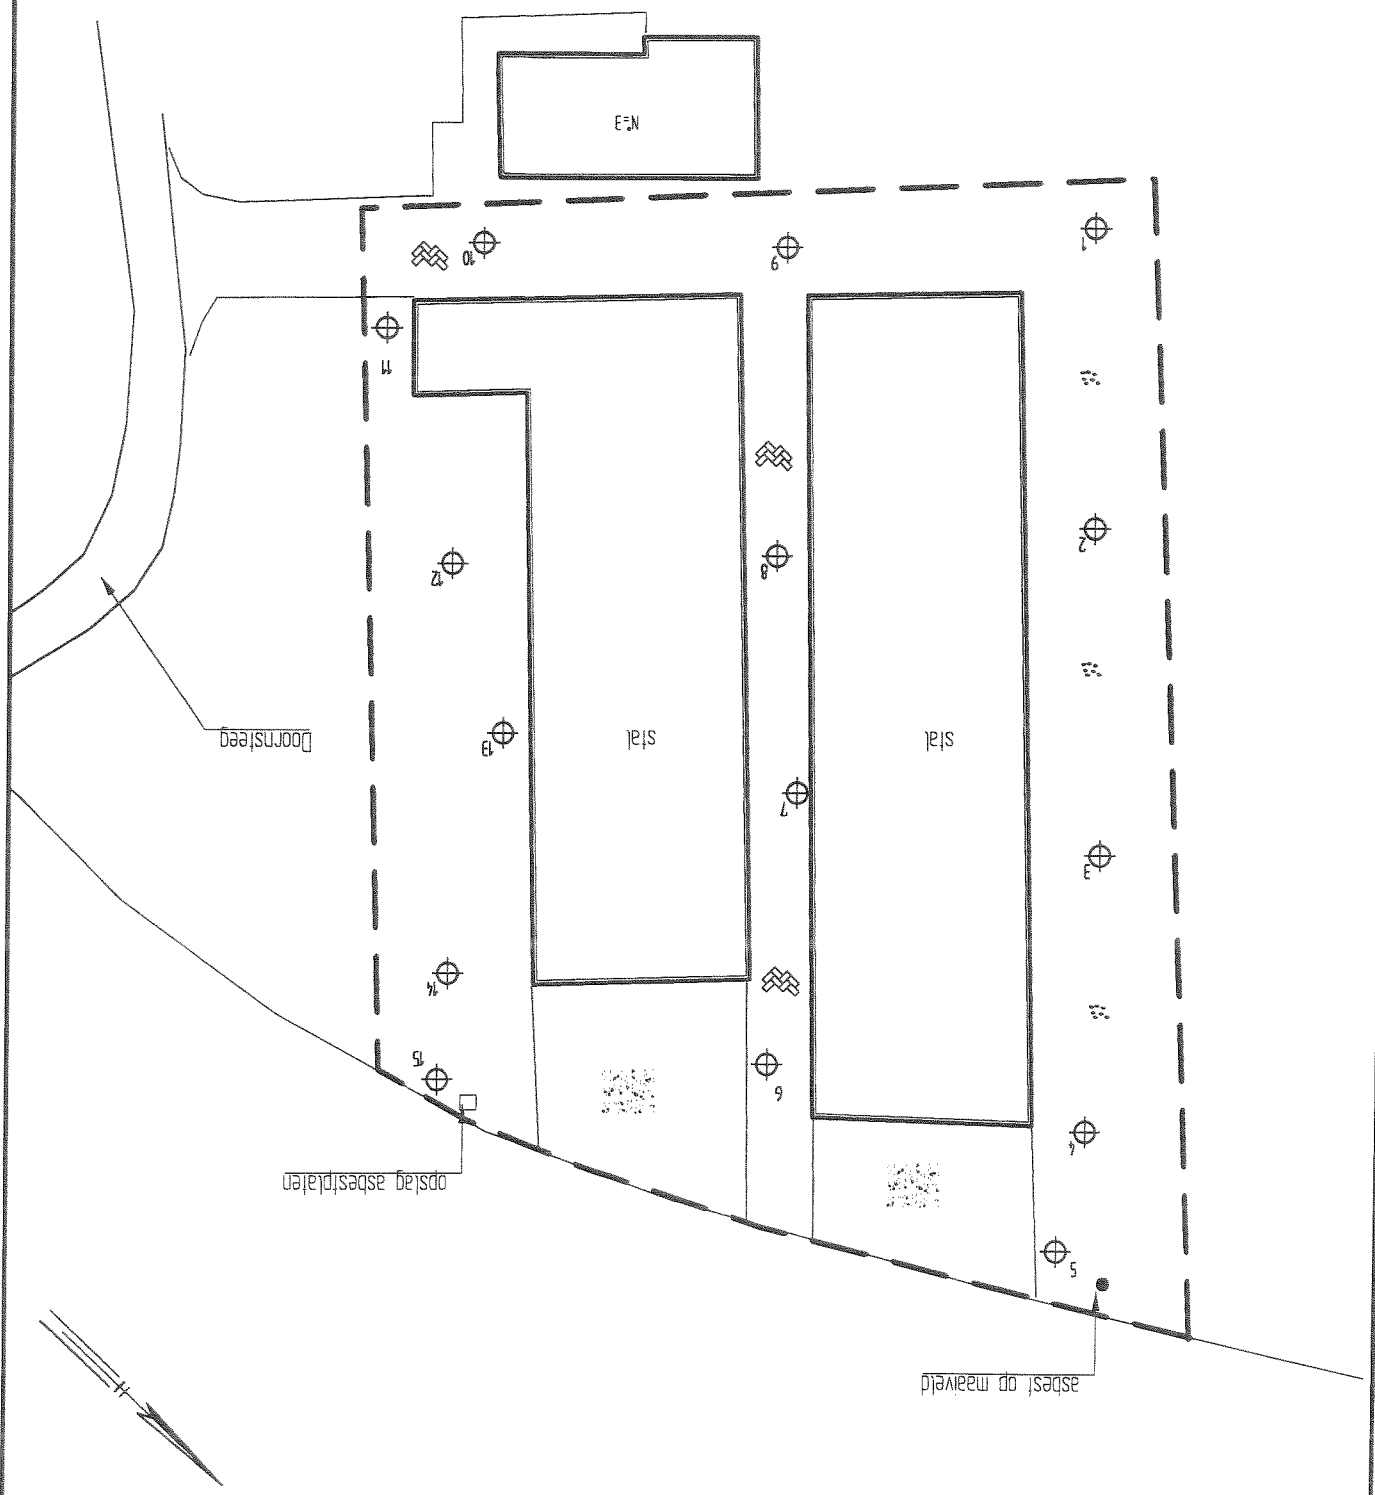
## TEKENING 1-1

Tijdens de maaiveldinspectie (bewolkt, 8 °C, regenachtig) is ter plaatse van monsterpunt 5 zwartasbest aangetroffen op het maaiveld. Eventuele bijzonderheden zijn weergegeven in de boorbeschrijvingen (bijlage 2) en in bijlage 4.

Zintuiglijk zijn tijdens de veldwerkzaamheden geen noemenswaardige bijmengingen aan bodemvreemde materialen waargenomen. Zintuiglijk is ter plaatse van monsterpunt 1 asbestverdacht materiaal in de bodem aangetroffen.

In de *geroerde bodem* uit RE-01 is analytisch 4,4 mg/kg d.s. aan asbest aangetoond. Het aangetoonde gehalte blijft ruim beneden de grenswaarde (100 mg/kg d.s.). Het gevonden plaatmateriaal ter plaatse van monsterpunt 1 bevat asbesthoudend materiaal.

Situatie met monsterpunten

Zintuiglijk zijn tijdens de veldwerkzaamheden geen noemenswaardige bijmengingen aan bodemvreemde materialen waargenomen. Zintuiglijk is ter plaatse van monsterpunt 1 asbestverdacht materiaal in de bodem aangetroffen. Het op het maaiveld lokaal aangetroffen zwerfasbest is verwijderd. Zwerfasbest is geen onderdeel van bodem.

Op basis van de onderzoeksresultaten bestaat er geen aanleiding tot nader onderzoek en/of saneringsmaatregelen en bestaat geen belemming voor de voorgenomen nieuwbouw op de locatie.
