Verkennend bodemonderzoek aan de  
Oranjestraat 12, Dorpsstraat 86-86a, Julianalaan  
tussen 19 en 25 en Klomperweg achter 28 te  
Lunteren.

Opdrachtgever : Gemeente Ede  
Contactpersoon : De heer M. van der Zande  
Datum : 10 december 2004  
Projectnummer : M04-297

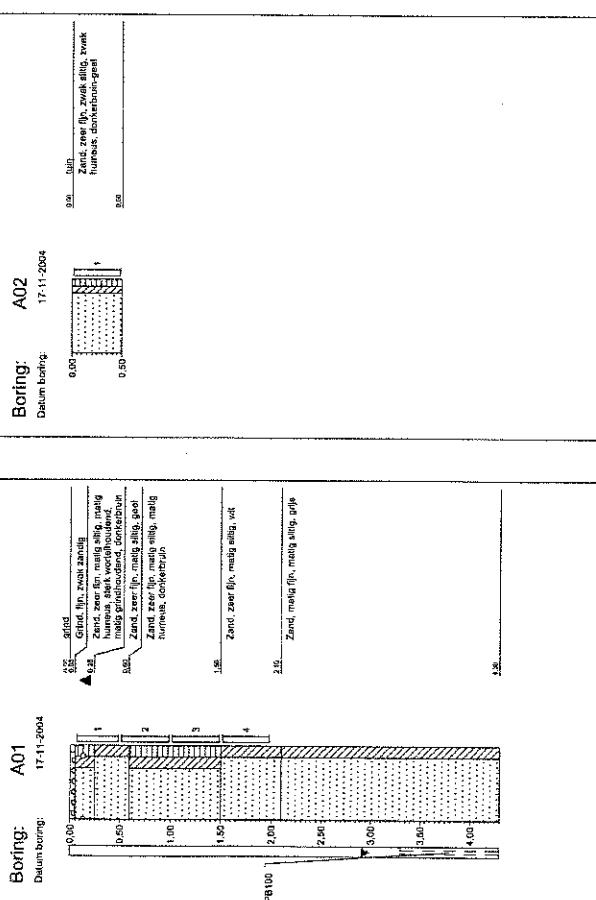
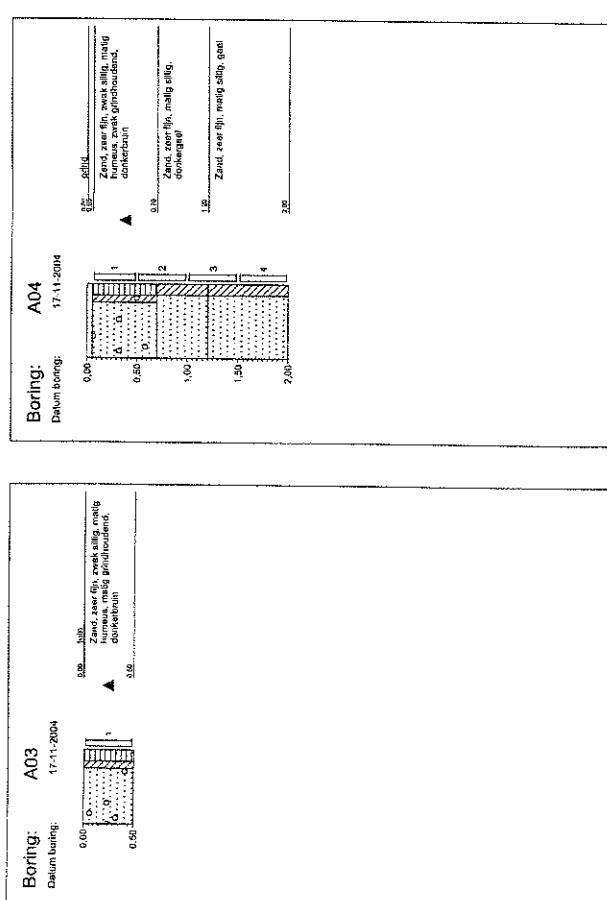
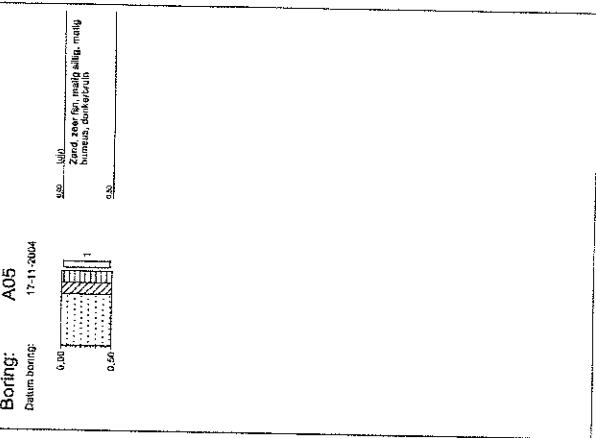
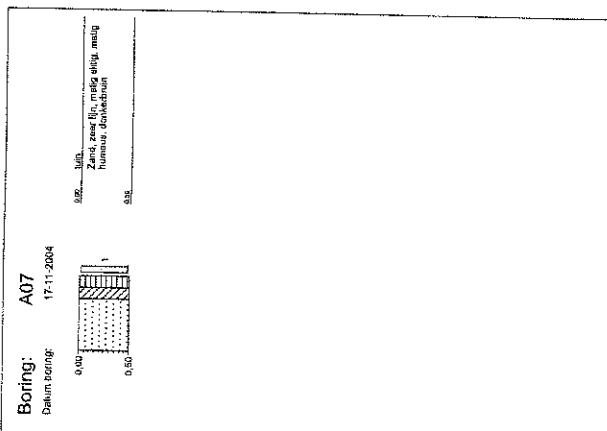
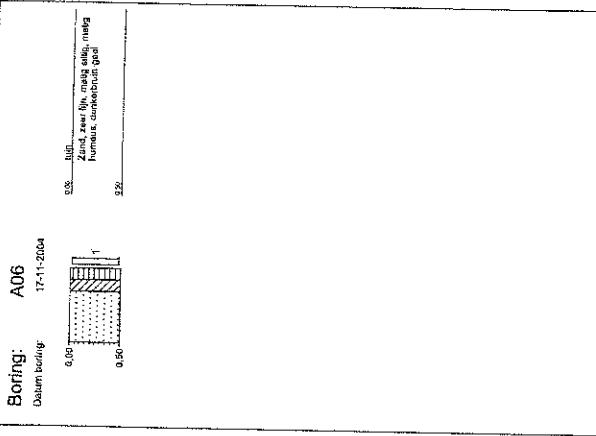
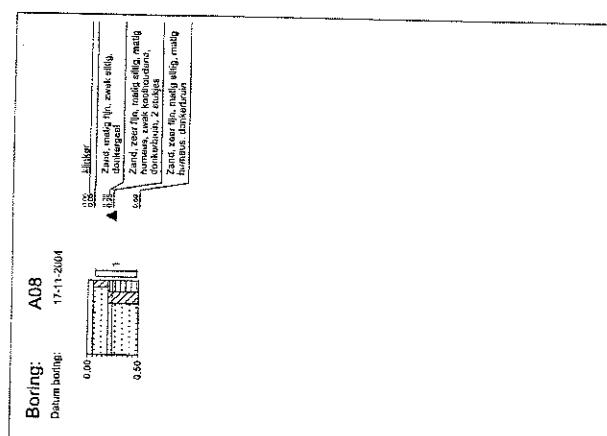
De bodemprofielen van de verrichte boringen en de zintuiglijke waarnemingen staan vermeld in bijlage D 'profielbeschrijving'. In tabel 2 is een schematische weergave van de bodemopbouw van de onderzoekslocatie opgenomen.

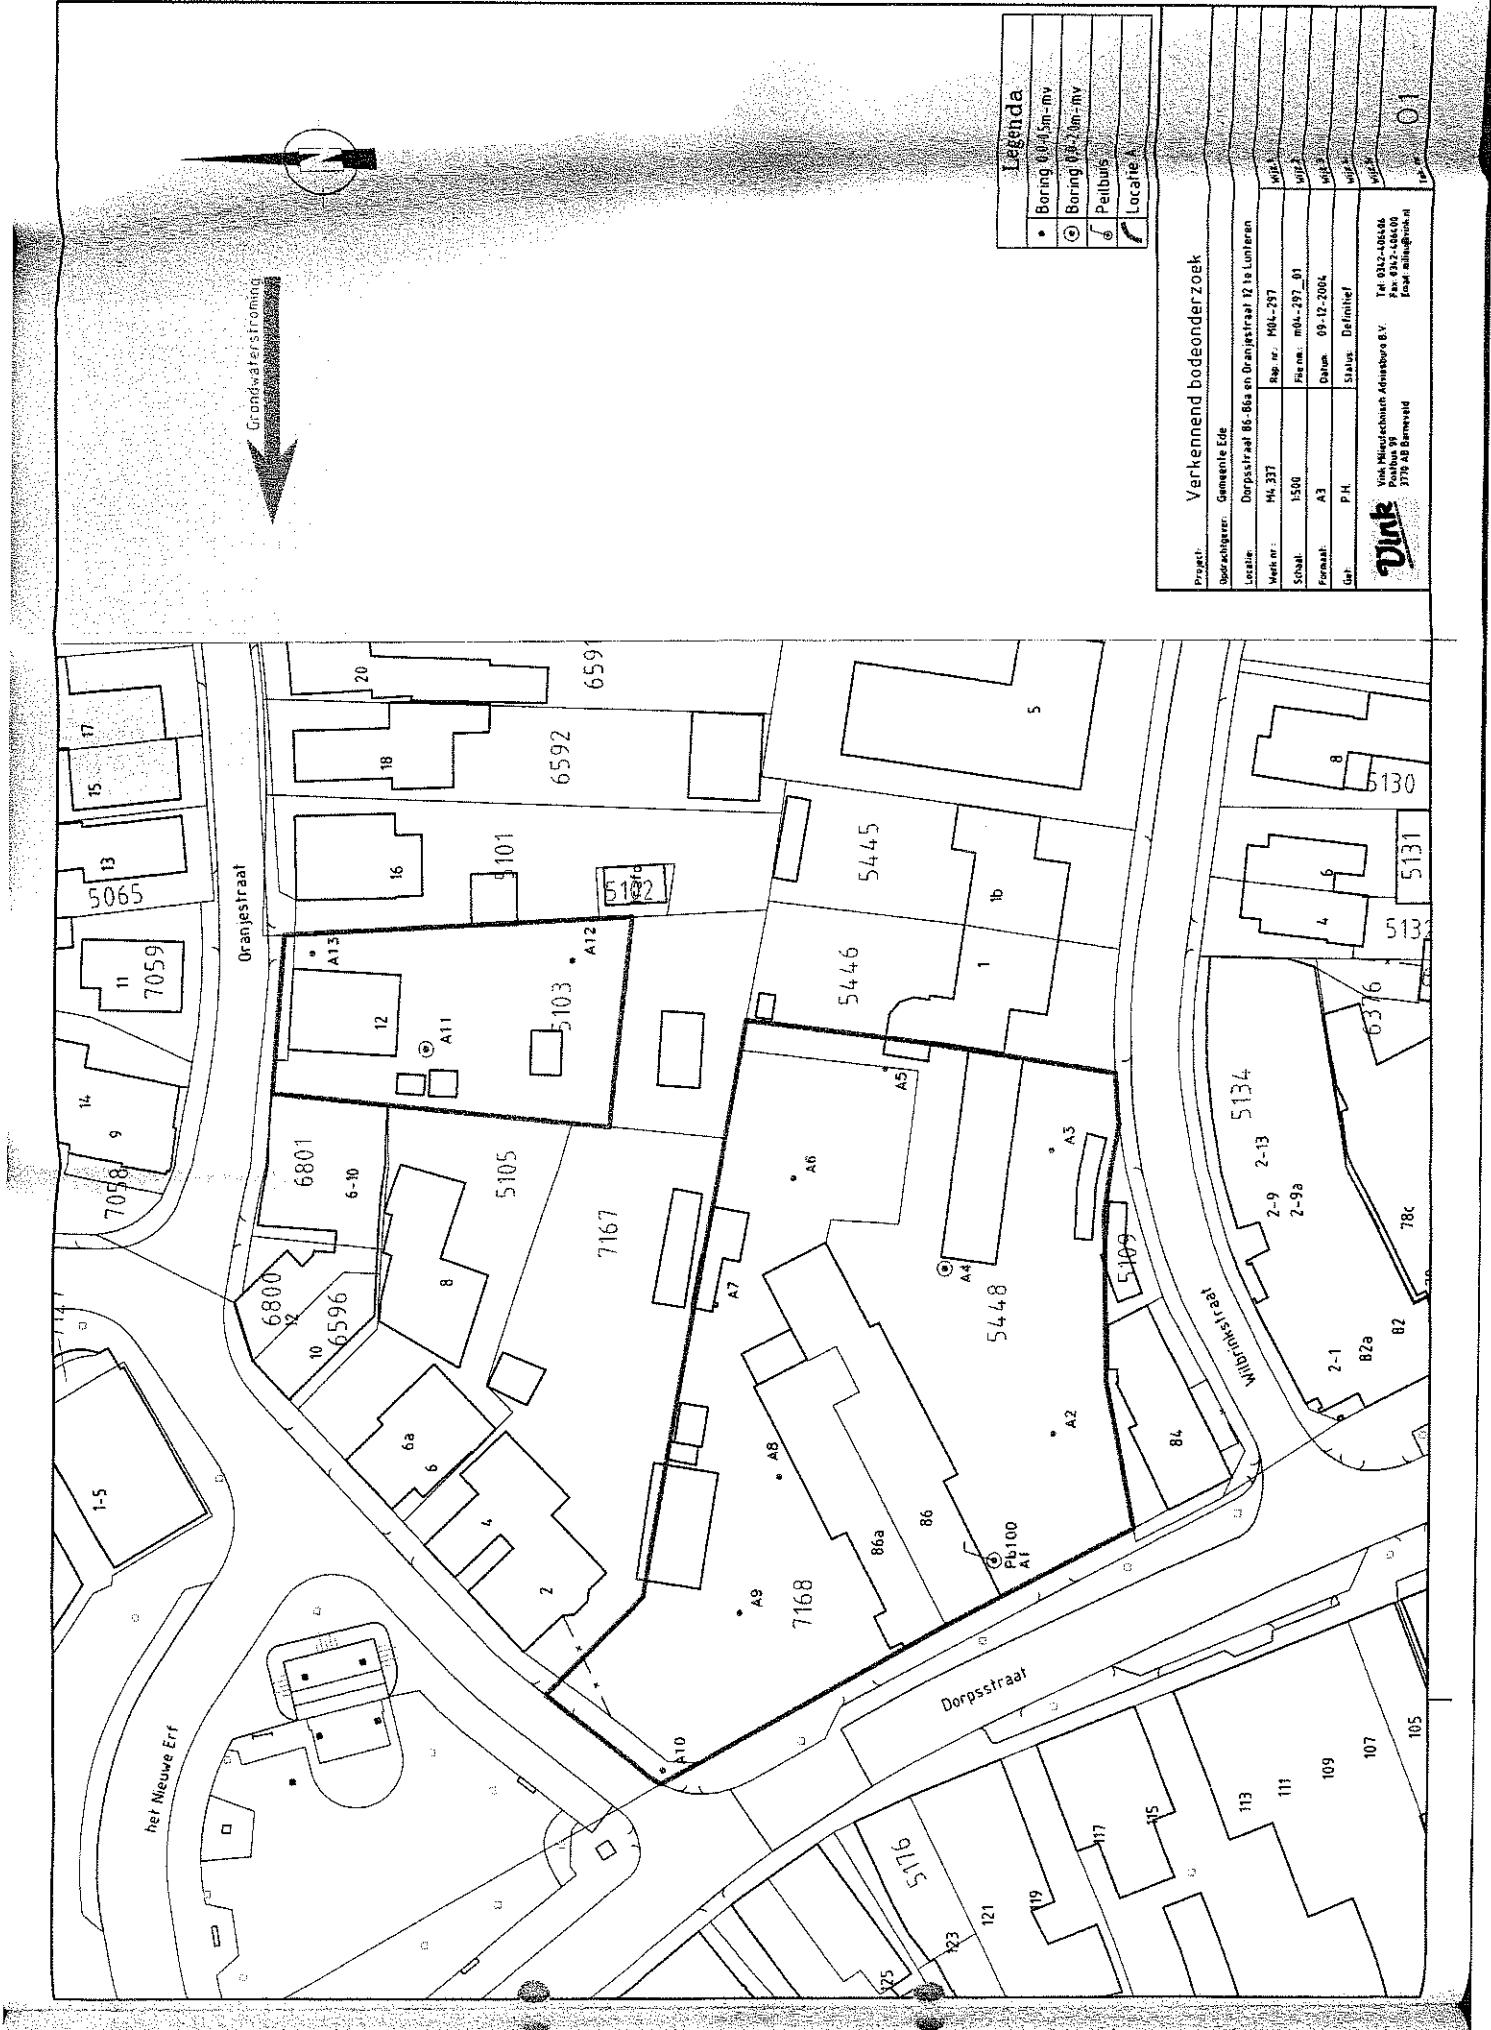
De Oranjestraat 12 betreft een woning met achterliggende tuin, waarin enkele schuurtjes staan. De Dorpsstraat 86-86a betreft een aantal woonhuizen met bijgebouwen en achterliggende tuinen. Er zijn tevens 5 aaneengesloten garageboxen aanwezig aan de Wibrinkstraat (zie tekening 01).
