WERKPROTOCOL MITIGERENDE MAATRE-  
GELEN

BOSLAAN 68

TE LUNTEREN

## Werkprotocol mitigerende maatregelen Boslaan 68 te Lunteren in de gemeente Ede

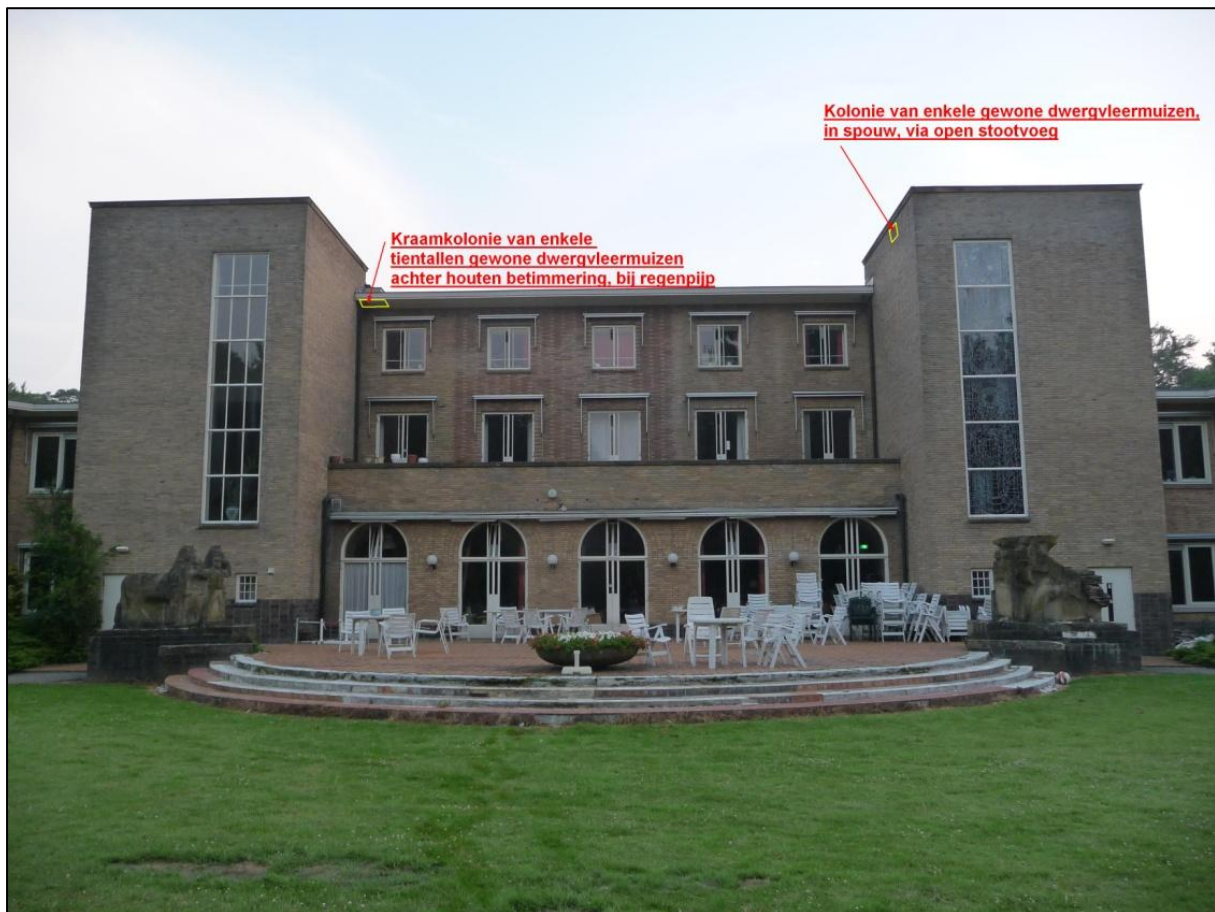
Figuur 1: Locaties kraamverblijfplaatsen gewone dwergvleermuizen aan zuidzijde hoofdgebouw.

In het hoofdgebouw bevindt zich een kraamkolonie gewone dwergvleermuizen (zie figuur 1). Het hoofdgebouw heeft ook een functie als paarverblijfplaats en waarschijnlijk ook als winter- en zomer-verblijfplaats voor gewone dwergvleermuizen. In de paarperiode zijn slechts lage aantallen gewone dwergvleermuizen waargenomen bij het hoofdgebouw, zodat er vanuit gegaan mag worden dat er geen grote aantallen gewone dwergvleermuizen in het pand overwinteren. In het plangebied zijn geen andere verblijfplaatsen aanwezig. Voor details wordt verwezen naar de rapportage van het vleermuizenonderzoek (rapport: 12055604 EDE.BUN.ECO2 d.d. 2 oktober 2012).

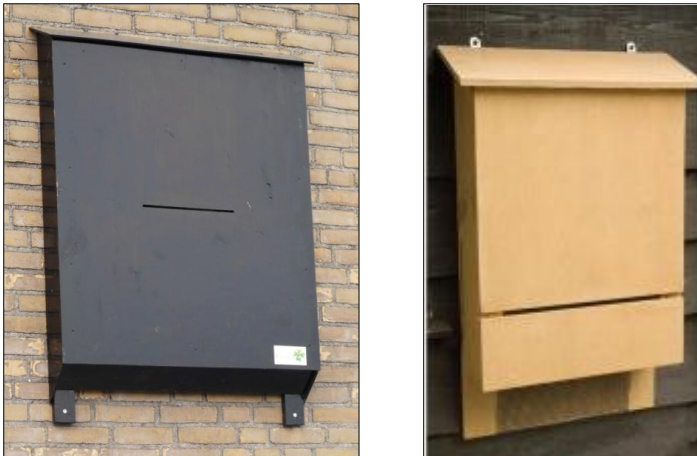
**Figuur 3, 4:** Kraamkast (Econsultancy), vleermuizenbroedkast (Vivara).

Voor de gewone dwergvleermuizen dient minimaal drie maanden voor het ongeschikt maken van de bebouwing een tweetal vleermuiskraamkasten te worden geplaatst aan naastgelegen te handhaven onderdelen van de bebouwing waar geen versturende invloed van de werkzaamheden op het dak mogelijk is. Er zullen voor gewone dwergvleermuizen twee grote kraamkasten worden geplaatst, zoals weergegeven in figuur 3 en 4. In een dergelijke kast kan een gehele kraamgroep bij elkaar gaan zitten, waardoor de jongen warm blijven wanneer de moedervleermuizen gaan foerageren.

De kasten dienen, op zongerichte windrichtingen, op een hoogte van minimaal 3 meter te worden bevestigd, bij voorkeur hoger. De exacte locaties van de kasten dienen te worden bepaald in overleg met een ter zake kundige op het gebied van gewone dwergvleermuis. Verder dienen de vleermuis-kasten onverlicht te blijven. Het ophangen zal geschieden onder leiding van een ter zake kundige. Door ruim voor aanvang van de renovatie enkele geschikte vleermuis kasten op juiste locaties in de directe omgeving van de te renoveren bebouwing te plaatsen, hebben de betreffende vleermuizen voldoende alternatieve verblijfsmogelijkheden tijdens de renovatieperiode. Hierdoor blijft de functionaliteit behouden en zijn er geen negatieve effecten te verwachten.

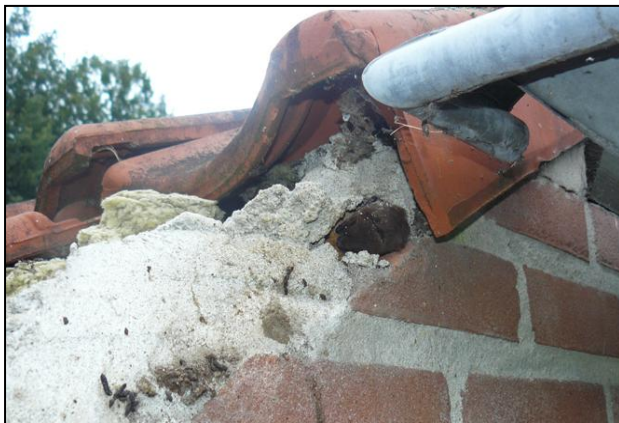
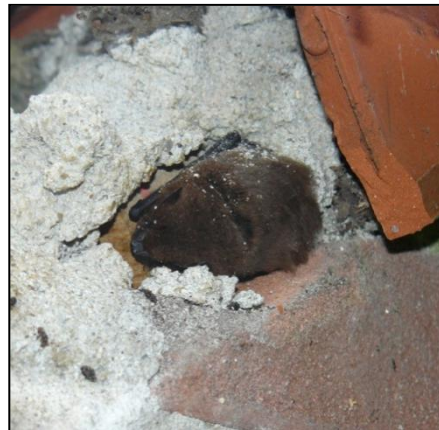
Gewone dwergvleermuis onder verwijderde dakpan.

- ✓ Als een **vleermuis** wordt aangetroffen **onder een dakpan**, laat de pan dan weg. Controleer of het dier geen verwondingen heeft opgelopen door het verwijderen van de dakpan. Indien het dier verwondingen heeft, dient onmiddellijk contact te worden opgenomen met Econsultancy. Het dier kan dan mogelijk naar een opvang om te herstellen. Als het dier geen verwondingen heeft, laat dan de vleermuis rustig zitten en staak ter plaatse de werkzaamheden. Het verwijderen van dakpannen op enkele meters afstand kan wel gewoon doorgaan. De vleermuis zal eerst enige tijd blijven zitten, vaak een kwartier of langer. Daarna zal het dier vanzelf wegvliegen. De kans is aanwezig dat het dier terugvliegt naar dezelfde woning om onder een andere dakpan te kruipen; wees daar alert op!
