Datum 29 april 2015  
Kenmerk BE/2015/60/r  
Uw kenmerk Email d.d. 15 april 2015  
Auteur(s) C.J. Blom

BLOM ECOLOGIE  
ADVIES & ONDERZOEK

## Oriënterend onderzoek naar beschermde flora en fauna aan de Nederwoudseweg 50 te Lunteren

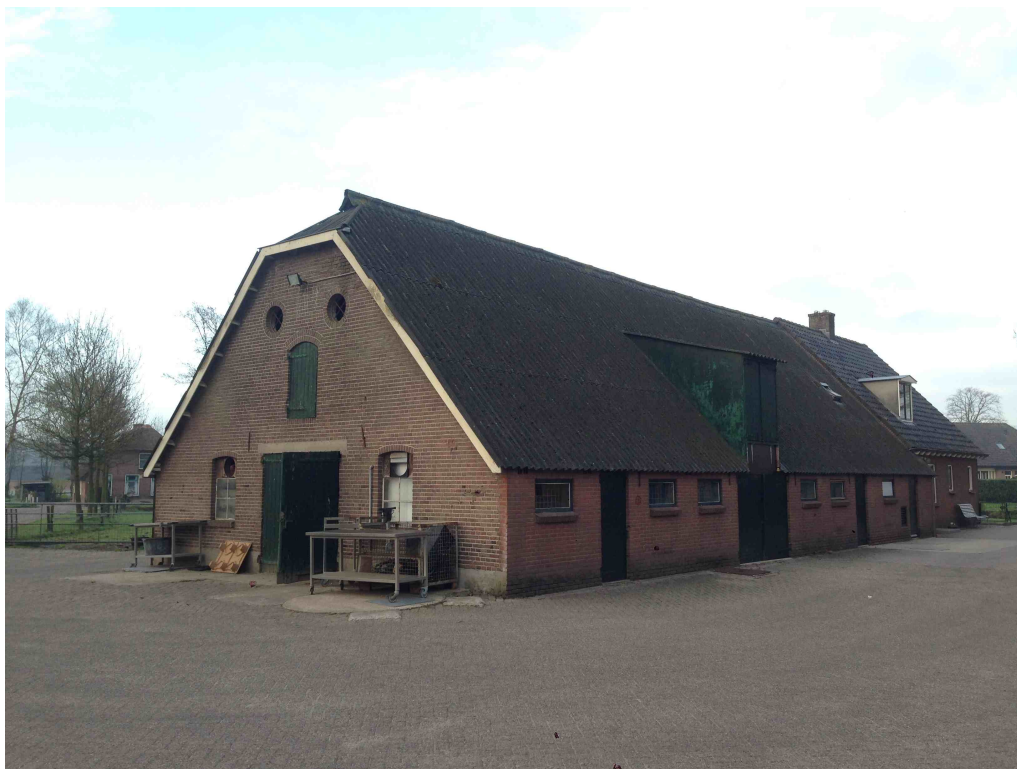
*Figuur 1 De planlocatie is gelegen aan de Nederwoudseweg 50 te Lunteren. De beoogde ontwikkeling bestaat uit de sloop van een achterhuis (deze foto), loods (foto 2) en carport (foto 3)*

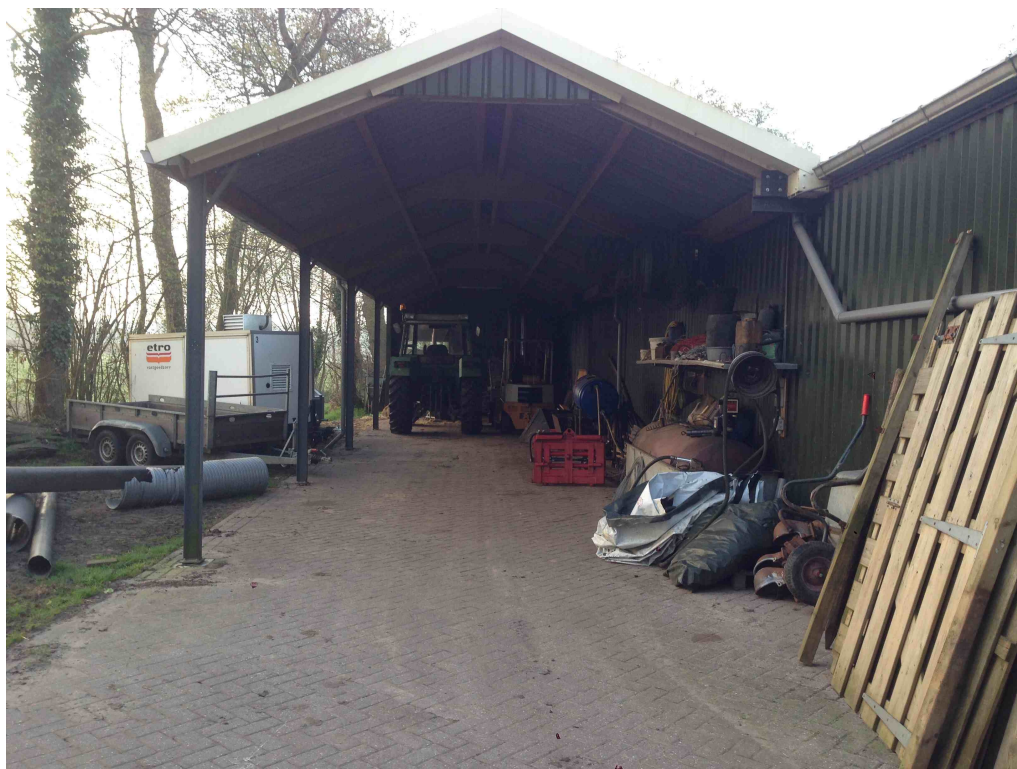
*Figuur 2 De loods/overkapping is in gebruik als opslag van machines en agrarische gebruiksvoorwerpen.*

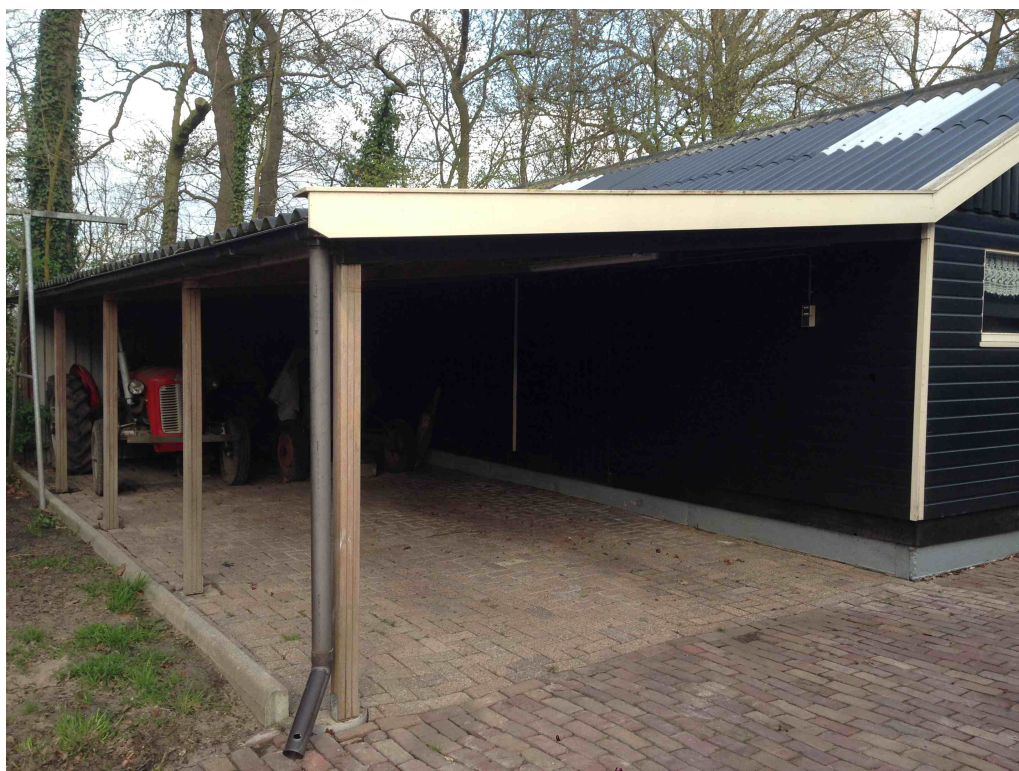
*Figuur 3 De carport bestaat uit een houten skelet met een golfplaten dak. Momenteel staan er twee oude tractoren geparkeerd.*

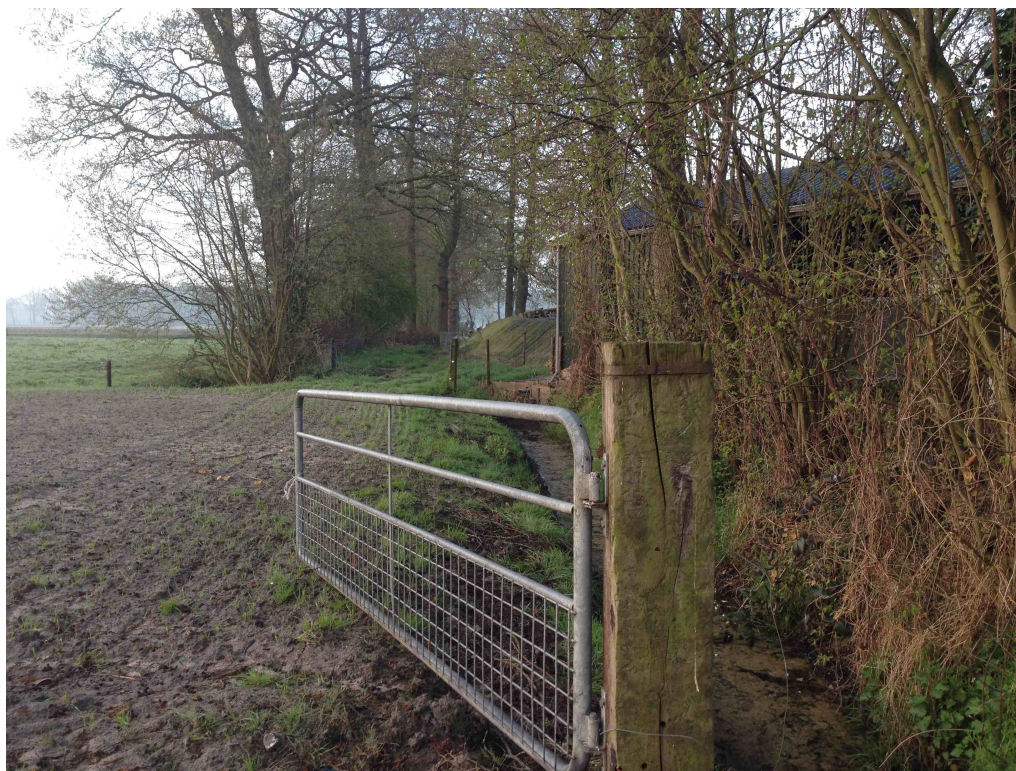
*Figuur 4 Langs de loods is een groenstrook en watervoerende greppel gelegen. De groenstrook wordt mogelijk gebruikt door zangvogels als broedlocatie. Tijdens het veldbezoek zijn overigens geen broedgevallen vastgesteld.*

- Tijdens de werkzaamheden moet voorzichtig worden gehandeld met alle voorkomende flora en fauna (Zorgplicht).
- Wanneer ondanks zorgvuldig handelen, onderzoek en advies schade lijkt te ontstaan voor beschermde flora en fauna, dient direct contact opgenomen te worden met een ter zake deskundige.
- Er wordt gelegenheid gegeven aan dieren, die tijdens de werkzaamheden worden gevonden, te vluchten of zich te verplaatsen naar een schuilplaats buiten het bereik van de werkzaamheden.
- Inventarisatie van broedvogels door ter zake deskundige als werkzaamheden aan- en/of nabij gebouwen en het terrein in het broedseizoen (15 maart t/m 15 juli) worden opgestart.
