## Verkendend asbest in bodemonderzoek

Adres: Rijnsteeg 15  
Postcode, Plaats: 6721 NP Bennekom

Projectnummer: **1522149**  
Versie: **01**  
Revisiestatus: Definitief

Uitvoering conform: NEN 5707  
NEN 5897

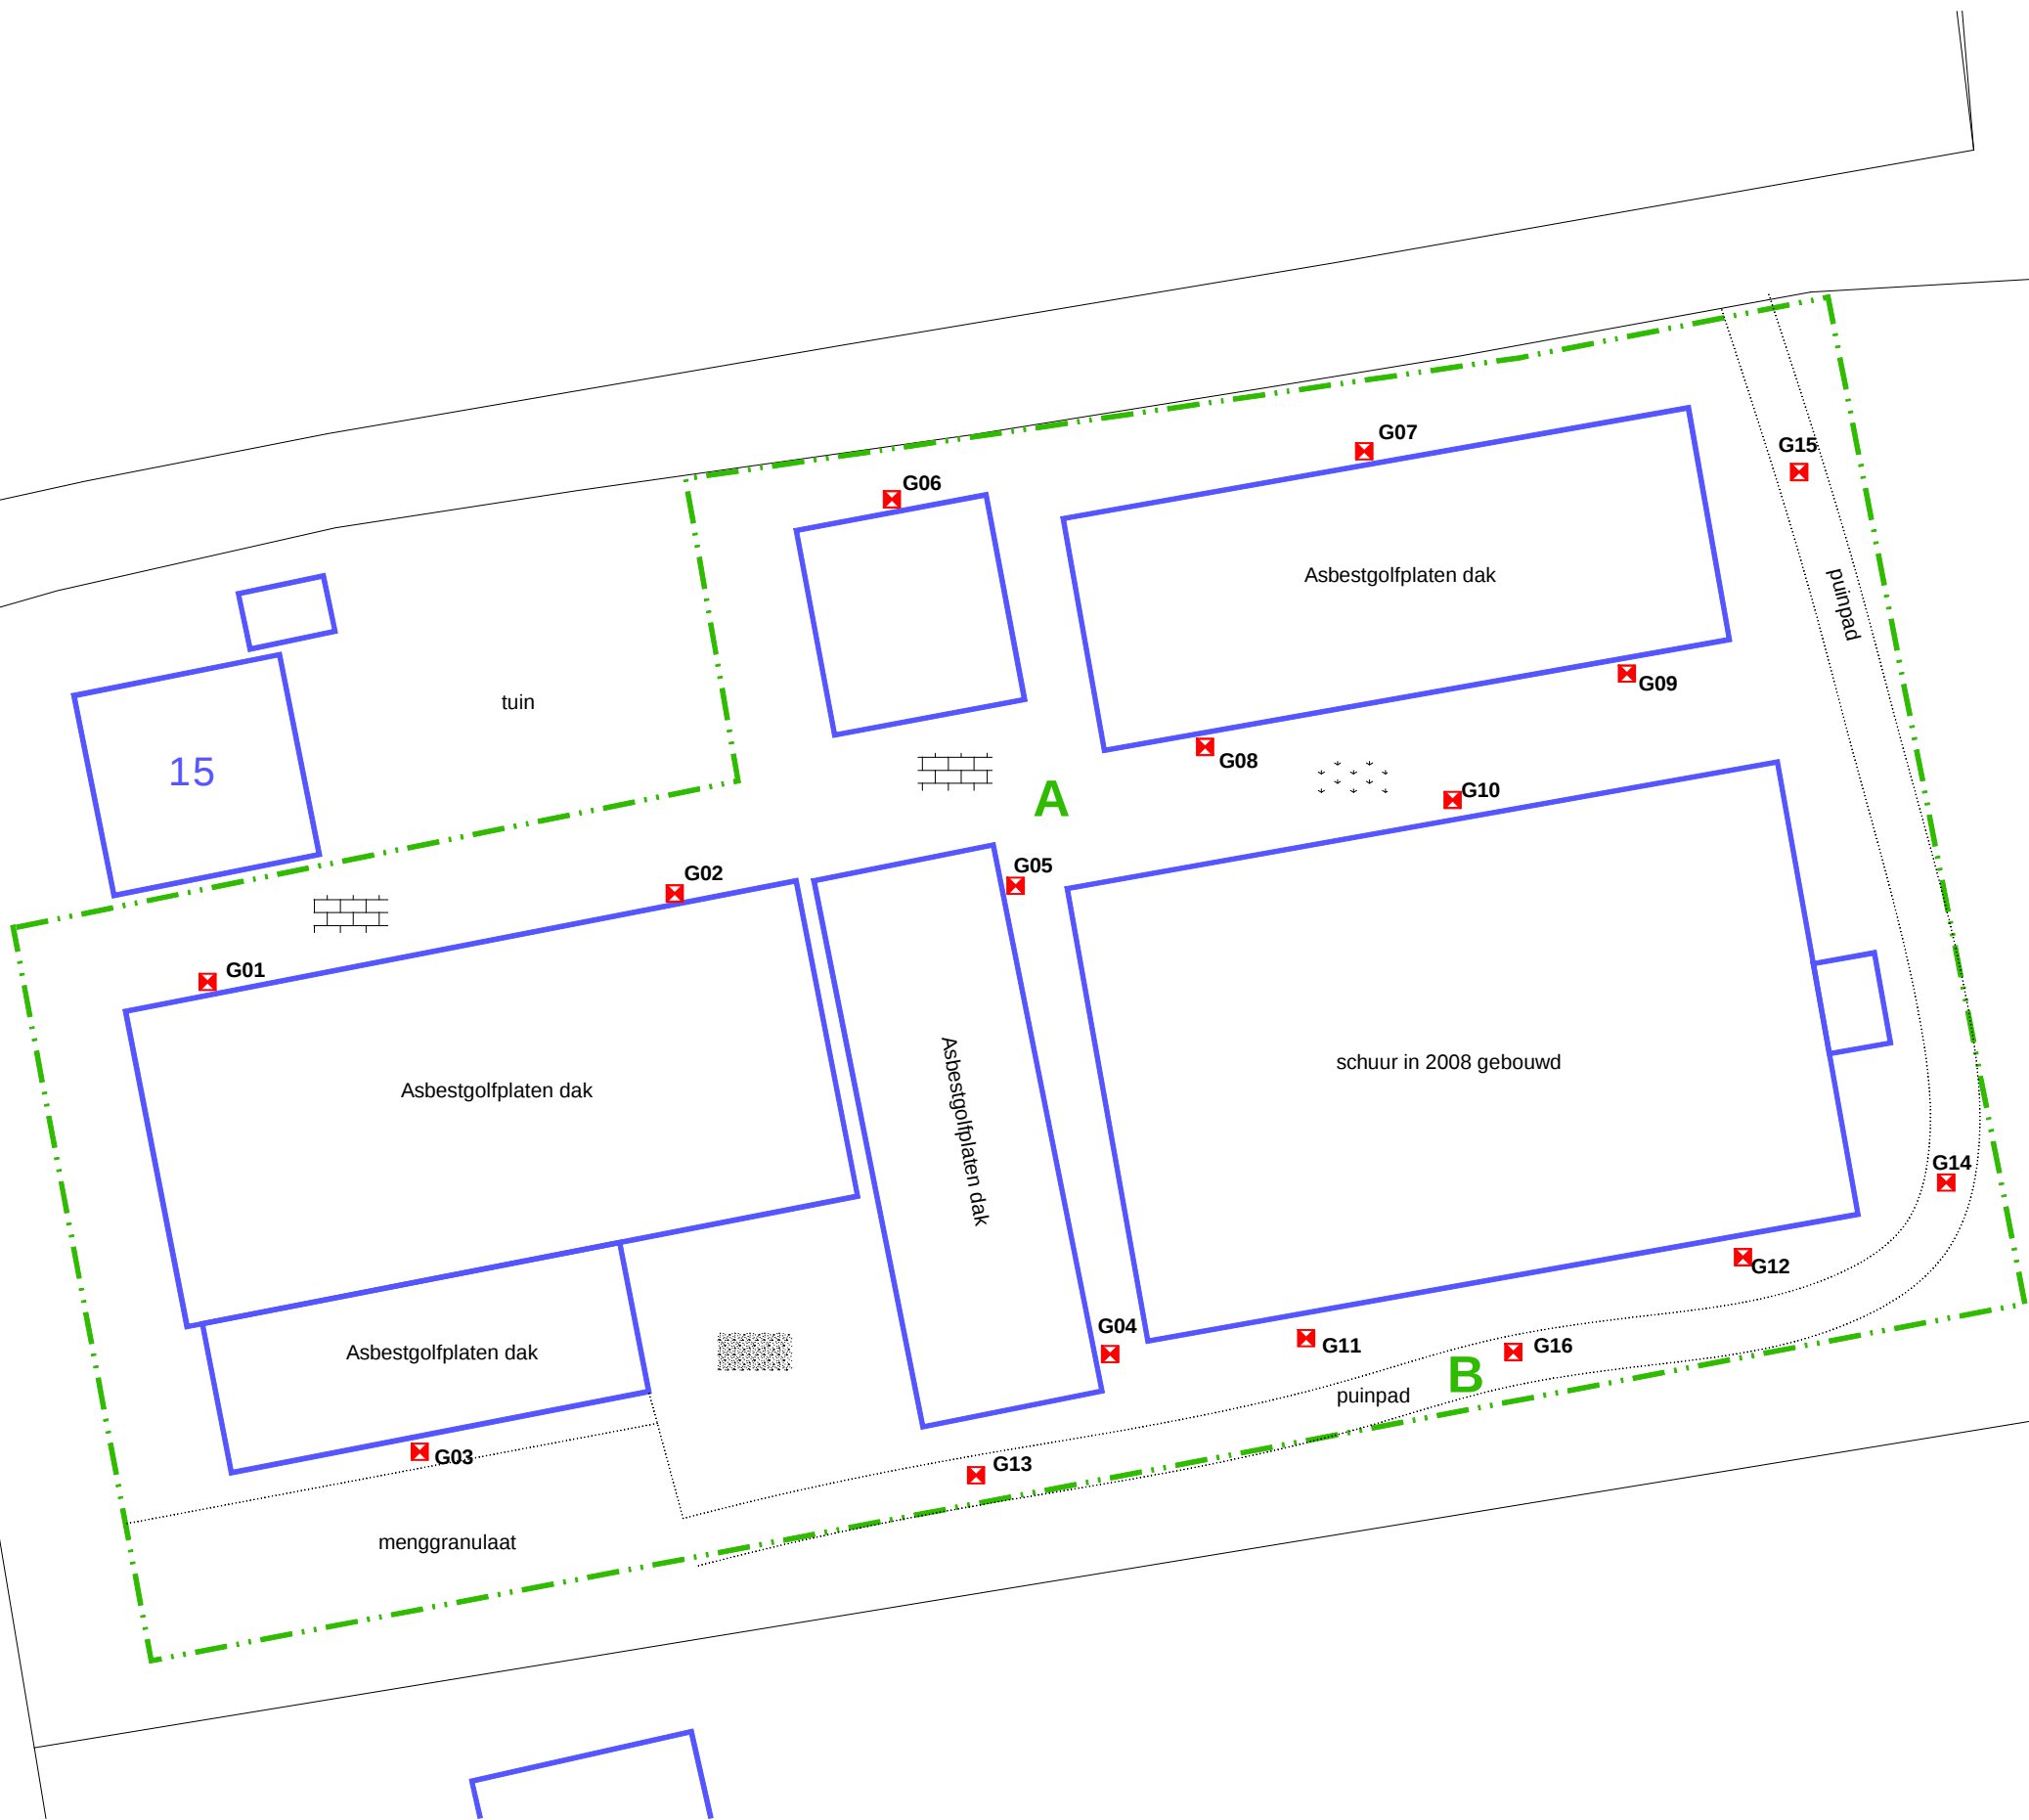
OVERZICHT BOORPUNTEN

- 1) Tijdens de uitgevoerde inspectie van het bodemoppervlak van de onderzoekslocatie (zie bijlage 1) is in eerste instantie door middel van visuele waarneming onderzoek gedaan naar mogelijk op of aan het bodemoppervlak aanwezige asbestverdachte materialen, waarbij het gehele terreinoppervlak minutieus is onderzocht;
- 2) Vervolgens zijn na het uitvoeren van een visuele inspectie van het bodemoppervlak op 16 plaatsen handmatig inspectiegaten van 0,3 bij 0,3 meter en een diepte van 0,5 meter minus maaiveld gegraven;
- 3) De ontgraven grond uit de inspectiegaten is op 16 mm uitgezeefd waarbij (indien dit werd aangetroffen) de grove zeeffractie nauwkeurig is geïnspecteerd op asbestverdacht materiaal;
- 4) Van de fijne zeeffractie afkomstig uit de inspectiegaten is een representatief mengmonster samengesteld.

Voor overzicht onderzoekslocatie en plaats inspectiegaten zie bijlage 1.
