**Verkennd bodem- en  
asbestonderzoek  
Amsterdamseweg 56 te Ede**

**24 februari 2016**

| <b>Projectnummer</b> | 1235711 |

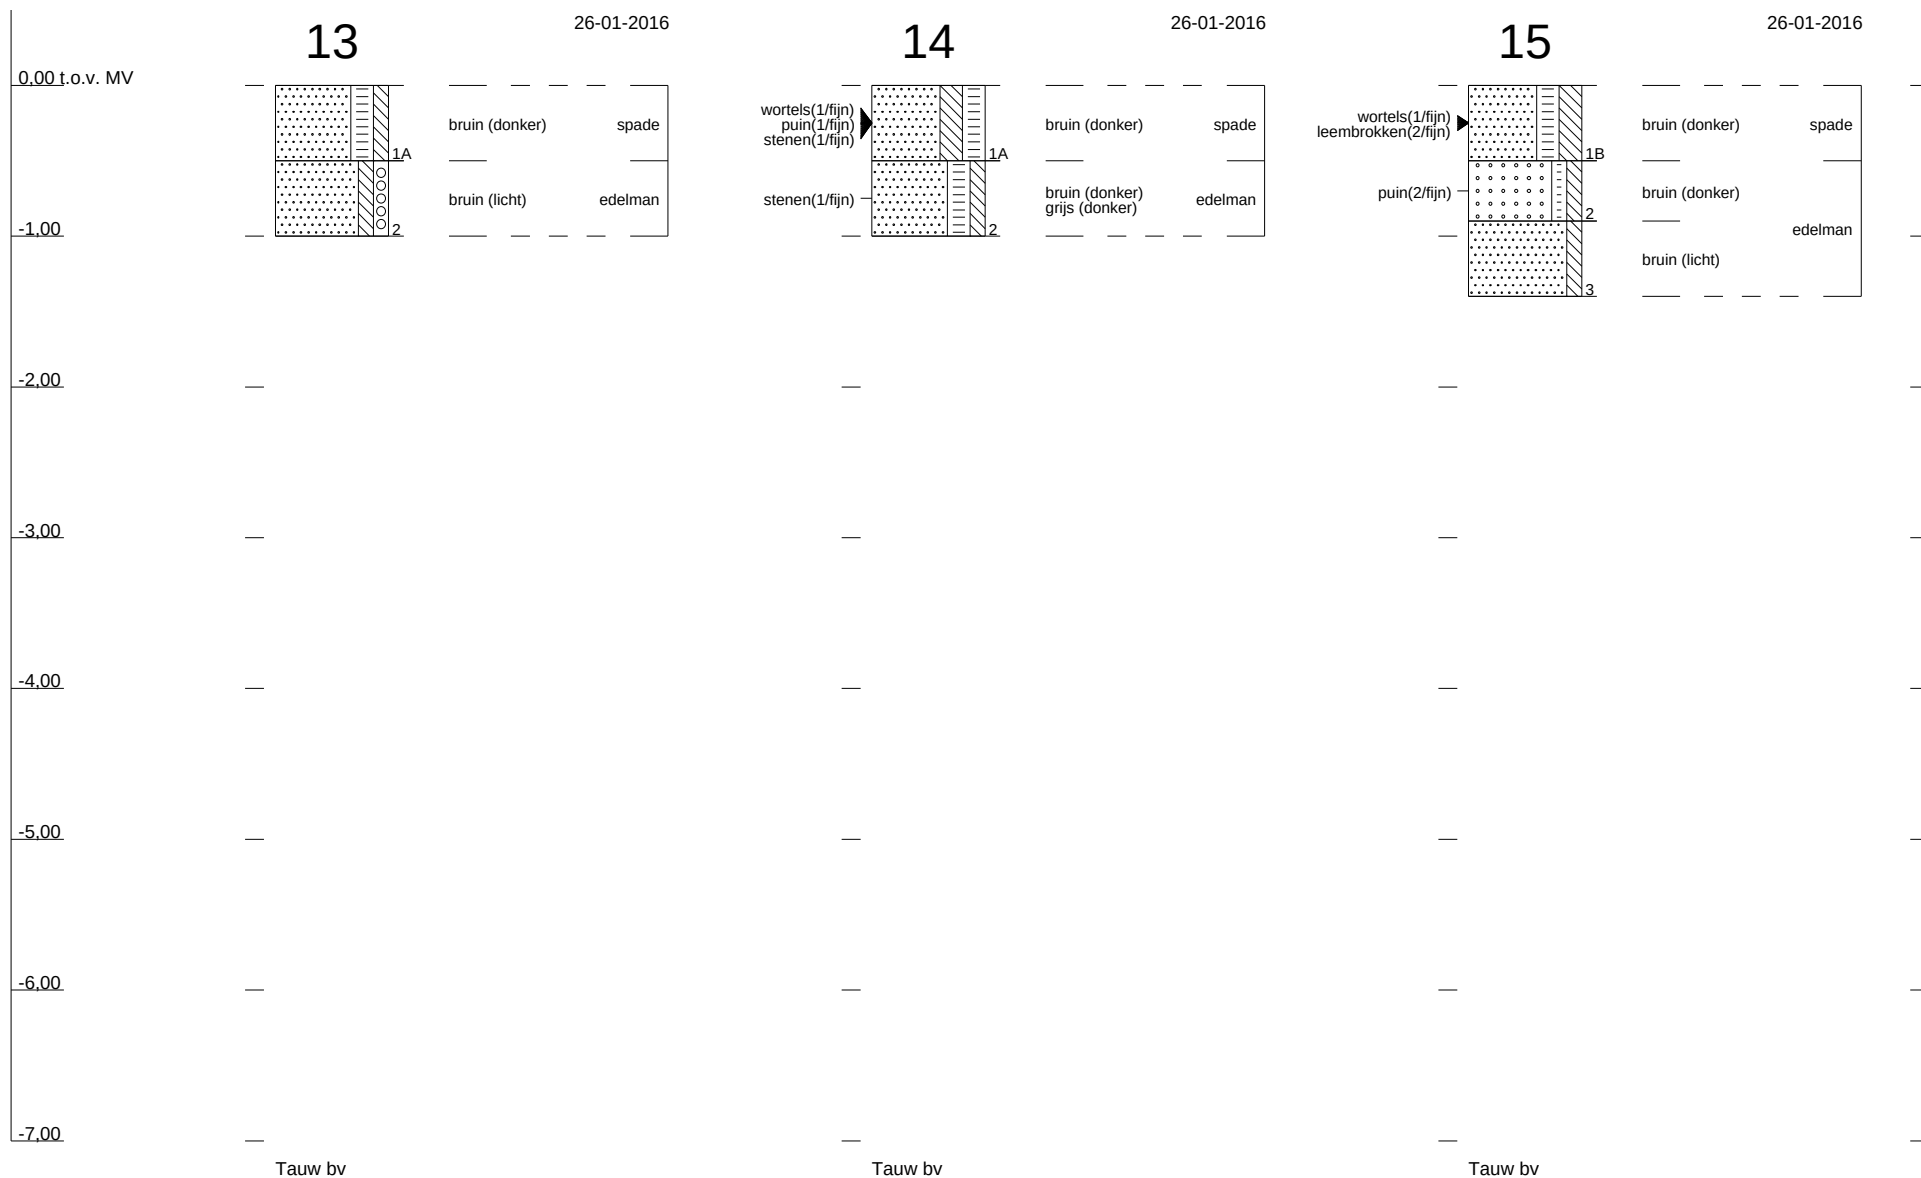
Op het maaiveld en in het opgeboorde- / opgegraven bodemmateriaal is visueel geen asbestverdacht materiaal waargenomen. Voor details wordt verwezen naar de in bijlage 3 bijgevoegde boorprofielen.

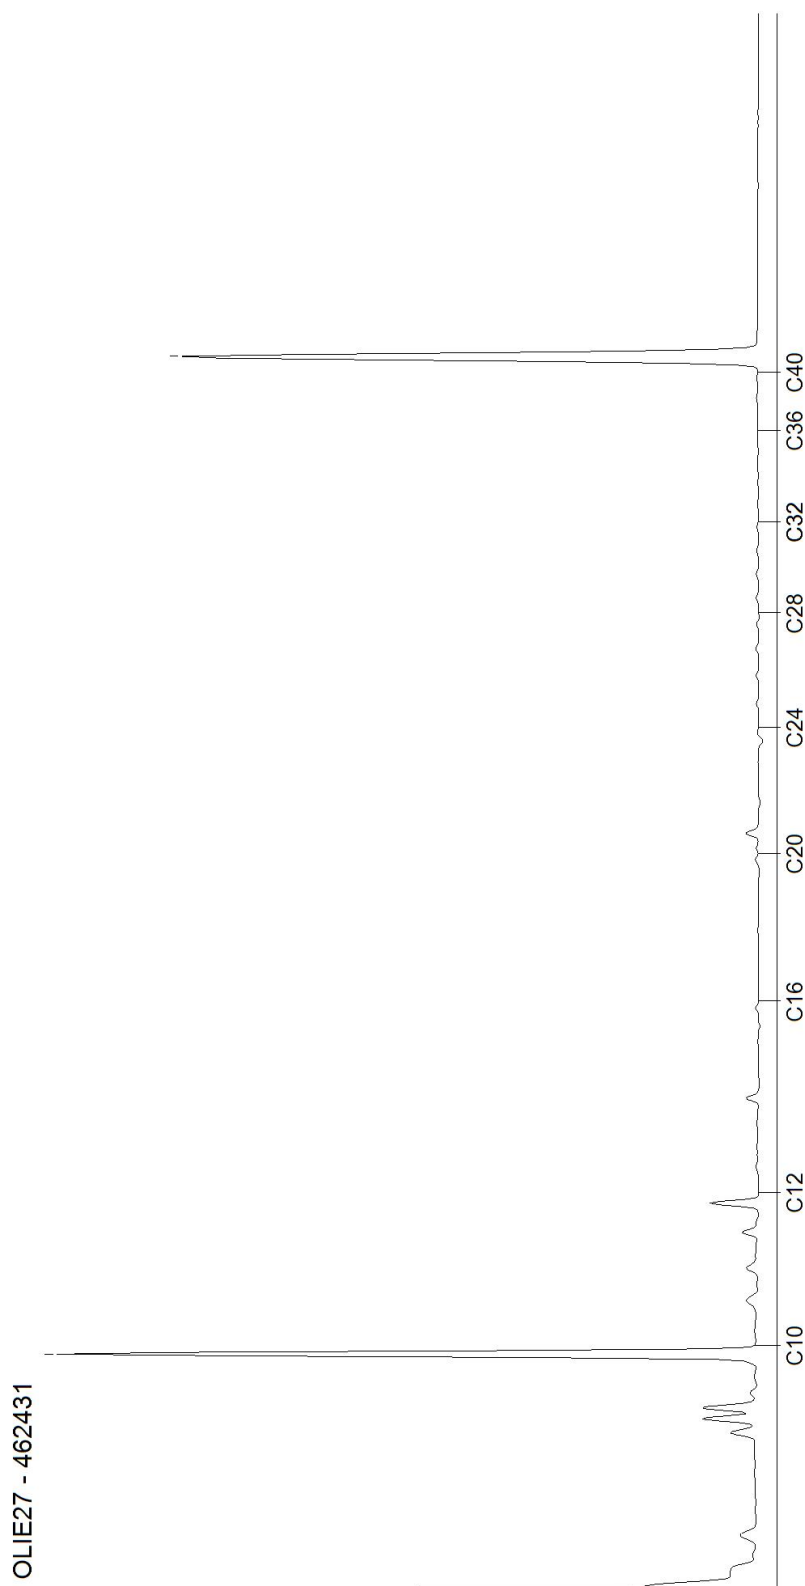
**Monsteromschrijving: Pb 1 F(4,9-5,9)**

Chromatogram for Order No. 561748, Analysis No. 462431, created at 09.02.2016 07:08:17
