VERKENNEND ONDERZOEK ASBEST IN  
BODEM

GOORSTEEG 15

TE LUNTEREN

| <b>Datum</b> | 16 maart 2017 |

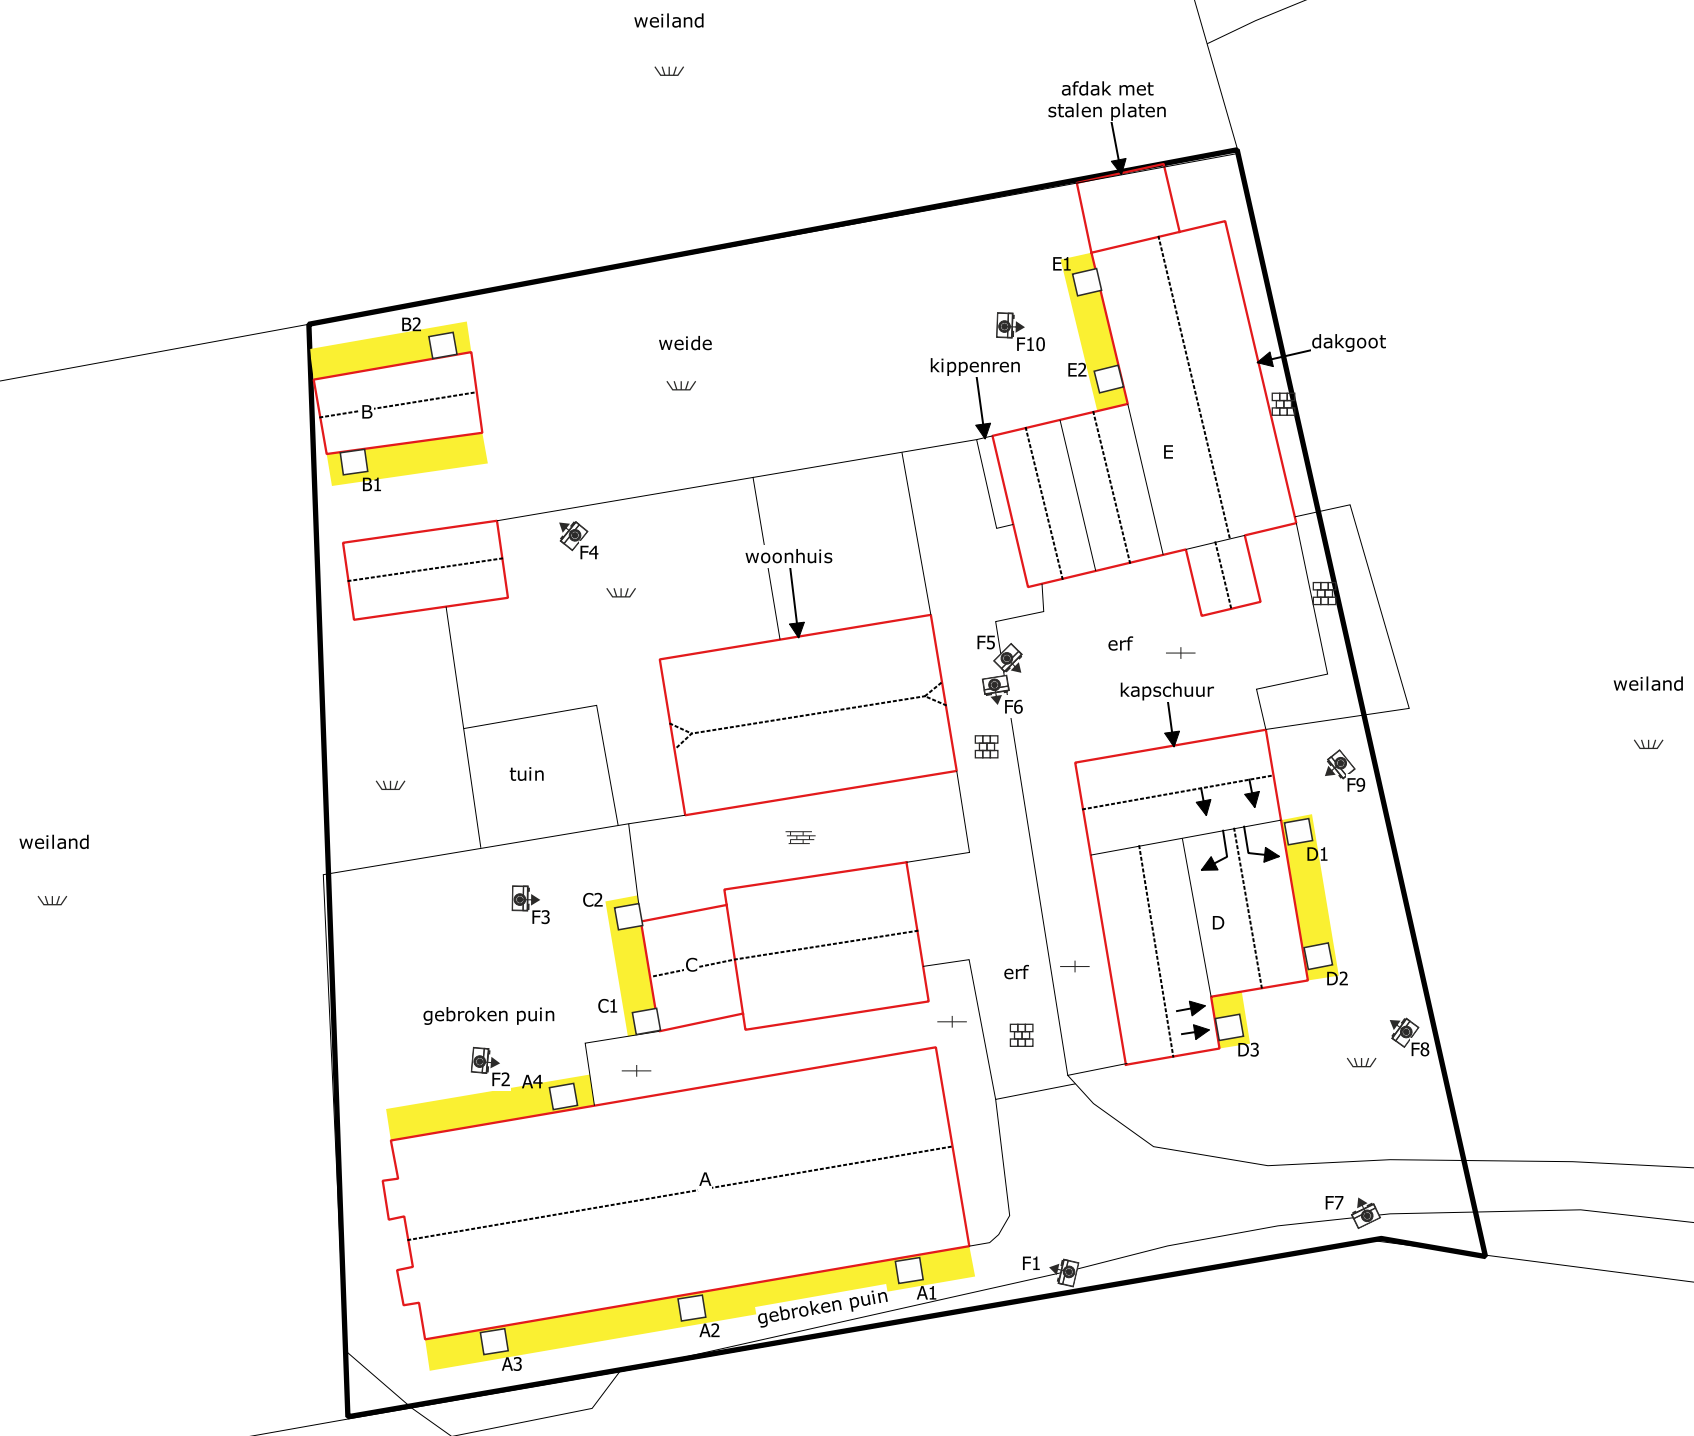
Bijlage 2a bevat de locatieschets met daarop aangegeven de situering van de deellocaties en de asbestinspectiegaten. In bijlage 3a zijn de bodemprofielen van de asbestinspectiegaten opgenomen. Bijlage 3b bevat enkele foto's van de asbestinspectiegaten en het opgegraven en opgeboorde bodemmateriaal.

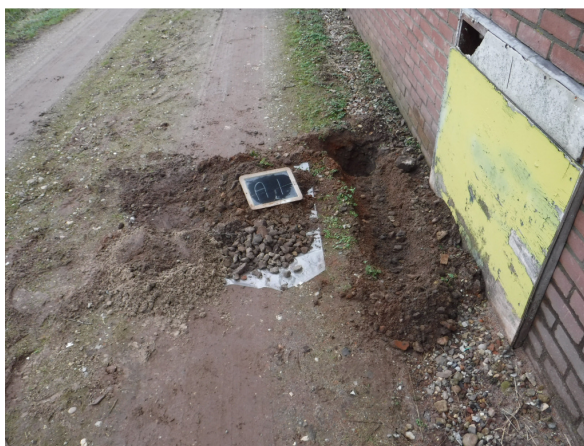
Foto 1. Opgegraven en gezeefd materiaal gat A1

| (Meng)-monster | Monsters<br>(in cm -mv) | Bijzonderheden |
|---|---|---|
| ASB-MMA1 | A1 (0-6) + A2 (0-7) + A3 (0-6) | Geen asbest aangetroffen / toplaag zwak tot matig puinhoudend |

| Grondmeng-monster | Traject (cm -mv) | Gehalte < detectielimiet | Gehalte > detectielimiet en < 50 mg/kg d.s. | Gehalte > 50 mg/kg d.s. | Gehalte > 100 mg/kg d.s. (interventiewaarde) |
|---|---|---|---|---|---|
| ASB-MMA1 | A1 (0-6) + A2 (0-7) + A3 (0-6) | - | van toepassing (48 mg/kg d.s.) | - | - |

De mengmonsters ASB-MMA1 en ASB-MMB1 zijn licht verontreinigd met asbest. Op basis van de onderzoeksresultaten wordt gesteld dat er geen aanleiding bestaat bij de deellocaties A en B tot het uitvoeren van een nader onderzoek asbest in bodem/puin.

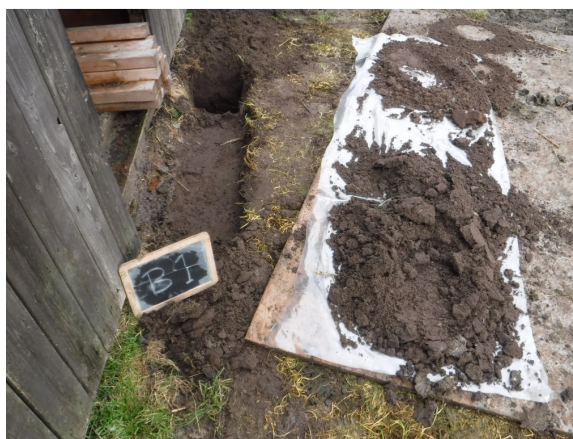
Foto 4. Opgegraven en gezeefd materiaal gat B1

| (Meng)-monster | Monsters<br>(in cm -mv) | Bijzonderheden |
|---|---|---|
| ASB-MMB1 | B1 (0-7) + B2 (0-6) | Geen asbest aangetroffen / bovengrond zintuiglijk schoon |

| Grondmeng-monster | Traject (cm -mv) | Gehalte < detectielimiet | Gehalte > detectielimiet en < 50 mg/kg d.s. | Gehalte > 50 mg/kg d.s. | Gehalte > 100 mg/kg d.s. (interventiewaarde) |
|---|---|---|---|---|---|
| ASB-MMB1 | B1 (0-7) + B2 (0-6) | - | van toepassing (6,4 mg/kg d.s.) | - | - |

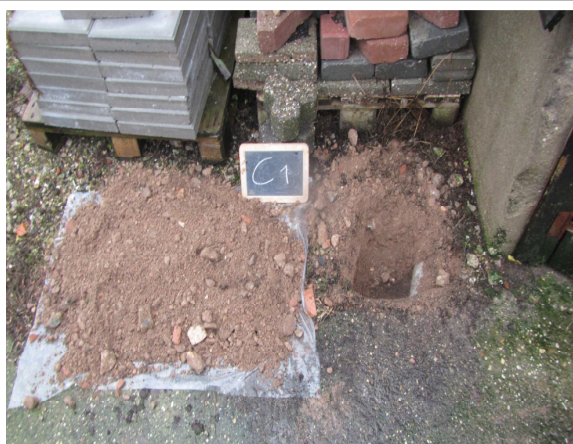
Foto 6. Opgegraven en gezeefd materiaal gat C1

Bij enkele inspectiegaten was geen sprake van bodem maar was een laag gebroken puin aanwezig. Er konden hier geen representatieve grondmonsters worden verkregen. In relatie tot het onderzoek is bemonstering van puingranulaat (gat A4, de gaten van deellocatie C en gat E3) achterwege gebleven. Derhalve is het analytisch onderzoek voor deellocatie C vervallen.

Op basis van de onderzoeksresultaten, bestaat er aanleiding tot het uitvoeren van een nader onderzoek asbest in bodem/puin ter plaatse van de deellocaties D en E. Tevens zal een deel van het onderzoek ook gericht moeten zijn om de verontreinigingssituatie ter plaatse van deellocatie C in beeld te brengen.

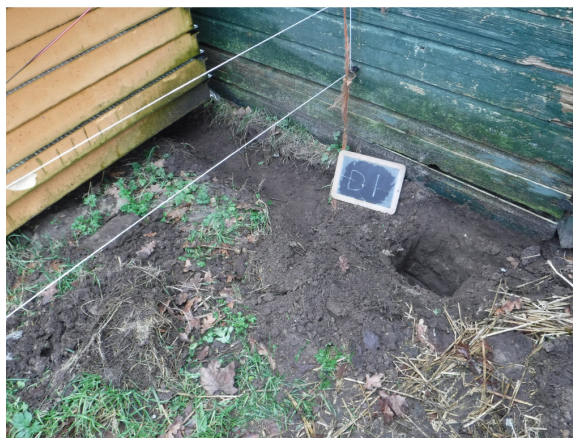
Foto 8. Opgegraven en gezeefd materiaal gat D1

| (Meng)-monster | Monsters<br>(in cm -mv) | Bijzonderheden |
|---|---|---|
| ASB-MMD1 | D1 (0-7) + D2 (0-7) + D3 (0-7) | Geen asbest aangetroffen / bovengrond zintuiglijk schoon |

| Grondmeng-monster | Traject (cm -mv) | Gehalte < detectielimiet | Gehalte > detectielimiet en < 50 mg/kg d.s. | Gehalte > 50 mg/kg d.s. | Gehalte > 100 mg/kg d.s. (interventiewaarde) |
|---|---|---|---|---|---|
| ASB-MMD1 | D1 (0-7) + D2 (0-7) + D3 (0-7) | - | - | - | van toepassing (450 mg/kg d.s.) |

Ter plaatse van deellocatie D (garage op zuidoostelijk deel van het erf) is in de fractie < 20 mm van de bovengrond (MMD1) analytisch asbest aangetoond boven de interventiewaarde. Het type materiaal betreft zowel serpentijn als amfibool, en is deels als niet-hechtgebonden aangetoond. De sterke asbestverontreiniging (concentratie groter dan de interventiewaarde) in de grond is aangetoond aan de westzijde van de schuur, ter plaatse van de sleuven D1 t/m D3. De oppervlakte van het sterk met asbest verontreinigde terreindeel wordt ingeschat op 20 m<sup>2</sup>. (20 m x 1 meter). De gemiddelde laagdikte van de sterk met asbestverontreinigde bovengrond bedraagt naar verwachting 10 cm, neerkomend op een bodemvolume sterk met asbest verontreinigde grond van circa 2 m<sup>3</sup>.

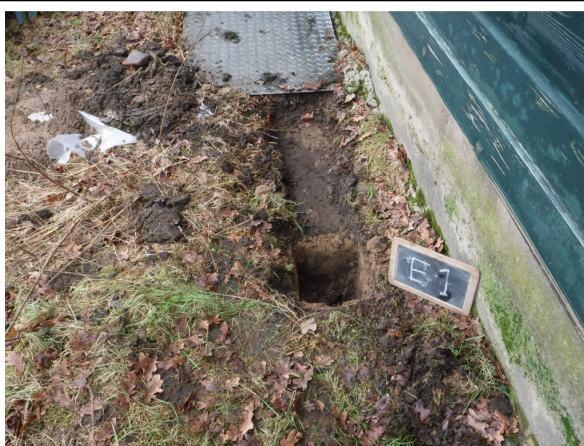
Foto 11. Opgegraven en gezeefd materiaal gat E1

| (Meng)-monster | Monsters<br>(in cm -mv) | Bijzonderheden |
|---|---|---|
| ASB-MME1 | E1 (0-5) + E2 (0-6) | Geen asbest aangetroffen / bovengrond zintuiglijk schoon |

| Grondmeng-monster | Traject (cm -mv) | Gehalte < detectielimiet | Gehalte > detectielimiet en < 50 mg/kg d.s. | Gehalte > 50 mg/kg d.s. | Gehalte > 100 mg/kg d.s. (interventiewaarde) |
|---|---|---|---|---|---|
| ASB-MME1 | E1 (0-5) + E2 (0-6) | - | - | - | van toepassing (100 mg/kg d.s.) |

Ter plaatse van deellocatie E (schuur op noordoostelijk deel van het erf) is in de fractie < 20 mm van de bovengrond (MME1) analytisch asbest aangetoond boven de interventiewaarde. Het type materiaal betreft zowel serpentijn als amfibool, en is als niet-hechtgebonden aangetoond. De sterke asbestverontreiniging (concentratie groter dan de interventiewaarde) in de grond is aangetoond aan de westzijde van de schuur, ter plaatse van de sleuven E1 en E2. De oppervlakte van het sterk met asbest verontreinigde terreindeel wordt ingeschat op 15 m<sup>2</sup>. (15 m x 1 meter). De gemiddelde laagdikte van de sterk met asbestverontreinigde bovengrond bedraagt naar verwachting 10 cm, neerkomend op een bodemvolume sterk met asbest verontreinigde grond van circa 1,5 m<sup>3</sup>.
