## Midden Nederland Milieu BV

**Nader asbestonderzoek** op de locatie  
aan de Goorsteeg 15 te Lunteren

*Projectnummer:* 170408/lvh/sh

*Datum:* 15 juni 2017

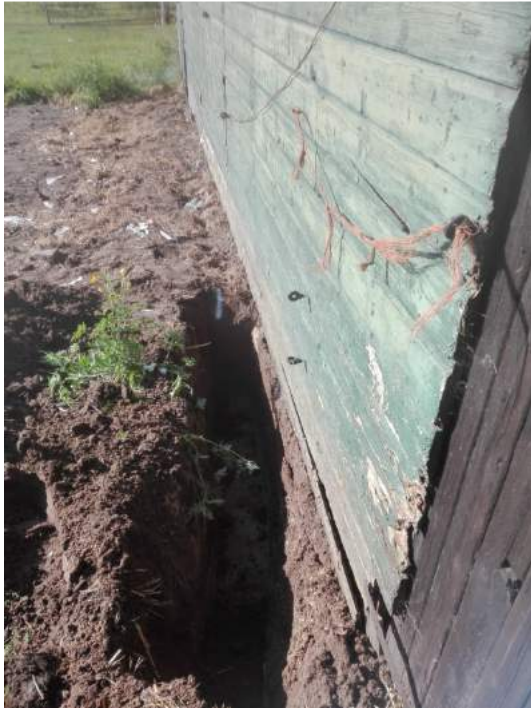
*Foto sleuf 1*

| <b>Sleuf/MP</b> | <b>traject (m-mv)</b> | <b>zintuiglijke verontreinigingsindicaties/ bodemvreemd materiaal*</b> |
|---|---|---|
| sleuf 1 | 0,0-0,3<br>0,0-0,6 | zwak puinhoudend, <b>2 asbestplaatjes</b><br>sporen puin, <b>1 asbestplaatje</b> |

| monstergegevens | | | analysesresultaten (mg of mg/kg d.s.) | | | | asbesttype | |
|---|---|---|---|---|---|---|---|---|
| sl. 1 | 1 | 0,0-0,6 | 7200 | 99 | 56 vezels | 114,6 | S-A | H-NH |

In de *toplaag* van *sleuf 1* is analytisch, in de fractie >0,5 mm en <16 mm, 99 mg/kg d.s. gewogen asbest aangetoond. In de fractie >16 mm is hechtgebonden serpentijn en amfibool asbest aangetoond. Het gewogen gehalte aan asbest (**114,6 mg/kg d.s.**) overschrijdt de interventiewaarde voor asbest in grond (100 mg/kg d.s.). In de fractie <0,5 mm zijn 56 vrije vezels aangetroffen.

Op het oostelijk terreindeel (locatie D) van de Goorsteeg 15 te Lunteren is, ter plaatse van sleuf 1, asbesthoudend materiaal aangetroffen. Het plaatmateriaal betreft hechtgebonden serpentijn en amfibool asbest. Analytisch is in de **contactzone** asbest aangetoond boven de interventiewaarde. In de huidige situatie is geen sprake van onaanvaardbare risico's".

Wij adviseren om de asbestverontreiniging onder milieukundige begeleiding te verwijderen. Voor de verwijdering dient een BUS-melding immobiel, ter goedkeuring, te worden ingediend bij het bevoegd gezag, de Provincie Gelderland.

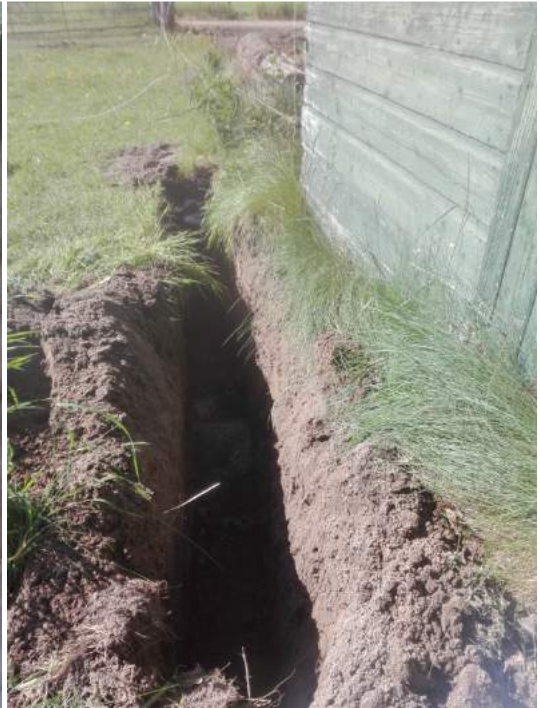
*Foto sleuf 2*

| <b>Sleuf/MP</b> | <b>traject (m-mv)</b> | <b>zintuiglijke verontreinigingsindicaties/ bodemvreemd materiaal*</b> |
|---|---|---|
| sleuf 2 | 0,0-0,3<br>0,0-0,8 | sporen puin en glas<br>sporen puin |

| monstergegevens | | | analysesresultaten (mg of mg/kg d.s.) | | | | asbesttype | |
|---|---|---|---|---|---|---|---|---|
| sl. 2+3 | 2+3 | 0,0-0,3 | - | 31 | 12 vezels | 31 | S-A | NH |
| sl. 2+3 | 2+3 | 0,3-0,6 | - | 14 | 30 vezels | 14 | S-A | NH |

In de *geroerde bovengrond* van *sleuf 2 en 3 (0,0-0,3 m-mv)* en in de *ondergrond* uit van *sleuf 2 en 3 (0,3-0,6 m-mv)* is in de fractie >0,5 mm en <16 mm, analytisch 31 mg/kg d.s. en 14 mg/kg d.s. aan gewogen asbest aangetoond. In de fractie <0,5 mm zijn respectievelijk 12 en 30 vrije vezels aangetroffen. In de ter inkadering geanalyseerde *geroerde bovengrond* uit *sleuf 4 t/m 6* is in de fractie >0,5 mm en <16 mm, analytisch 12 mg/kg d.s. aan gewogen asbest aangetoond. In de fractie <0,5 mm zijn 11 vrije vezels aangetroffen. De gewogen gehalten aan asbest overschrijden de bepalingsgrens (1,0 mg/kg d.s.), maar blijven beneden de interventiewaarde (100 mg/kg d.s.).

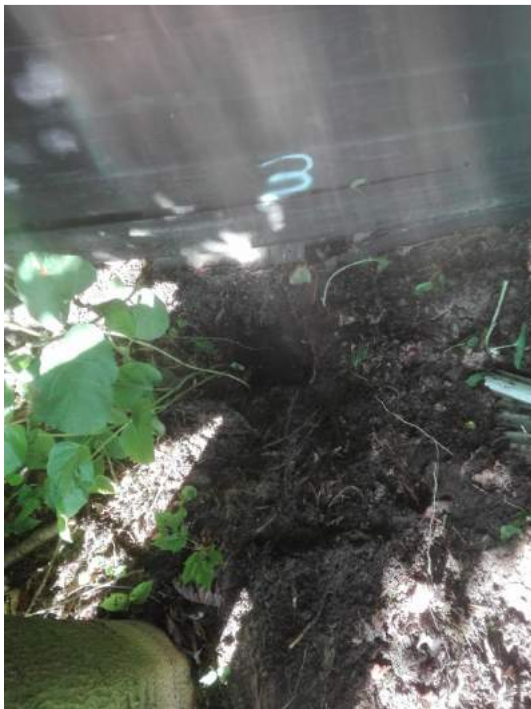
*Foto sleuf 3*

| <b>Sleuf/MP</b> | <b>traject (m-mv)</b> | <b>zintuiglijke verontreinigingsindicaties/ bodemvreemd materiaal*</b> |
|---|---|---|
| sleuf 3 | 0,0-0,8 | sporen puin |

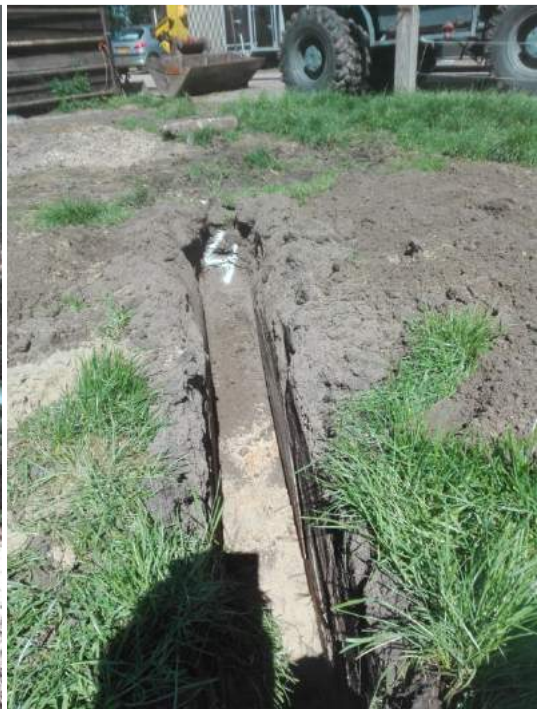
*Foto sleuf 4*

| <b>Sleuf/MP</b> | <b>traject (m-mv)</b> | <b>zintuiglijke verontreinigingsindicaties/ bodemvreemd materiaal*</b> |
|---|---|---|
| sleuf 4 | 0,0-0,6 | sporen puin |

| monstergegevens | | | analysesresultaten (mg of mg/kg d.s.) | | | | asbesttype | |
|---|---|---|---|---|---|---|---|---|
| sl. 4+5+6 | 4+5+6 | 0,0~0,6 | - | 12 | 11 vezels | 12 | S | H-NH |

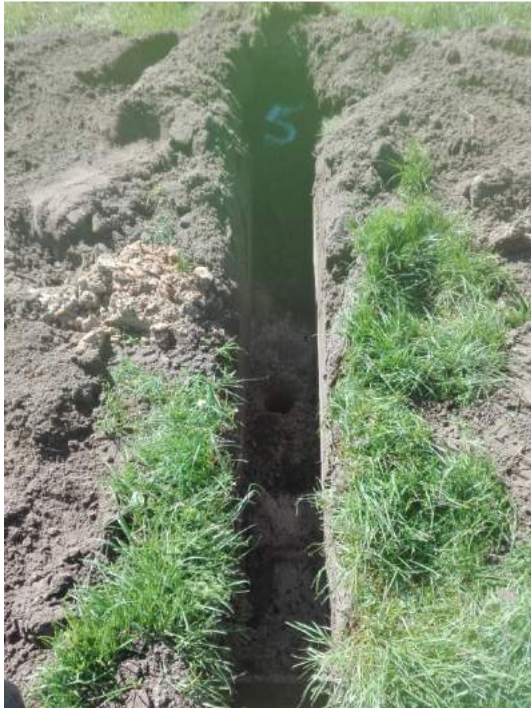
*Foto sleuf 5*

| <b>Sleuf/MP</b> | <b>traject (m-mv)</b> | <b>zintuiglijke verontreinigingsindicaties/ bodemvreemd materiaal*</b> |
|---|---|---|
| sleuf 5 | 0,0-0,6 | sporen puin |

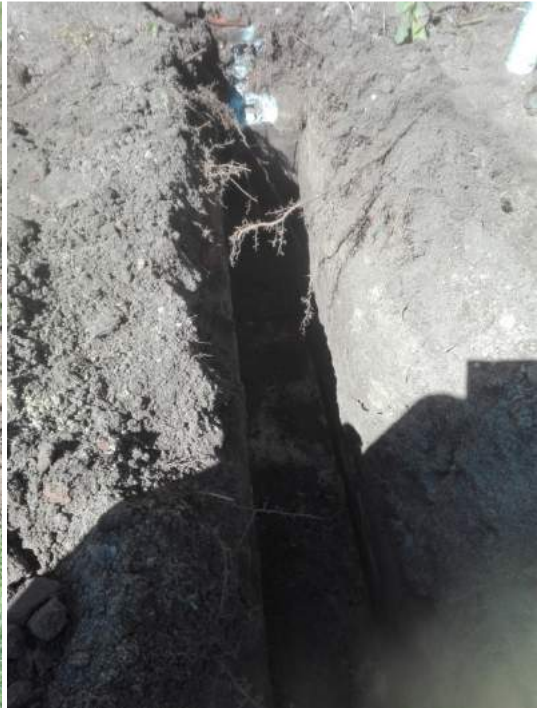
*Foto sleuf 6*

| <b>Sleuf/MP</b> | <b>traject (m-mv)</b> | <b>zintuiglijke verontreinigingsindicaties/ bodemvreemd materiaal*</b> |
|---|---|---|
| sleuf 6 | 0,0-0,1<br>0,0-0,6 | zwak puinhoudend<br>sporen puin |

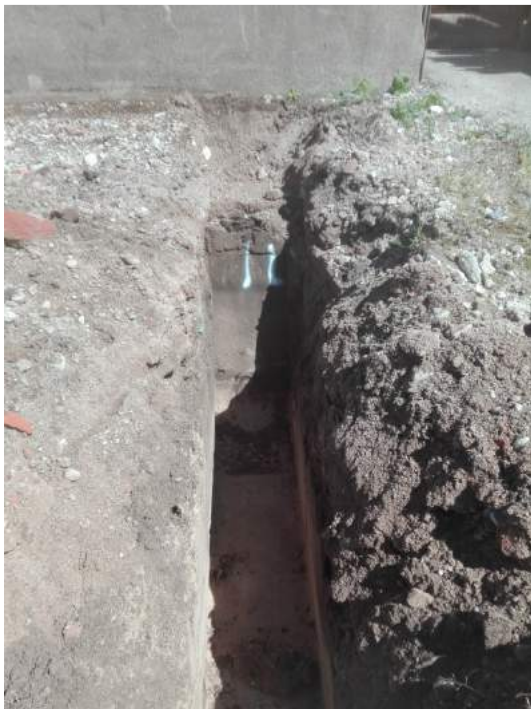
*Foto sleuf 11*

| <b>Sleuf/MP</b> | <b>traject (m-mv)</b> | <b>zintuiglijke verontreinigingsindicaties/ bodemvreemd materiaal*</b> |
|---|---|---|
| sleuf 11 | 0,0-0,3<br>0,3-0,7 | volledig puin<br>sporen puin |

| monstergegevens | | | analysesresultaten (mg of mg/kg d.s.) | | | | asbesttype | |
|---|---|---|---|---|---|---|---|---|
| sl. 11+12 | 11+12 | 0,0~0,3 | - | 2 | 8 vezels | 2,0 | S | NH |

In de *puinlaag* van *sleuf 11 en 12 (0,0-0,3 m-mv)* is in de fractie >0,5 mm en <16 mm, analytisch 2 mg/kg d.s. aan gewogen asbest aangetoond. In de fractie <0,5 mm zijn 8 vrije vezels aangetroffen. Het gewogen gehalte aan asbest blijft ruim beneden de interventiewaarde (100 mg/kg d.s.). In de ter inkadering geanalyseerde *puinlaag* uit *MP 13 t/m 15* is in de fractie >0,5 mm en <16 mm, analytisch 2 mg/kg d.s. aan gewogen asbest aangetoond. In de fractie <0,5 mm zijn geen vrije vezels aangetroffen. Het gewogen gehalten aan asbest blijft ruim beneden de interventiewaarde (100 mg/kg d.s.).

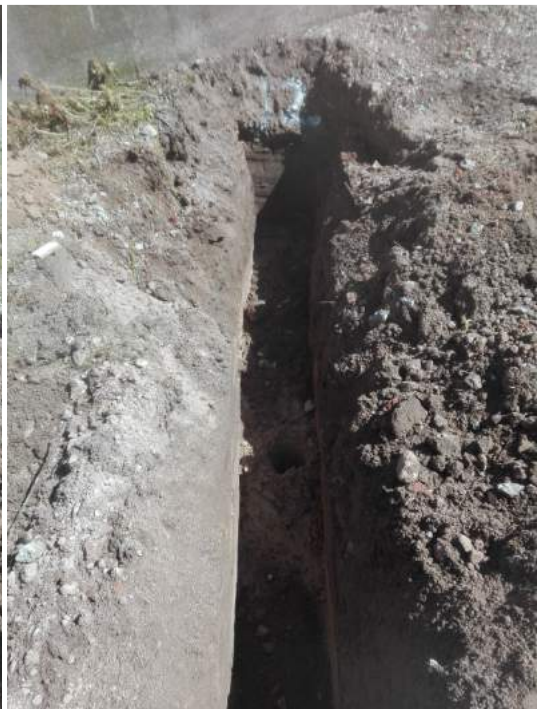
*Foto sleuf 12*

| <b>Sleuf/MP</b> | <b>traject (m-mv)</b> | <b>zintuiglijke verontreinigingsindicaties/ bodemvreemd materiaal*</b> |
|---|---|---|
| sleuf 12 | 0,0-0,3<br>0,3-0,7 | volledig puin<br>sporen puin |

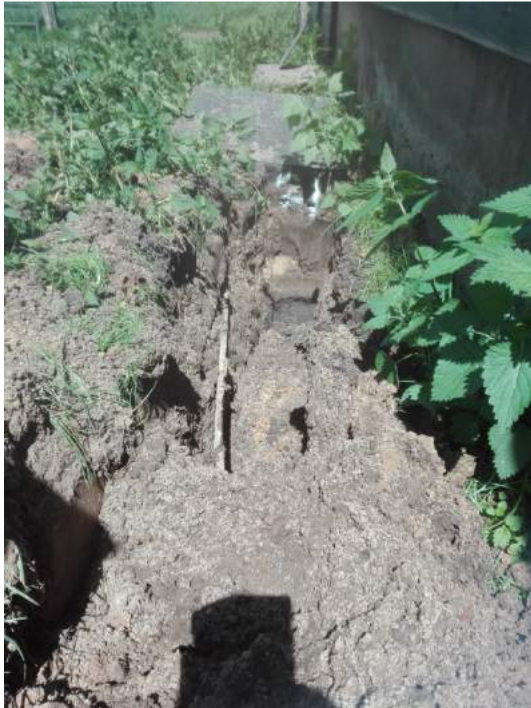
*Foto sleuf 21*

| <b>Sleuf/MP</b> | <b>traject (m-mv)</b> | <b>zintuiglijke verontreinigingsindicaties/ bodemvreemd materiaal*</b> |
|---|---|---|
| sleuf 21 | 0,0-0,6 | sporen puin en glas |

| monstergegevens | | | analysesresultaten (mg of mg/kg d.s.) | | | | asbesttype | |
|---|---|---|---|---|---|---|---|---|
| sl. 21+22 | 21+22 | 0,0-0,3 | - | 41 | 65 vezels | 41 | S-A | NH |

In de *geroerde bovengrond* van *sleuf 21 en 22 (0,0-0,3 m-mv)* is in de fractie >0,5 mm en <16 mm, analytisch 41 mg/kg d.s. aan gewogen asbest aangetoond. In de fractie <0,5 mm zijn 65 vrije vezels aangetroffen. Het gewogen gehalte aan asbest blijft beneden de interventiewaarde (100 mg/kg d.s.). In de ter inkadering geanalyseerde *geroerde bovengrond* uit *sleuf 23 t/m 25* is in de fractie >0,5 mm en <16 mm, analytisch 2 mg/kg d.s. aan gewogen asbest aangetoond. In de fractie <0,5 mm zijn geen vrije vezels aangetroffen. Het gewogen gehalten aan asbest blijft ruim beneden de interventiewaarde (100 mg/kg d.s.).

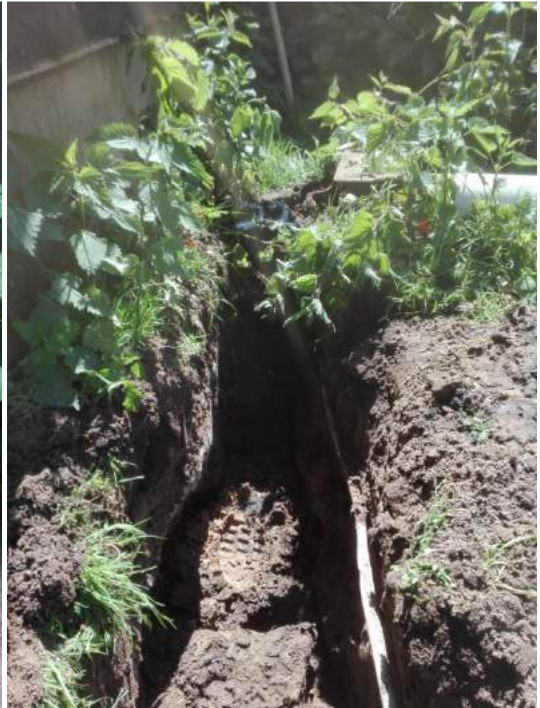
*Foto sleuf 22*

| <b>Sleuf/MP</b> | <b>traject (m-mv)</b> | <b>zintuiglijke verontreinigingsindicaties/ bodemvreemd materiaal*</b> |
|---|---|---|
| sleuf 22 | 0,0-0,7<br>0,7-1,0 | zwak puinhoudend, betonbrokken<br>sporen puin |

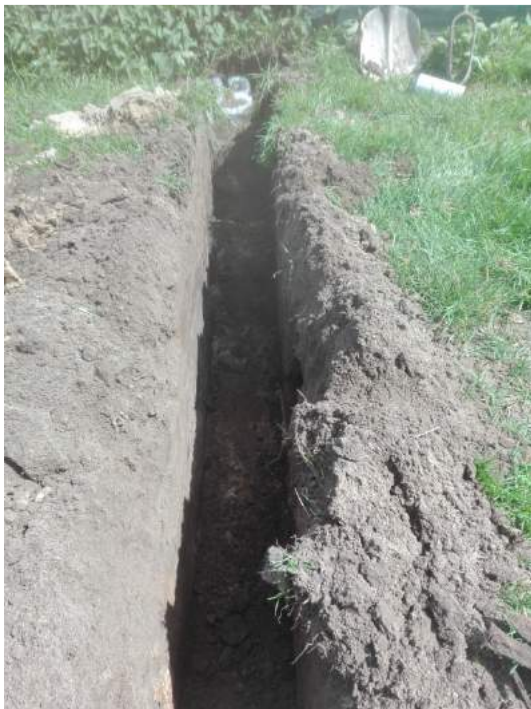
*Foto sleuf 23*

| <b>Sleuf/MP</b> | <b>traject (m-mv)</b> | <b>zintuiglijke verontreinigingsindicaties/ bodemvreemd materiaal*</b> |
|---|---|---|
| sleuf 23 | 0,0-0,7 | sporen puin, resten hout |

| monstergegevens | | | analysesresultaten (mg of mg/kg d.s.) | | | | asbesttype | |
|---|---|---|---|---|---|---|---|---|
| sl. 23t/m25 | 23t/m25 | 0,0-0,5 | - | 14 | 10 vezels | 14 | S-A | NH |

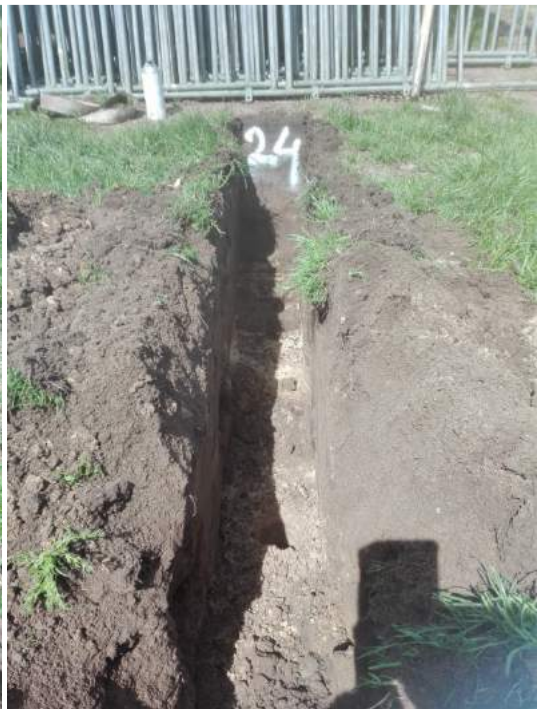
*Foto sleuf 24*

| <b>Sleuf/MP</b> | <b>traject (m-mv)</b> | <b>zintuiglijke verontreinigingsindicaties/ bodemvreemd materiaal*</b> |
|---|---|---|
| sleuf 24 | 0,0-0,6 | zwak puinhoudend |

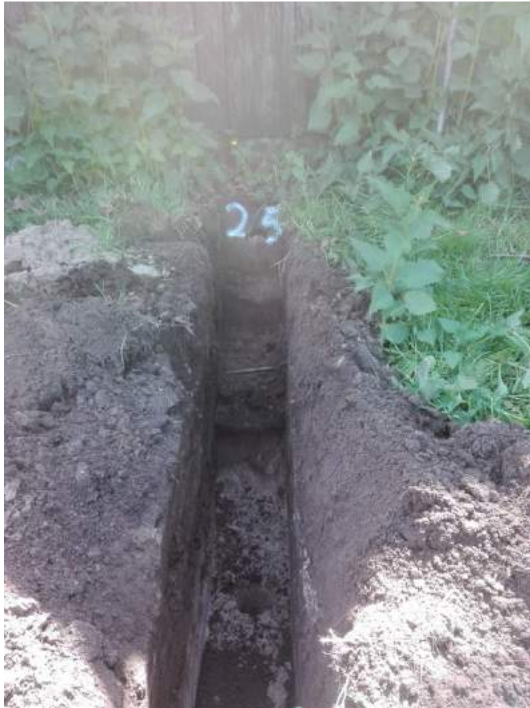
*Foto sleuf 25*

| <b>Sleuf/MP</b> | <b>traject (m-mv)</b> | <b>zintuiglijke verontreinigingsindicaties/ bodemvreemd materiaal*</b> |
|---|---|---|
| sleuf 25 | 0,0-0,7 | sporen puin |

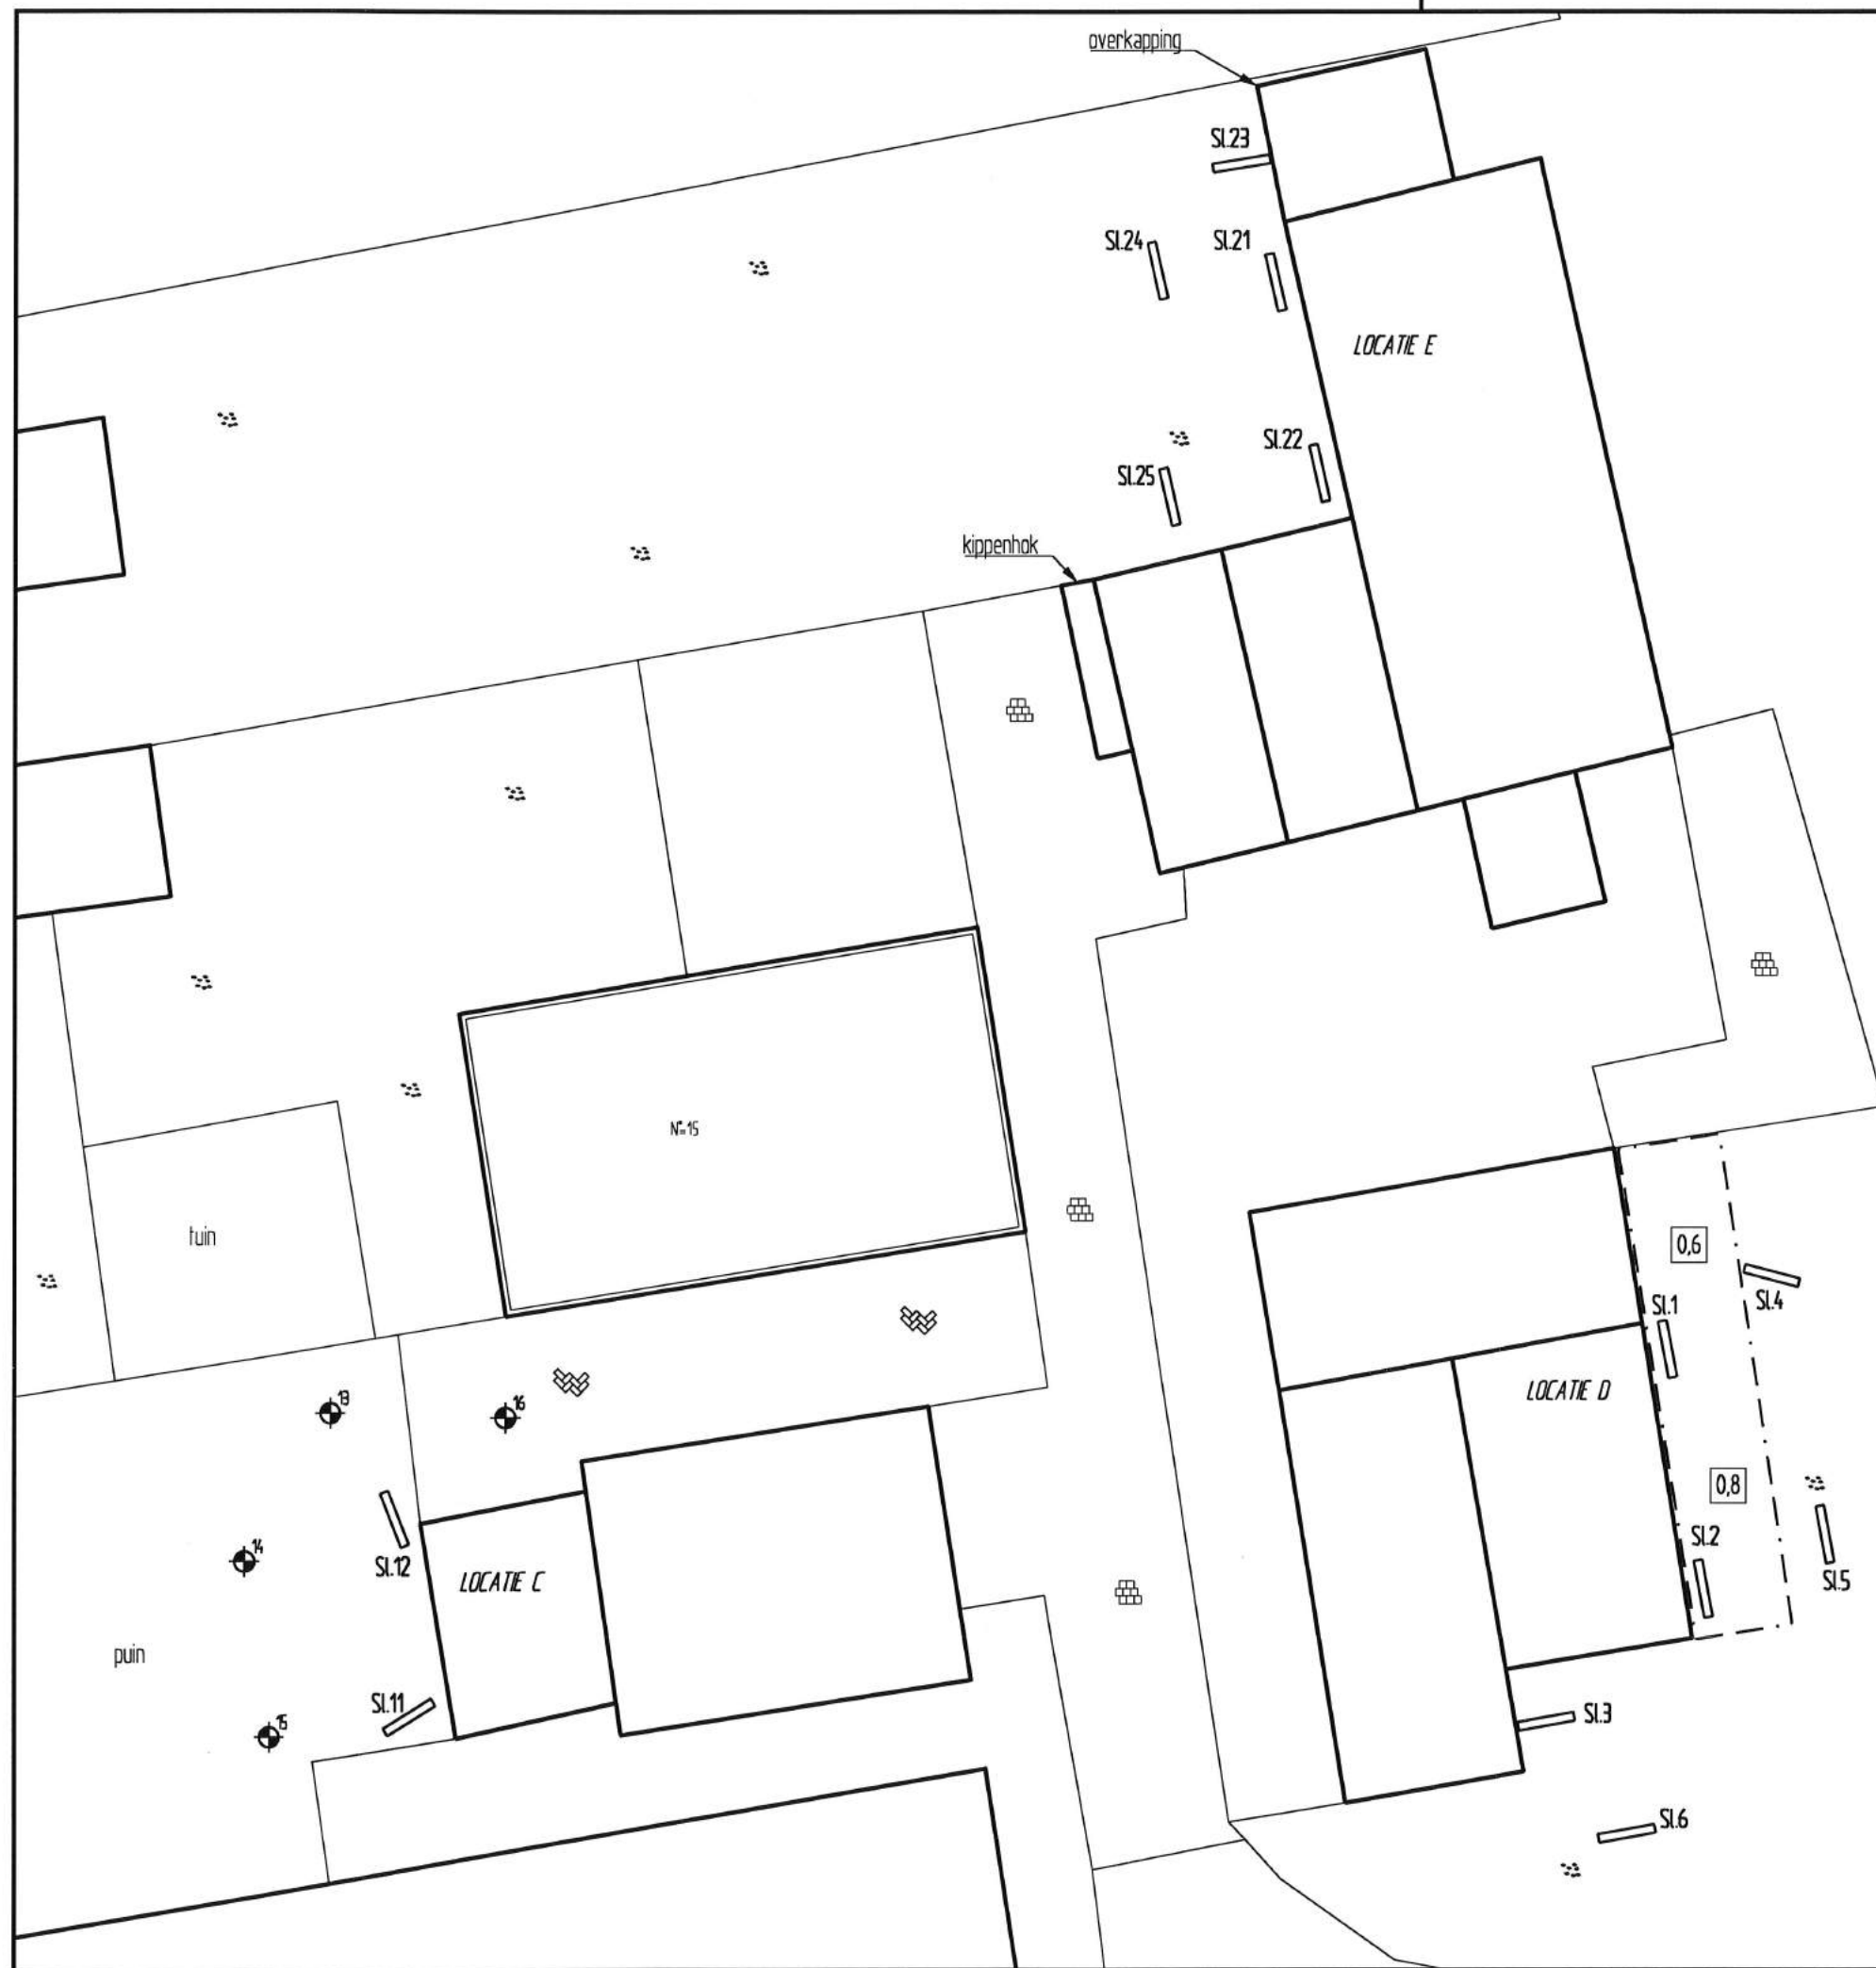
## **TEKENING 1-1**

Op basis van de resultaten is op tekening 1-1 een contourlijn weergegeven, waarbinnen zintuiglijk en/of analytisch asbest is aangetroffen boven de I-waarde.

Situatie met sleuven en contourlijn
