**Nader asbestonderzoek met plan van aanpak op de locatie aan de Luntersekade 6 te Ederveen**

*Projectnummer:* 170387/lvh/sh

*Datum:* 08 mei 2017

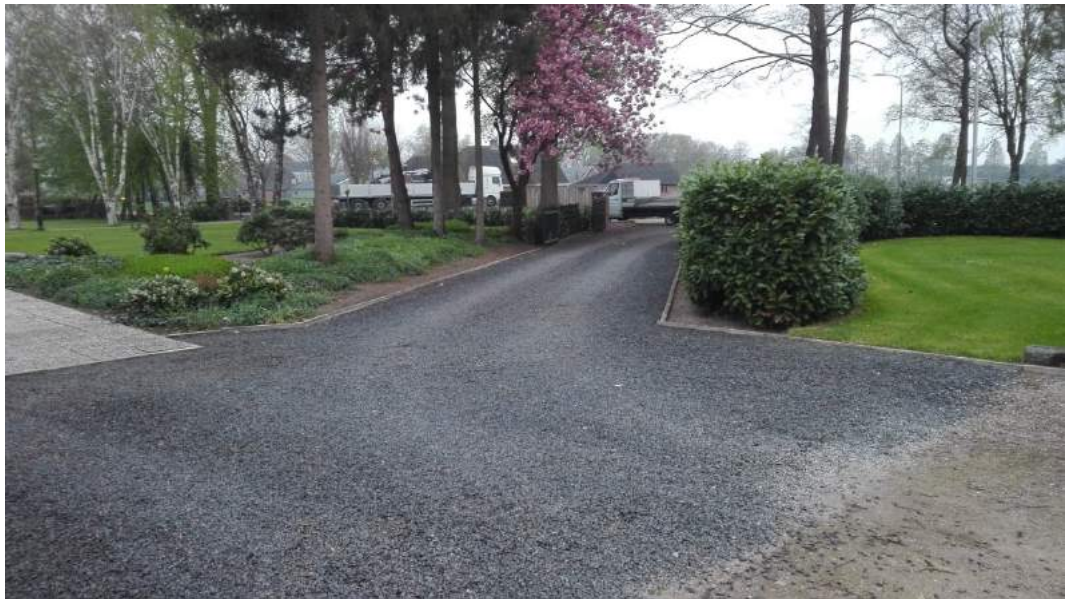
*Overzicht inrit (nieuwe verharding)*

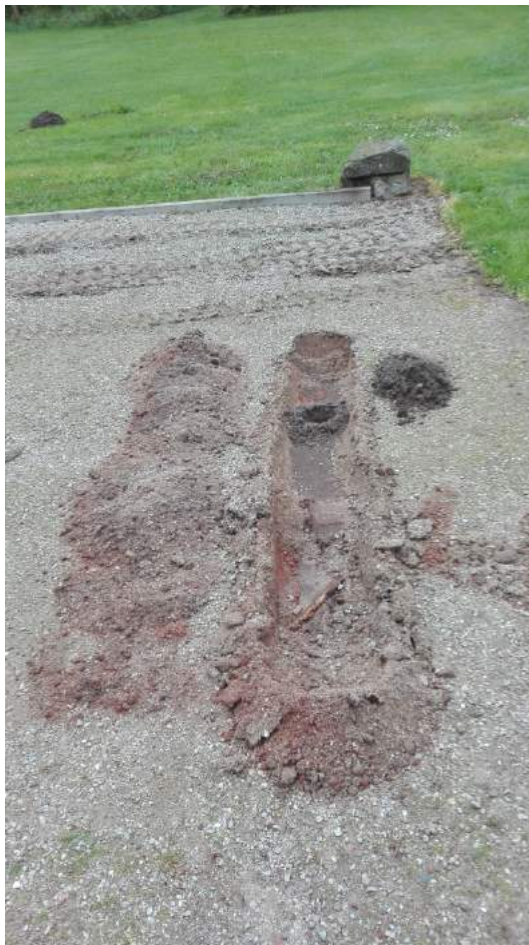
*sleuf 30*

| Sleuf/MP | traject (m-mv) | zintuiglijke verontreinigingsindicaties/ bodemvreemd materiaal* |
|---|---|---|
| sleuf 30 | 0,0-0,1 | volledig puin |

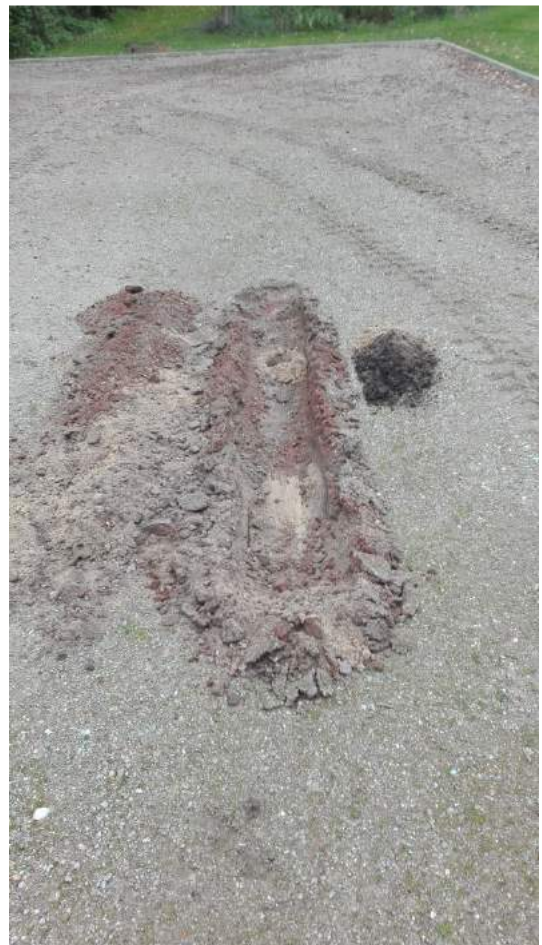
*sleuf 31*

| Sleuf/MP | traject (m-mv) | zintuiglijke verontreinigingsindicaties/ bodemvreemd materiaal* |
|---|---|---|
| sleuf 31 | 0,0-0,1 | volledig puin |

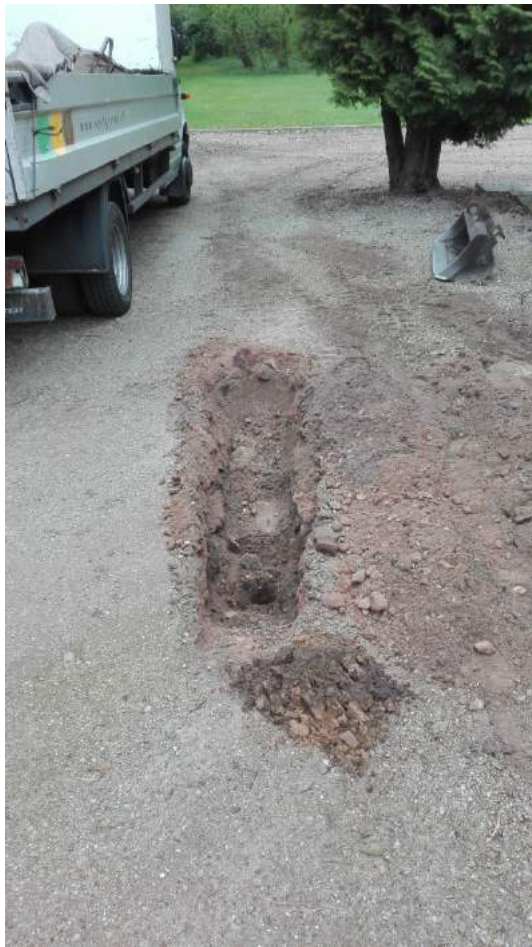
*sleuf 32*

| Sleuf/MP | traject (m-mv) | zintuiglijke verontreinigingsindicaties/ bodemvreemd materiaal* |
|---|---|---|
| sleuf 32 | 0,0-0,5 | volledig puin, asfalt- en betonhoudend |

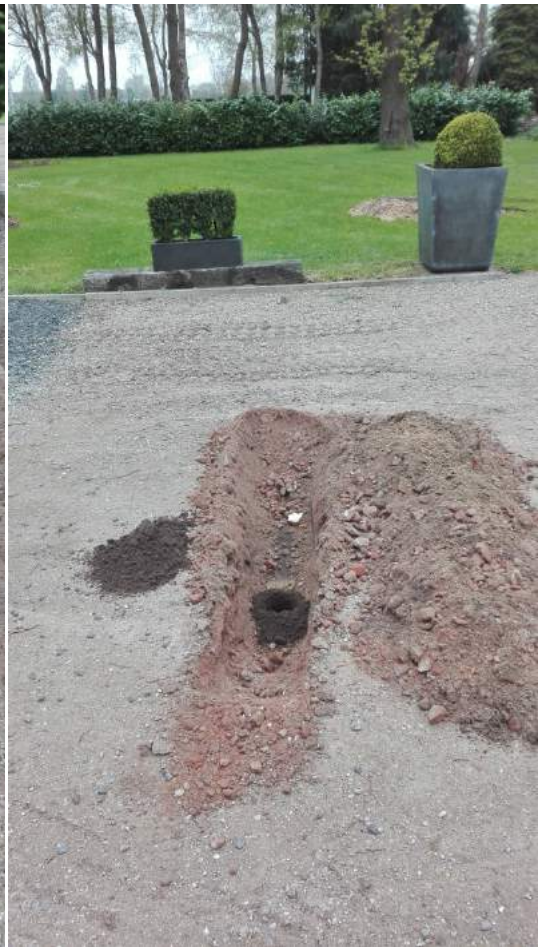
*sleuf 33*

| Sleuf/MP | traject (m-mv) | zintuiglijke verontreinigingsindicaties/ bodemvreemd materiaal* |
|---|---|---|
| sleuf 33 | 0,0-0,3 | volledig puin, asfalt- en betonhoudend <b>3 asbestplaatjes</b> |

| monstergegevens | | | analyseresultaten (mg of mg/kg d.s.) | | | | asbesttype | |
|---|---|---|---|---|---|---|---|---|
| <b>Sleuf 33</b> | 33 | 0,0-0,3 | 2000 | 160 | n.a. | <b>167,2</b> | S | H-NH |

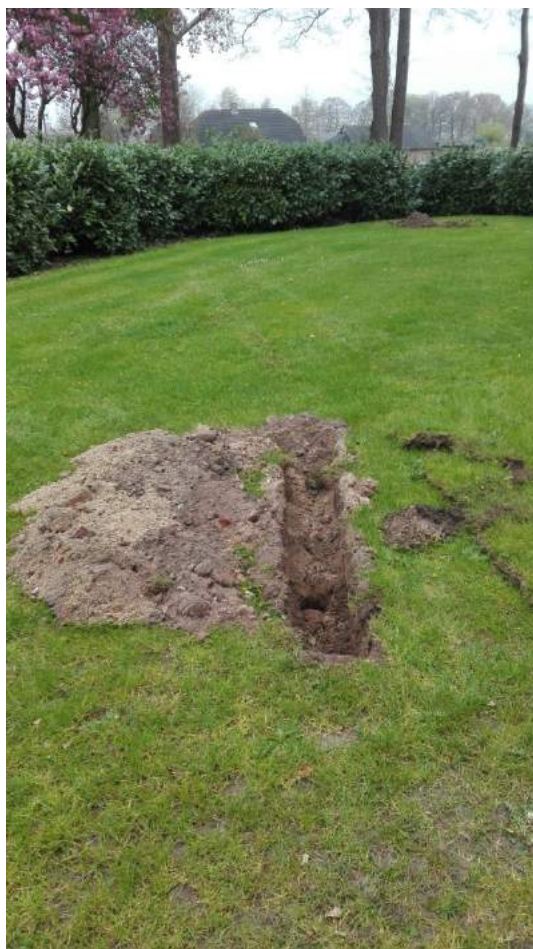
*sleuf 34*

| Sleuf/MP | traject (m-mv) | zintuiglijke verontreinigingsindicaties/ bodemvreemd materiaal* |
|---|---|---|
| sleuf 34 | 0,03-0,4 | volledig puin, asfalt- en betonhoudend |

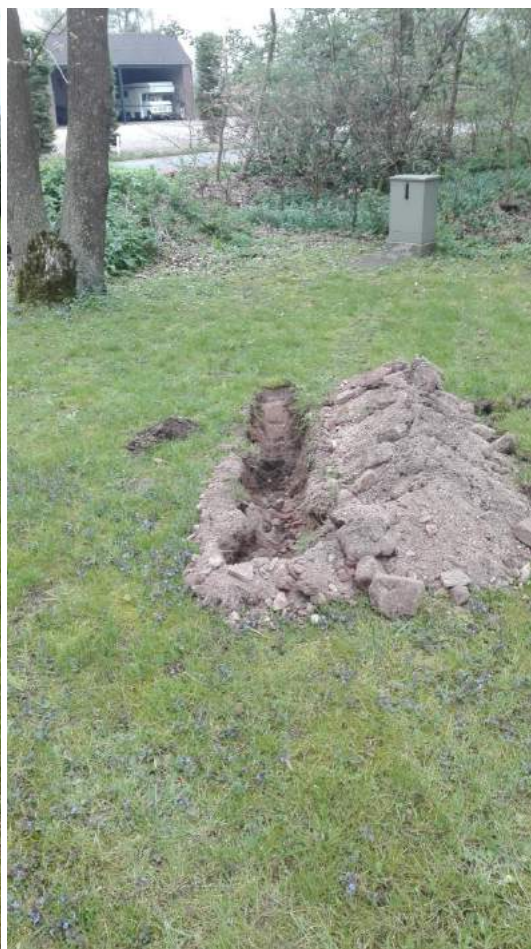
*sleuf 35*

| Sleuf/MP | traject (m-mv) | zintuiglijke verontreinigingsindicaties/ bodemvreemd materiaal* |
|---|---|---|
| sleuf 35 | 0,03-0,4 | volledig puin, asfalt- en betonhoudend |

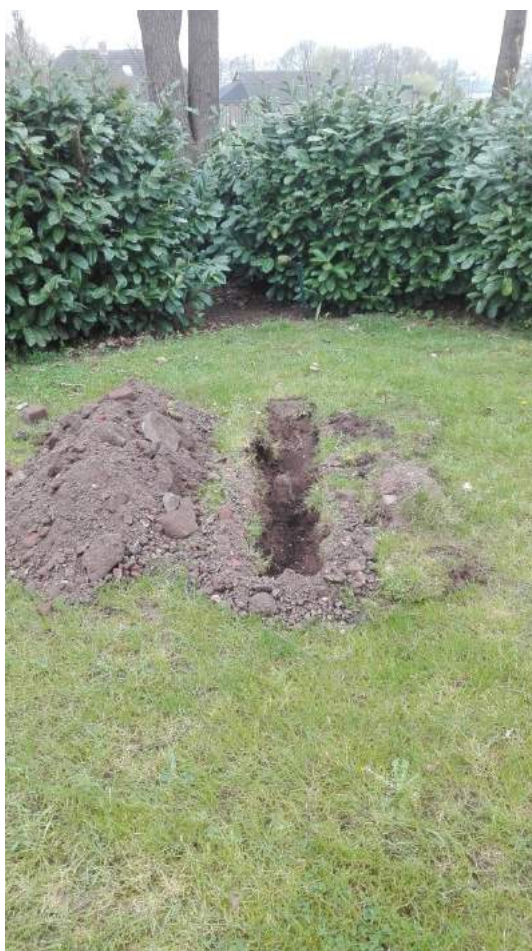
*sleuf 36*

| Sleuf/MP | traject (m-mv) | zintuiglijke verontreinigingsindicaties/ bodemvreemd materiaal* |
|---|---|---|
| sleuf 36 | 0,03-0,4 | volledig puin, asfalt- en betonhoudend |
