# VERKENNEND BODEMONDERZOEK EN ONDERZOEK ASBEST IN BODEM

SERINGSTRAAT 37 (ZUIDELIJK DEEL)

TE EDERVEEN

# Rapportage verkennend bodemonderzoek en onderzoek asbest in bodem

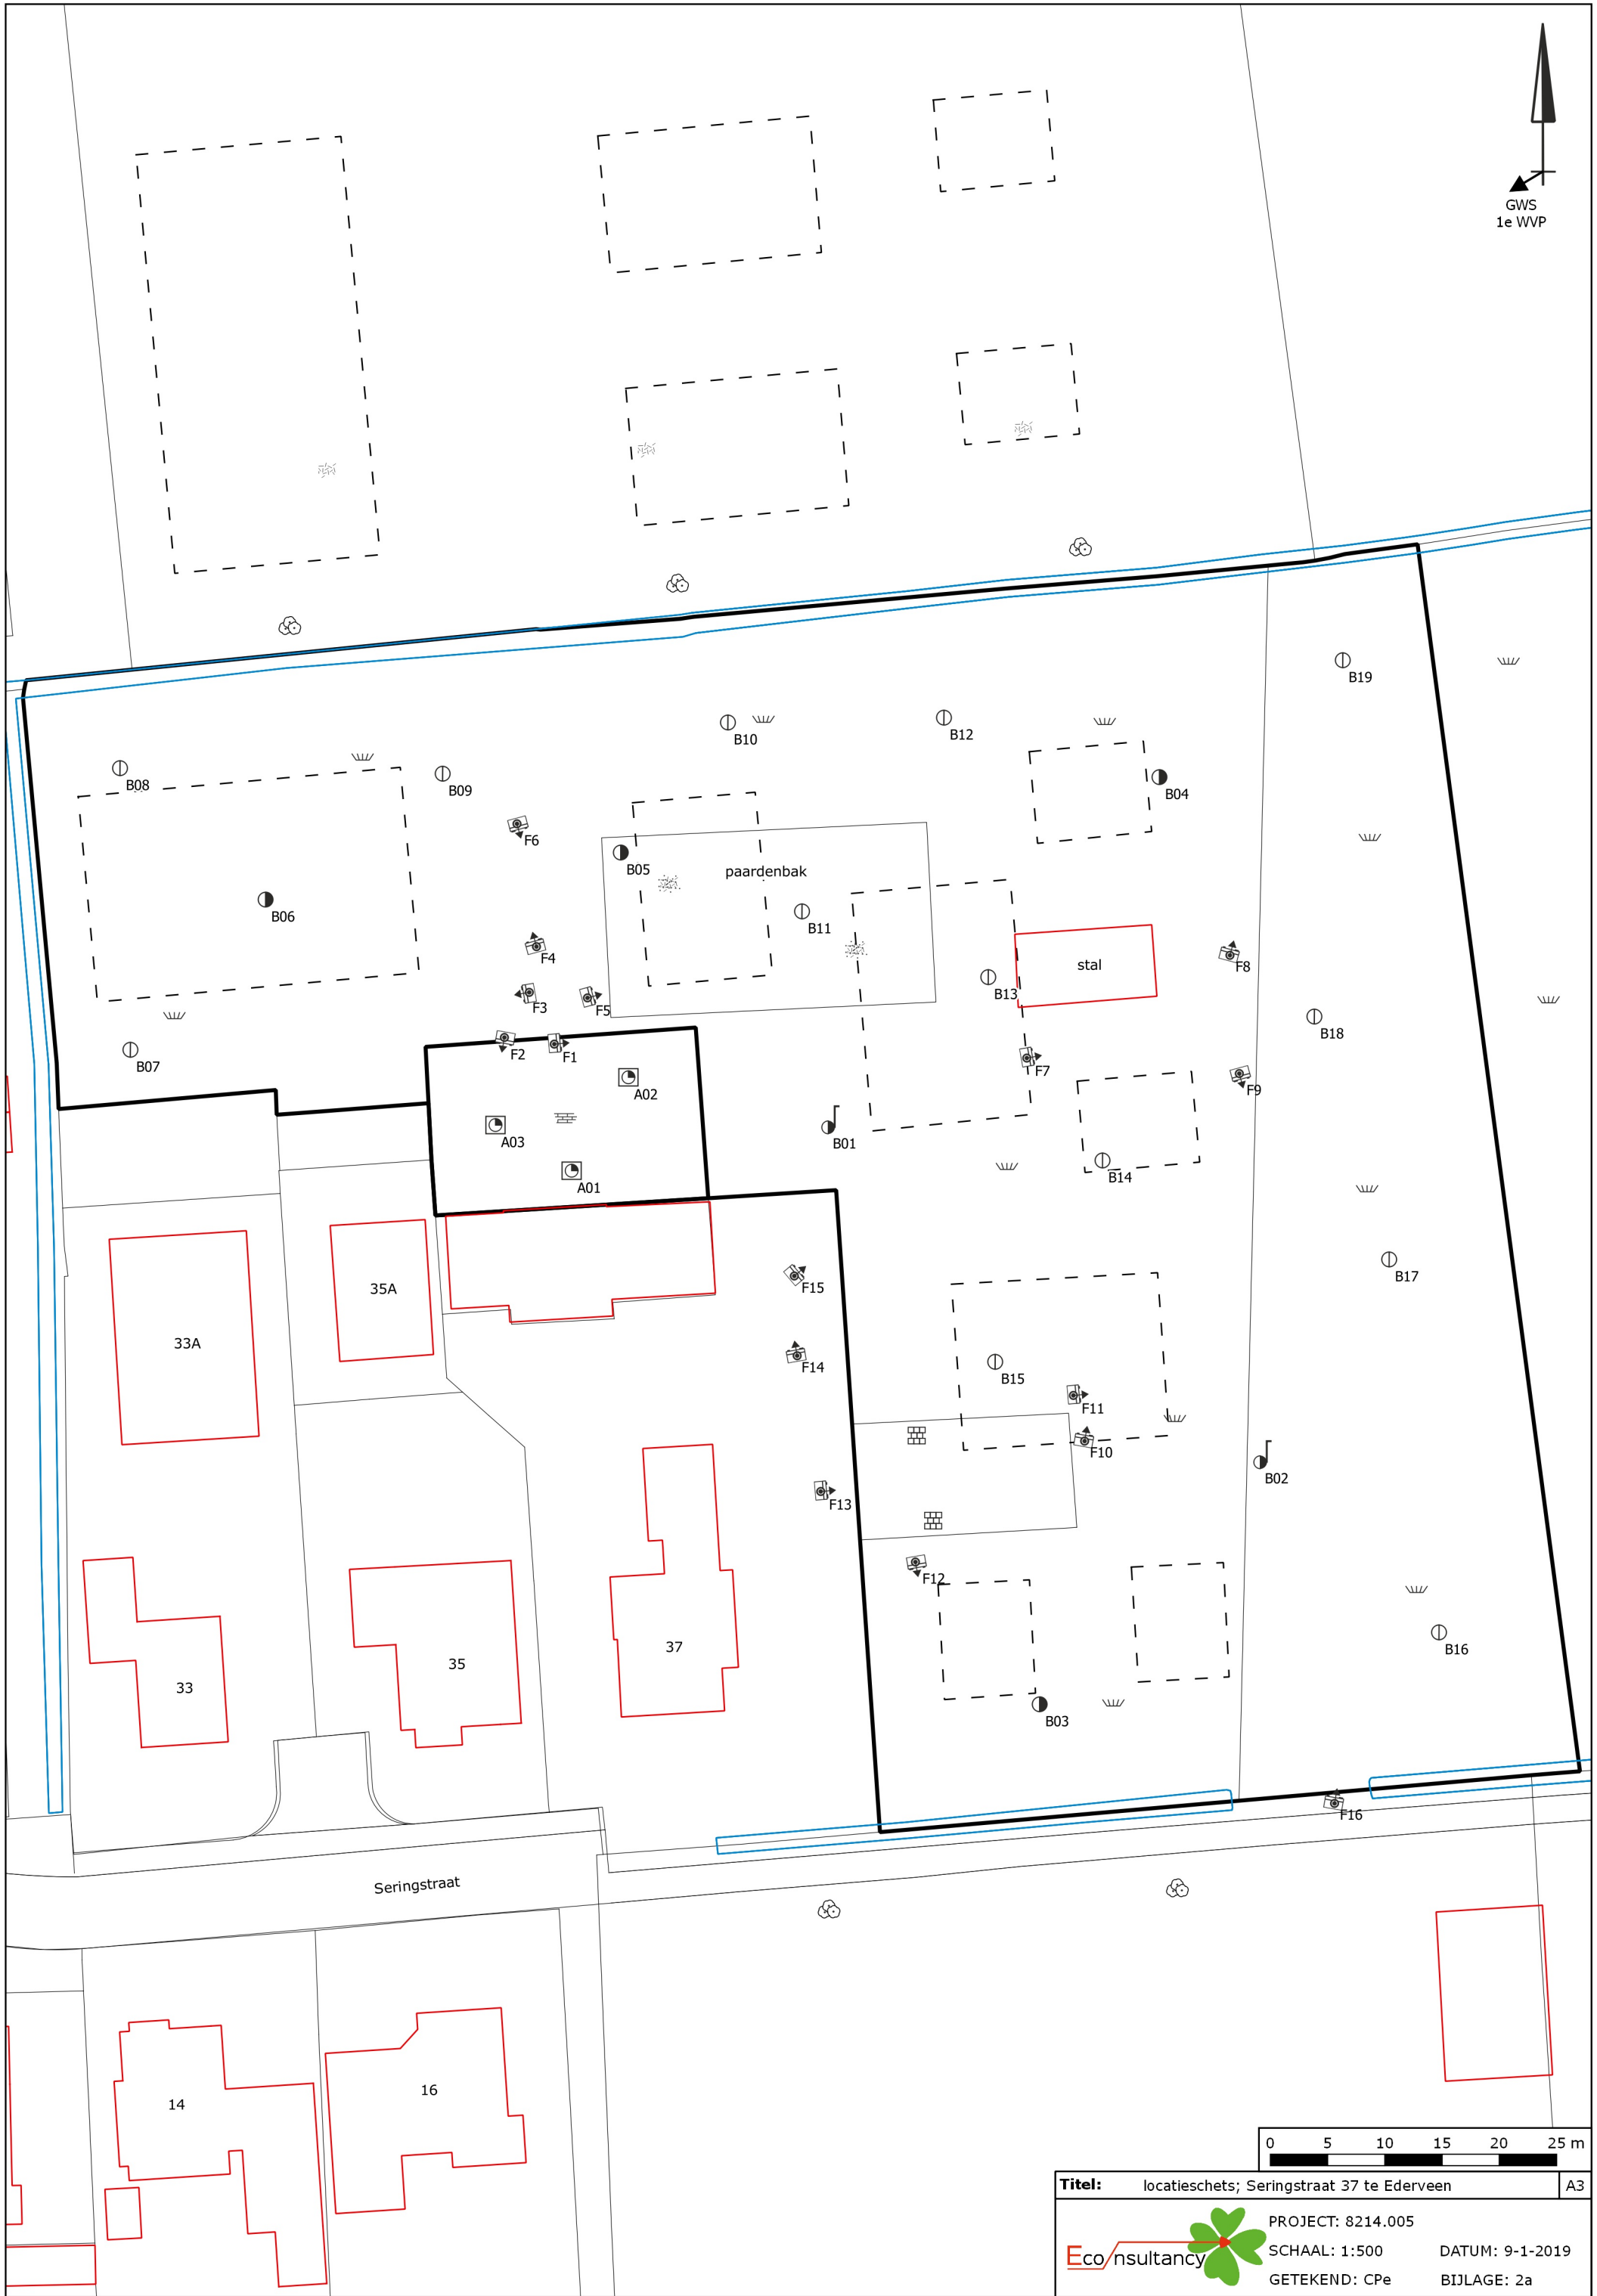
In bijlage 2a is de huidige situatie op een locatieschets weergegeven. Bijlage 2b bevat enkele foto's van de onderzoekslocatie.

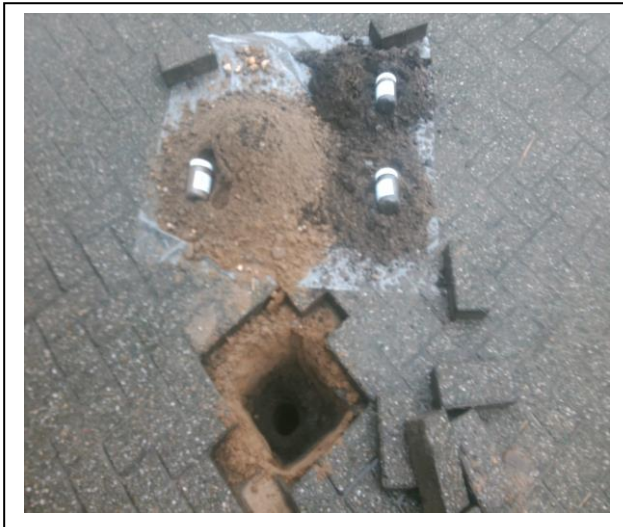
Foto: Inspectiegat A01

Tijdens de werkzaamheden zijn er zintuiglijk geen asbestverdachte materialen aangetroffen. Tijdens de veldwerkzaamheden zijn van de bovengrond (0,0-0,5 m -mv) in totaal 2 mengmonsters en 1 separaat monster samengesteld ten behoeve van analytisch onderzoek.

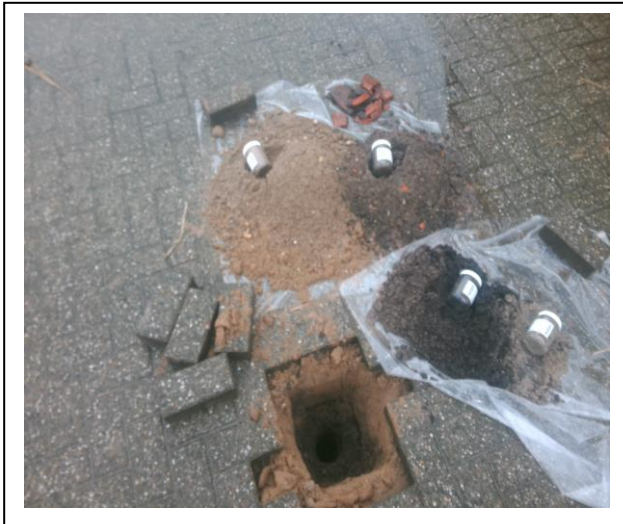
Foto: Inspectiegat A03

| Gat/boring | Traject<br>(m -mv) | Eind-<br>diepte<br>(m -mv) | Waargenomen verontreinigingen | Asbestverdachte materialen<br>waargenomen? | | |
|---|---|---|---|---|---|---|
| A03 | 0,30-0,50 | 1,0 | sterk baksteenhoudend, zwak betonhoudend | - | - | - |
