## Verkendend asbest in bodemonderzoek

Adres: Mijllerweg 28  
Postcode, Plaats: 6741 JV Lunteren

Projectnummer: **1623149v2**  
Versie: **02**  
Revisiestatus: Definitief

Uitvoering conform: NEN 5707

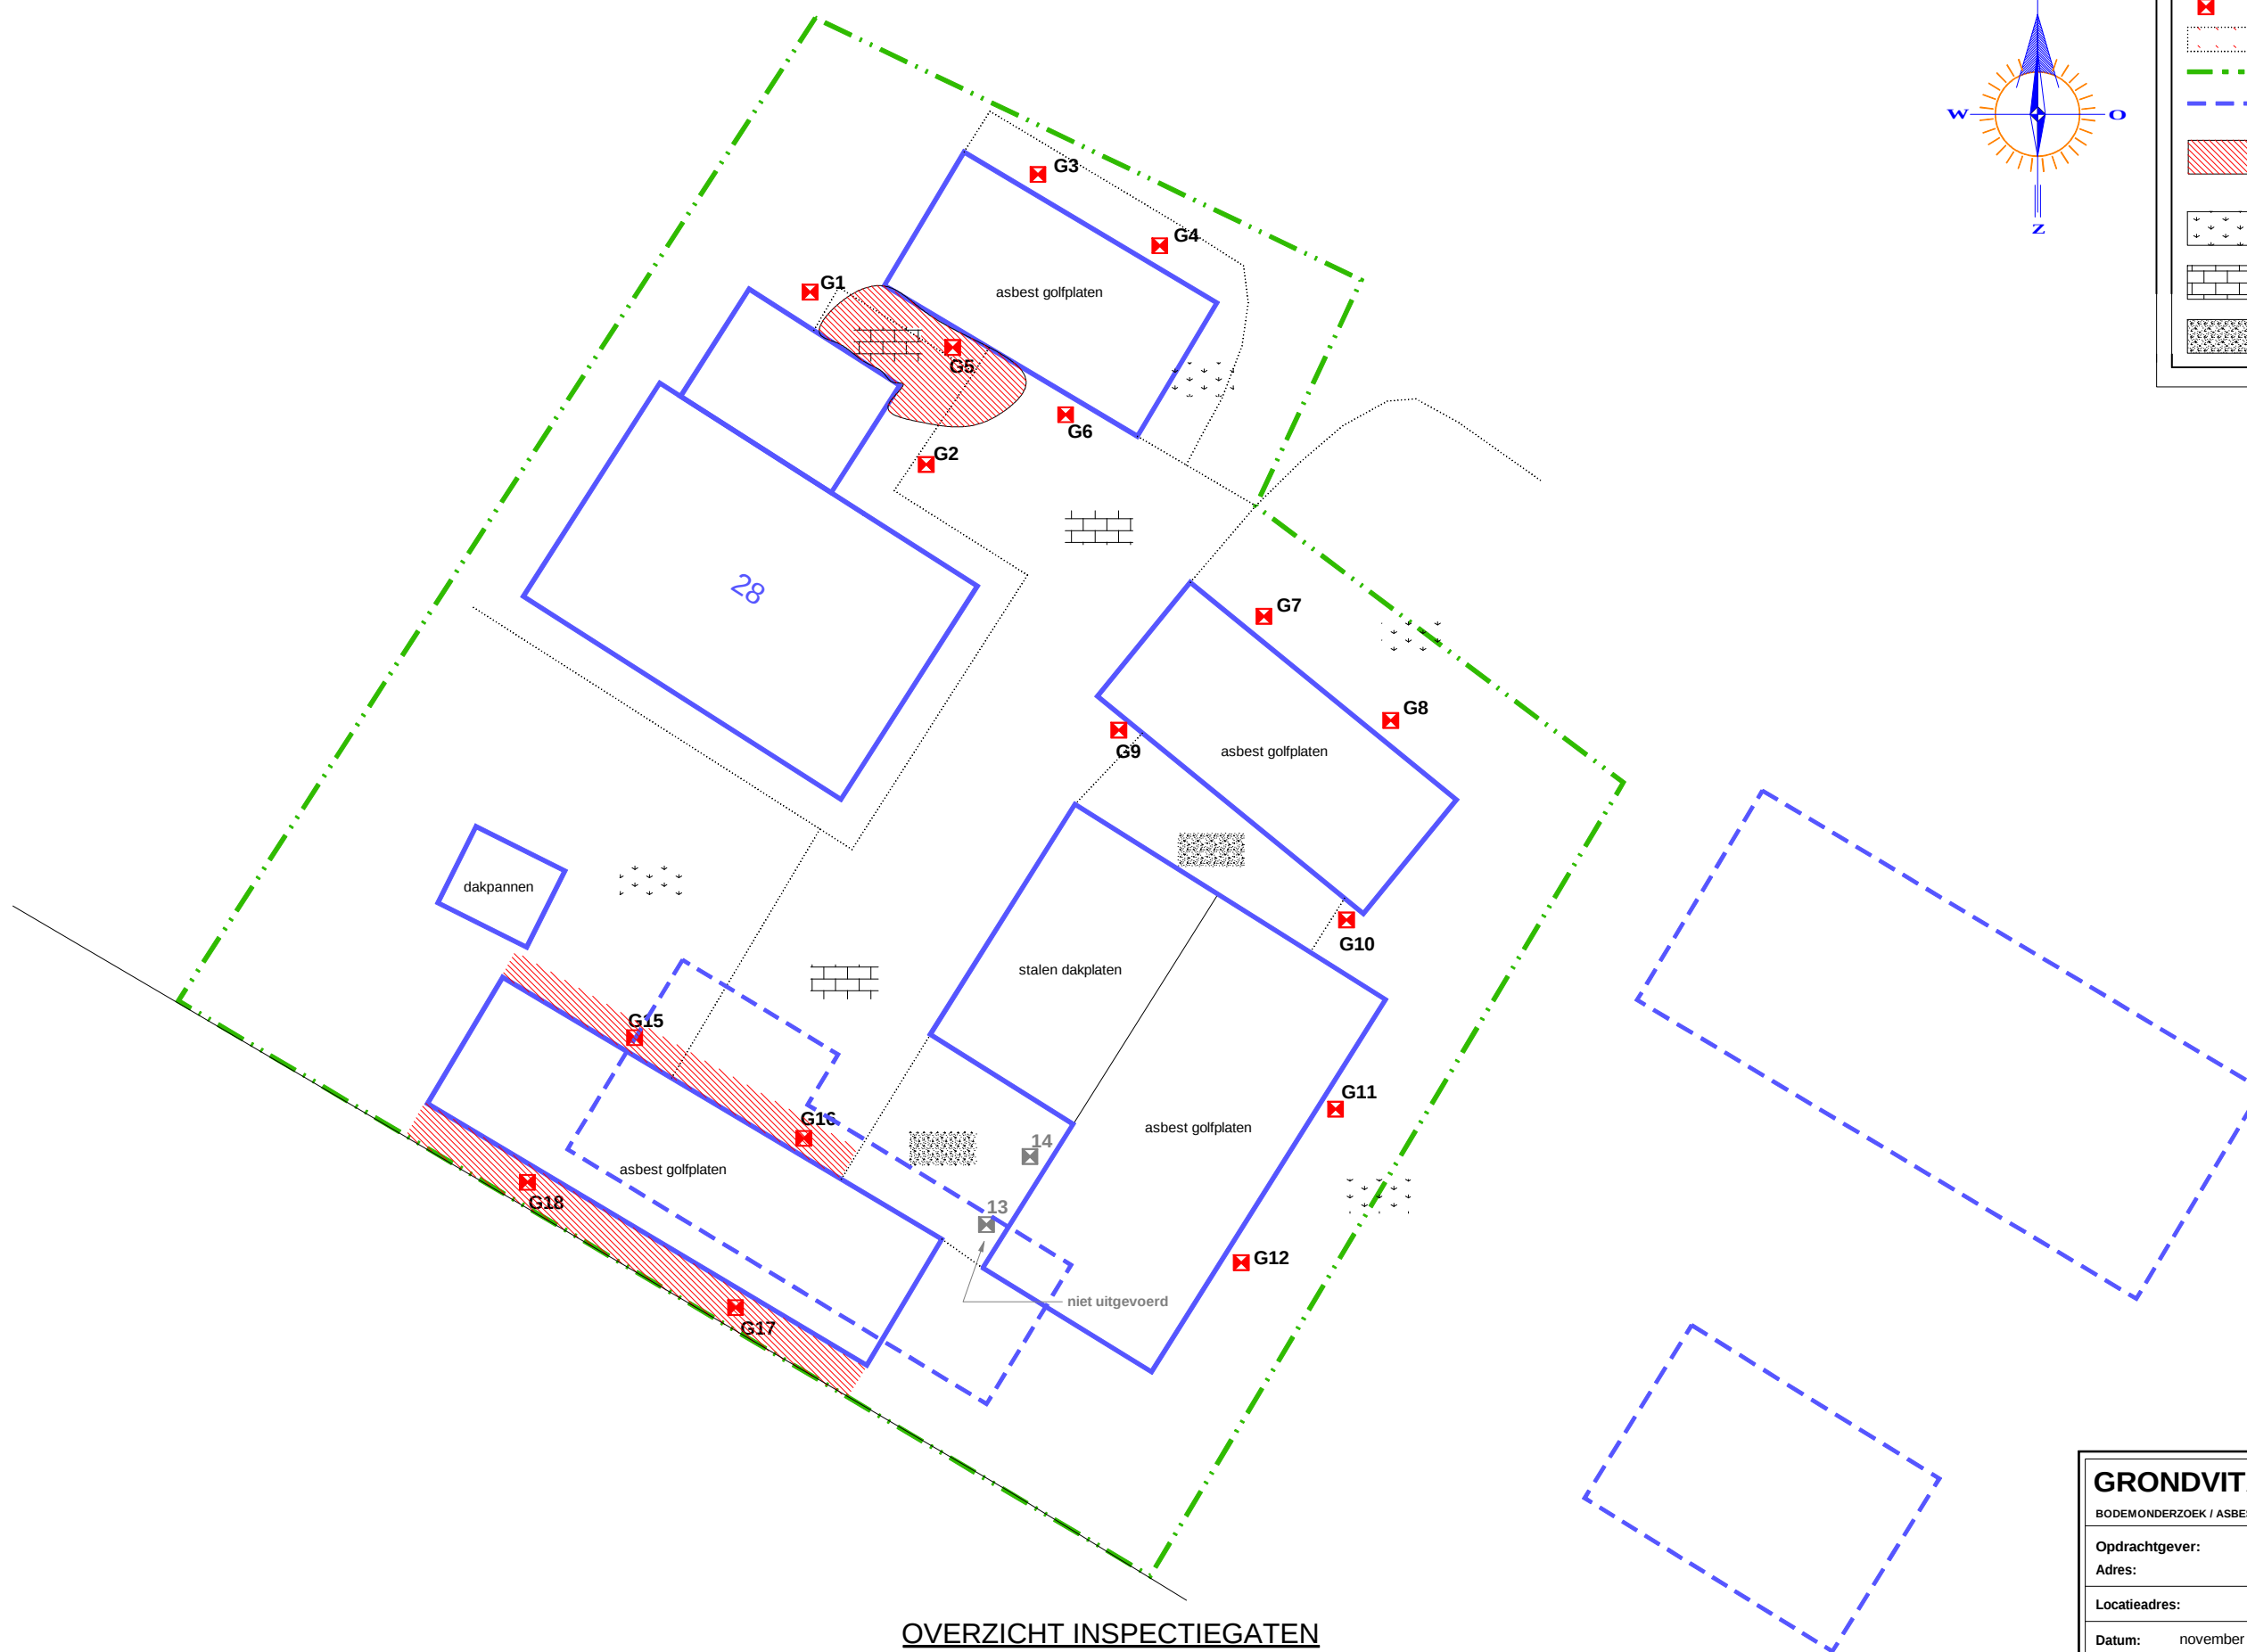
## OVERZICHT INSPECTIEGATEN

Voor overzicht onderzoekslocatie en plaats inspectiegaten zie bijlage 1.

- a) Tijdens de uitgevoerde terreininspectie is *op het maaiveld* **geen** asbestverdacht materiaal aangetroffen;
- b) In *inspectiegat 5* zijn **3 stukjes asbestverdacht** materiaal aangetroffen;
- c) In de overige *inspectiegaten* is visueel **geen** asbest waargenomen.
