## NOTITIE

PROJECT : Wekerom, Roekelseweg 48 - Recreatiepark Berkenrhode  
PROJECTNUMMER : L06389

ONDERWERP : Aansluitingen park Berkenrhode op Roekelseweg

DATUM : 1 september 2020  
OPGESTELD DOOR : J. Hoekstra

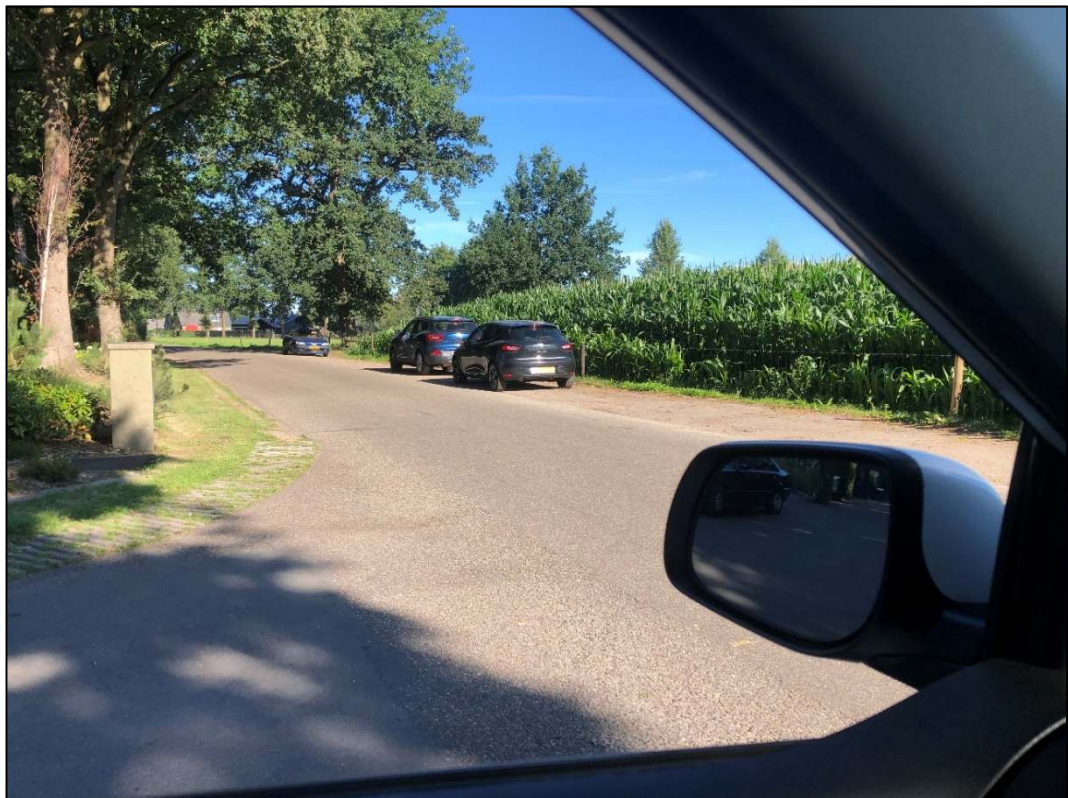
**Afbeelding 1, uitzicht bestaande uitrit richting noordwesten**

Het zicht richting het noordwesten wordt beperkt doordat de weg in een bocht ligt en de aanwezigheid van bomen en bosschages. Het zicht richting het noordwesten bedraagt circa 65 meter. Richting het zuidoosten is met 100 meter goed te noemen. Punt van aandacht is het groen dat langs het werkwerk aanwezig is, dit zal goed onderhouden moeten worden om het zicht goed te houden.

Het zicht naar het noordwesten is met 65 meter minimaal. Het verbeteren van dit zicht is lastig doordat de weg hier in een bocht ligt. Het zicht wat er is moet behouden worden, dit betekend dat ter hoogte van de entree het groen laag moet blijven. Het zicht richting het zuidoosten is goed.

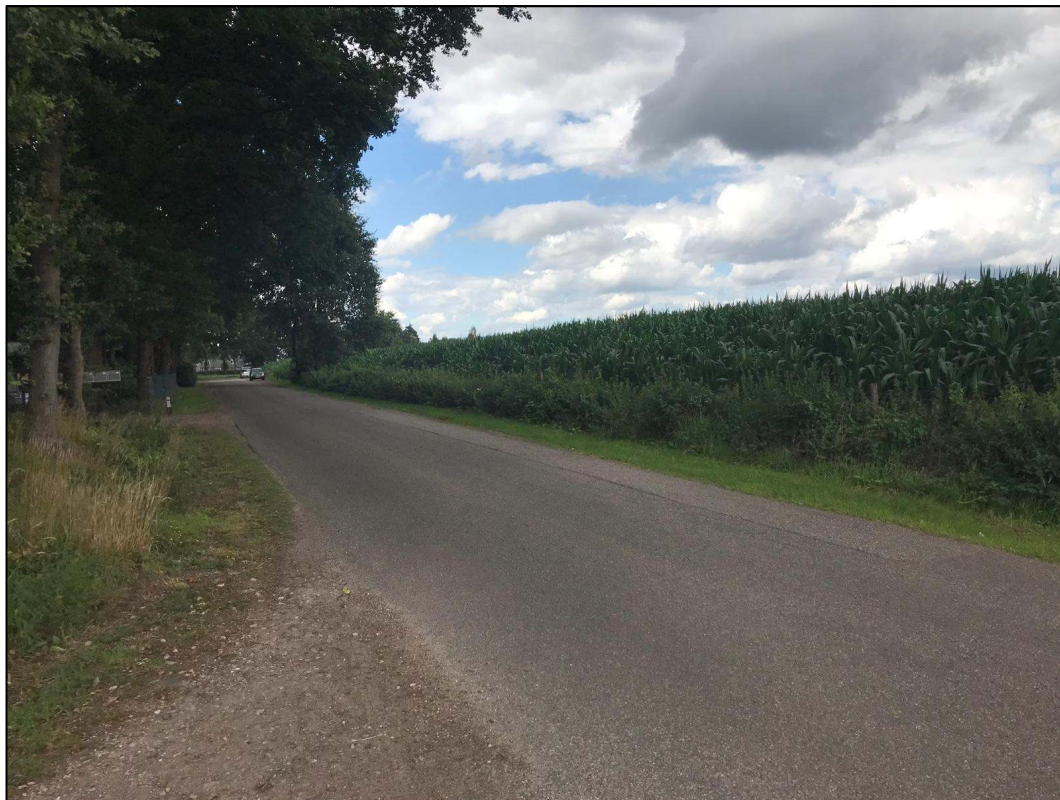
**Afbeelding 4, uitzicht te realiseren uitrit richting noordwesten**

Het zicht richting het noordwesten bedraagt meer dan 100 meter. Richting het zuidoosten wordt dit beperkt door de aan te planten bomen en bedraagt de afstand circa 80 meter. Om tot een zichtafstand van 100m te komen kan er voor gekozen worden om de laatste 6 bomen niet te planten.

Het zicht naar het noordwesten is ruim voldoende, hierbij moeten de bestaande bermen vrij blijven van bosschages. Richting het zuidoosten is het zicht beperkt maar ligt het nog ruim boven de 65m die voor stopzicht geadviseerd is. Ook voor deze uitrit geldt dat het aanwezige zicht in de toekomst behouden moet worden en bermen vrij moeten blijven van hoge begroeiing.
