**Rapportage asbestinventarisatie  
conform certificatieschema asbestinventarisatie en asbestverwijdering**

**Projectnummer: AS20155**

**Een vijftal schuren aan de Blaakweg 8b te Harskamp**

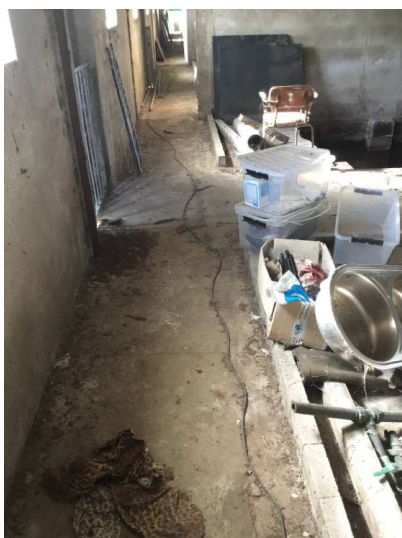
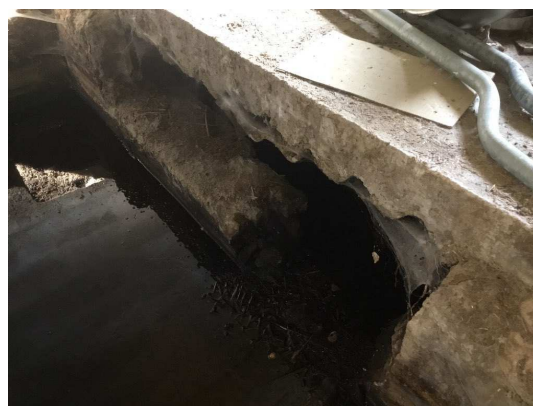
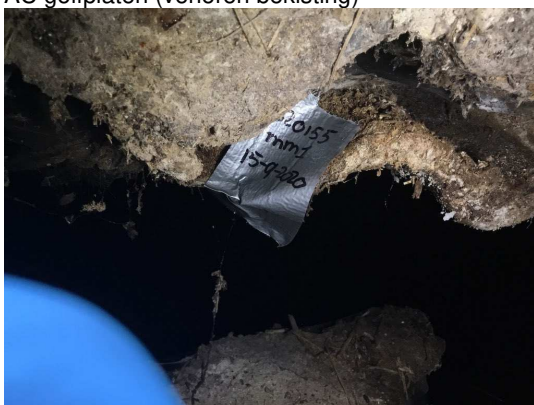
| Toepassing 1: AC golfplaten (verloren bekisting) | | | |

| Toepassing 1: AC golfplaten (verloren bekisting) | | | |
|---|---|---|---|
| Locatie | Onder het gangpad gebouw D | Verdieping | begane grond |
| Asbesthoudend | ja | Asbestsoort | chrysotiel |
| Hechtgebondenheid | hechtgebonden | Beschadiging | licht |

AC golfplaten (verloren bekisting)

| Opmerkingen | Betreft AC golfplaten als verloren bekisting onder het gangpad in gebouw D. |

| | <p>De wijze van saneren zoals omschreven in de SMA-rt toetsing, is onzes inziens niet de beste methode.</p> <p>De werkwijze zoals omschreven in de werkplanelementen geeft verwijdering in containment aan.</p> <p>Gezien de manier waarop het materiaal is toegepast of de staat waarin het zich bevindt zijn wij van mening dat er een betere/veiligere manier van verwijderen is. De reden hiertoe is dat er onzes inziens arbeidshygiënisch en/of veiligheidskundig een meer verantwoorde methode beschikbaar is.</p> <p>Om vast te stellen of de methode van verwijdering of de risicoklasse-indeling gewijzigd kan worden, dient een arbokerndeskundige te worden geraadpleegd. Deze kan (in overleg met de asbestverwijderaar) vast stellen of er arbeidshygiënisch en/of veiligheidskundig een meer verantwoorde methode beschikbaar is, dit word beschreven in een Plan van Aanpak (risico-inventarisatie).</p> |

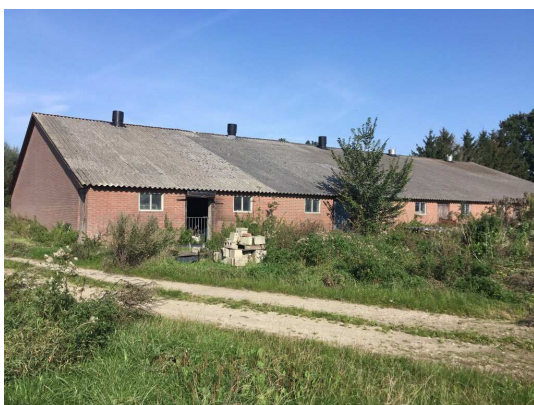
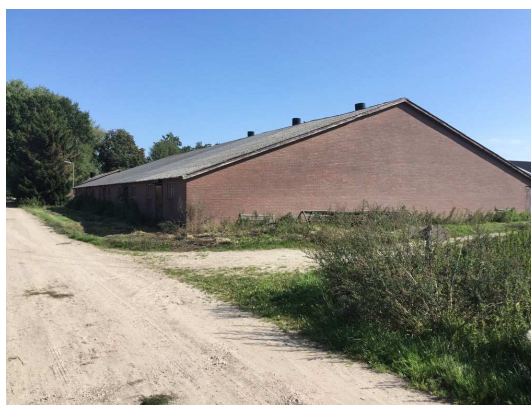
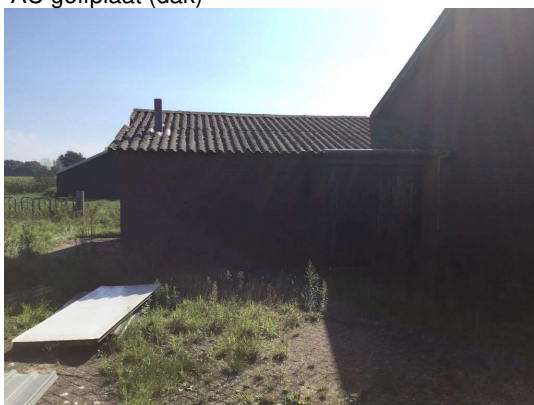
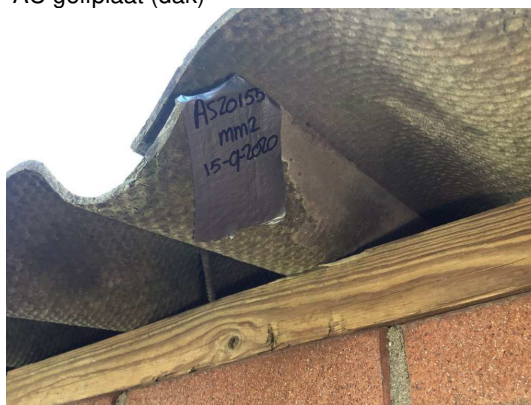
**Toepassing 2: AC golfplaat (dak)**

| <b>Locatie</b> | Dak gebouw D | <b>Verdieping</b> | dak |
| <b>Asbesthoudend</b> | ja | <b>Asbestsoort</b> | chrysotiel |
| <b>Hechtgebondenheid</b> | hechtgebonden | <b>Beschadiging</b> | licht |

AC golfplaat (dak)

| <b>Opmerkingen</b> | Betreft AC golfplaten als dakbedekking van gebouw D. Tevens is het dak voorzien van AC nokstukken.<br>De aanwezige ventilatoren op het dak zijn van kunststof c.q. metaal. |

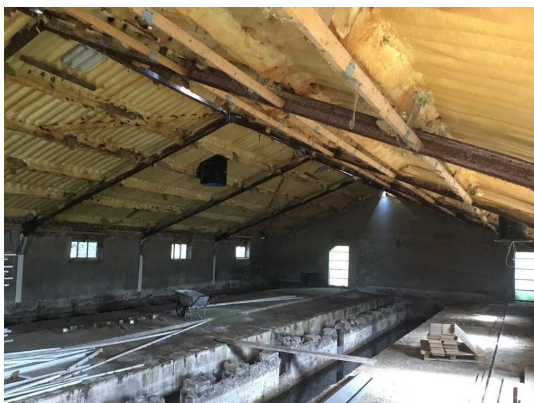
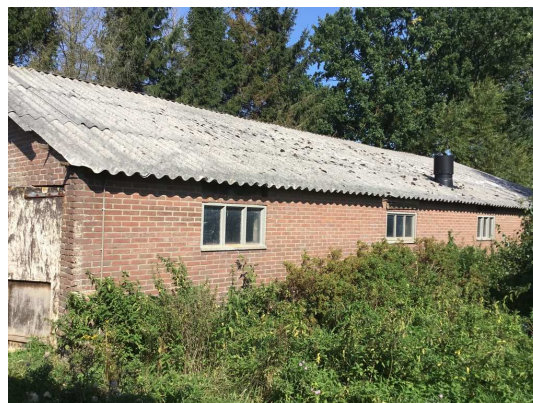
| Toepassing 3: AC golfplaat (dak) | | | |

| Toepassing 3: AC golfplaat (dak) | | | |
|---|---|---|---|
| Locatie | dak gebouw E | Verdieping | dak |
| Asbesthoudend | ja | Asbestsoort | chrysotiel |
| Hechtgebondenheid | hechtgebonden | Beschadiging | licht |

AC golfplaat (dak)

| Opmerkingen | Betreft AC golfplaten als dakbedekking van gebouw E. Tevens is het dak voorzien van AC nokstukken.<br>De aanwezige ventilatoren zijn van kunststof c.q. metaal. |
