## Verkennd bodemonderzoek cf. NEN 5740

Marandi-terrein

Lunteren

P19-0409-008

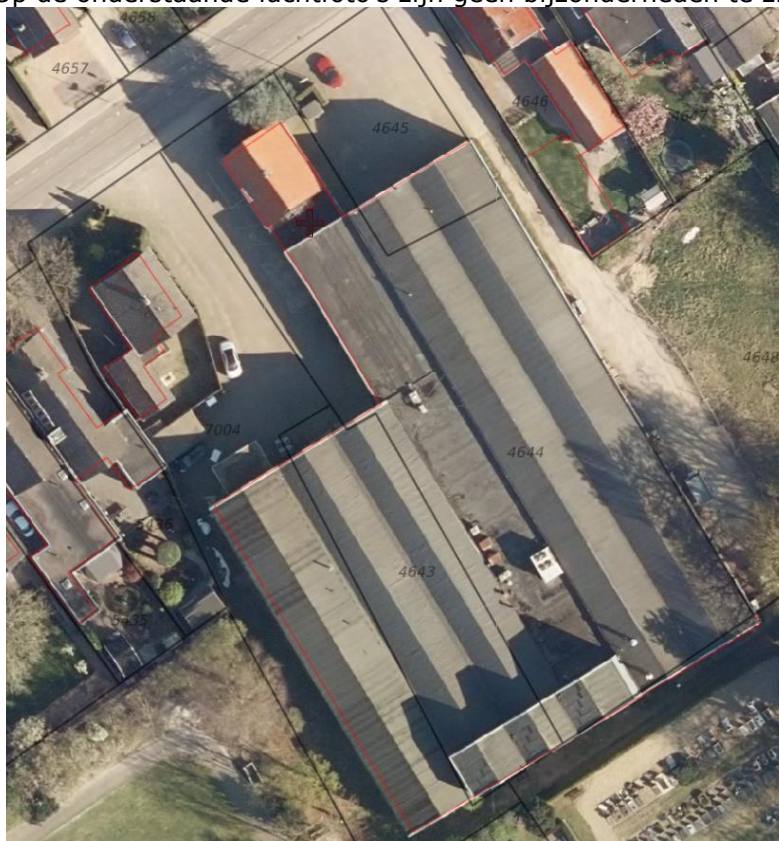
Luchtfoto 2018

Op de onderstaande luchtfoto's zijn geen bijzonderheden te zien.
