# Doorlatendheidsmetingen

Opdrachtgever : **Woudenburcht B.V.**  
Project : **Uitbreiding bedrijventerrein De Stroet Lunteren**  
Datum : **05-11-2021**  
Betreft : **Infiltratieonderzoek**  
Projectnummer : **2114001**

Voor het project 'Uitbreiding bedrijventerrein De Stroet Lunteren' is op een Infiltratieonderzoek uitgevoerd op 04-11-2021 door Ingenieursbureau Land. In deze notitie worden de methodes en resultaten van het infiltratieonderzoek toegelicht.

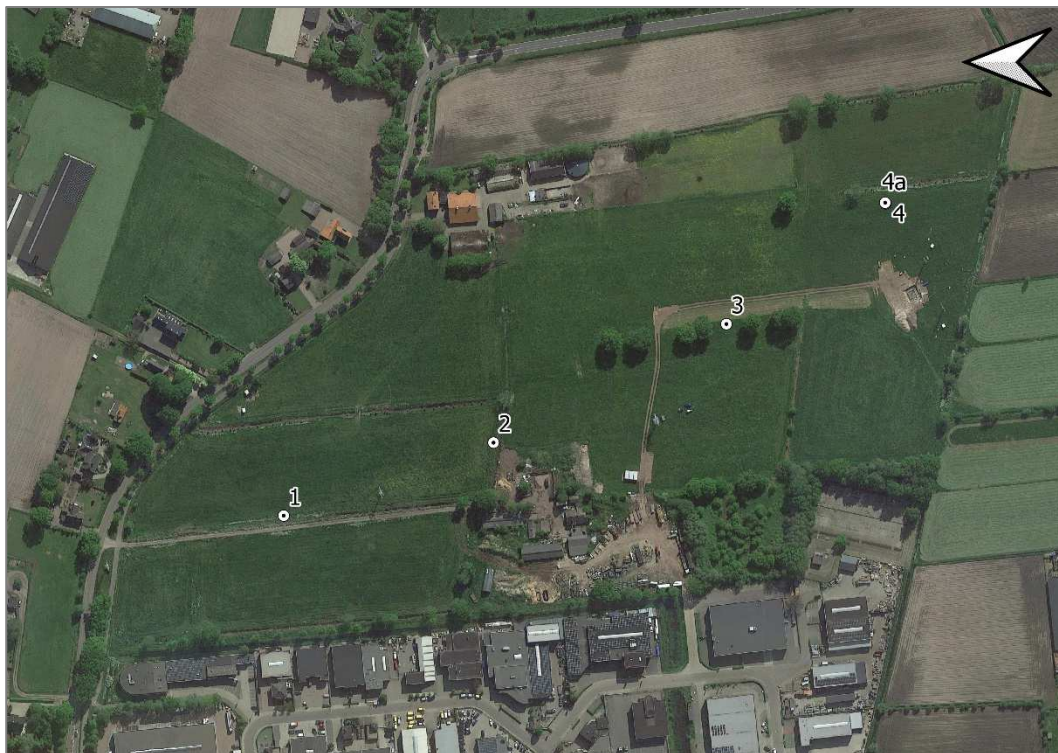
*Figuur 1 - locaties meting projectgebied Amaliaan 39.*

In het gebied zijn 4 metingen uitgevoerd tot een diepte van maximaal 1,7m. De boringen zijn tot een diepte van 3,0m uitgevoerd. De locaties van deze metingen zijn in de onderstaande afbeelding weergegeven.
