RAAP-RAPPORT 4186

## Plangebied Veenderweg/Soembaplein te Ede

Archeologisch vooronderzoek: een inventariserend  
veldonderzoek (verkennend booronderzoek)

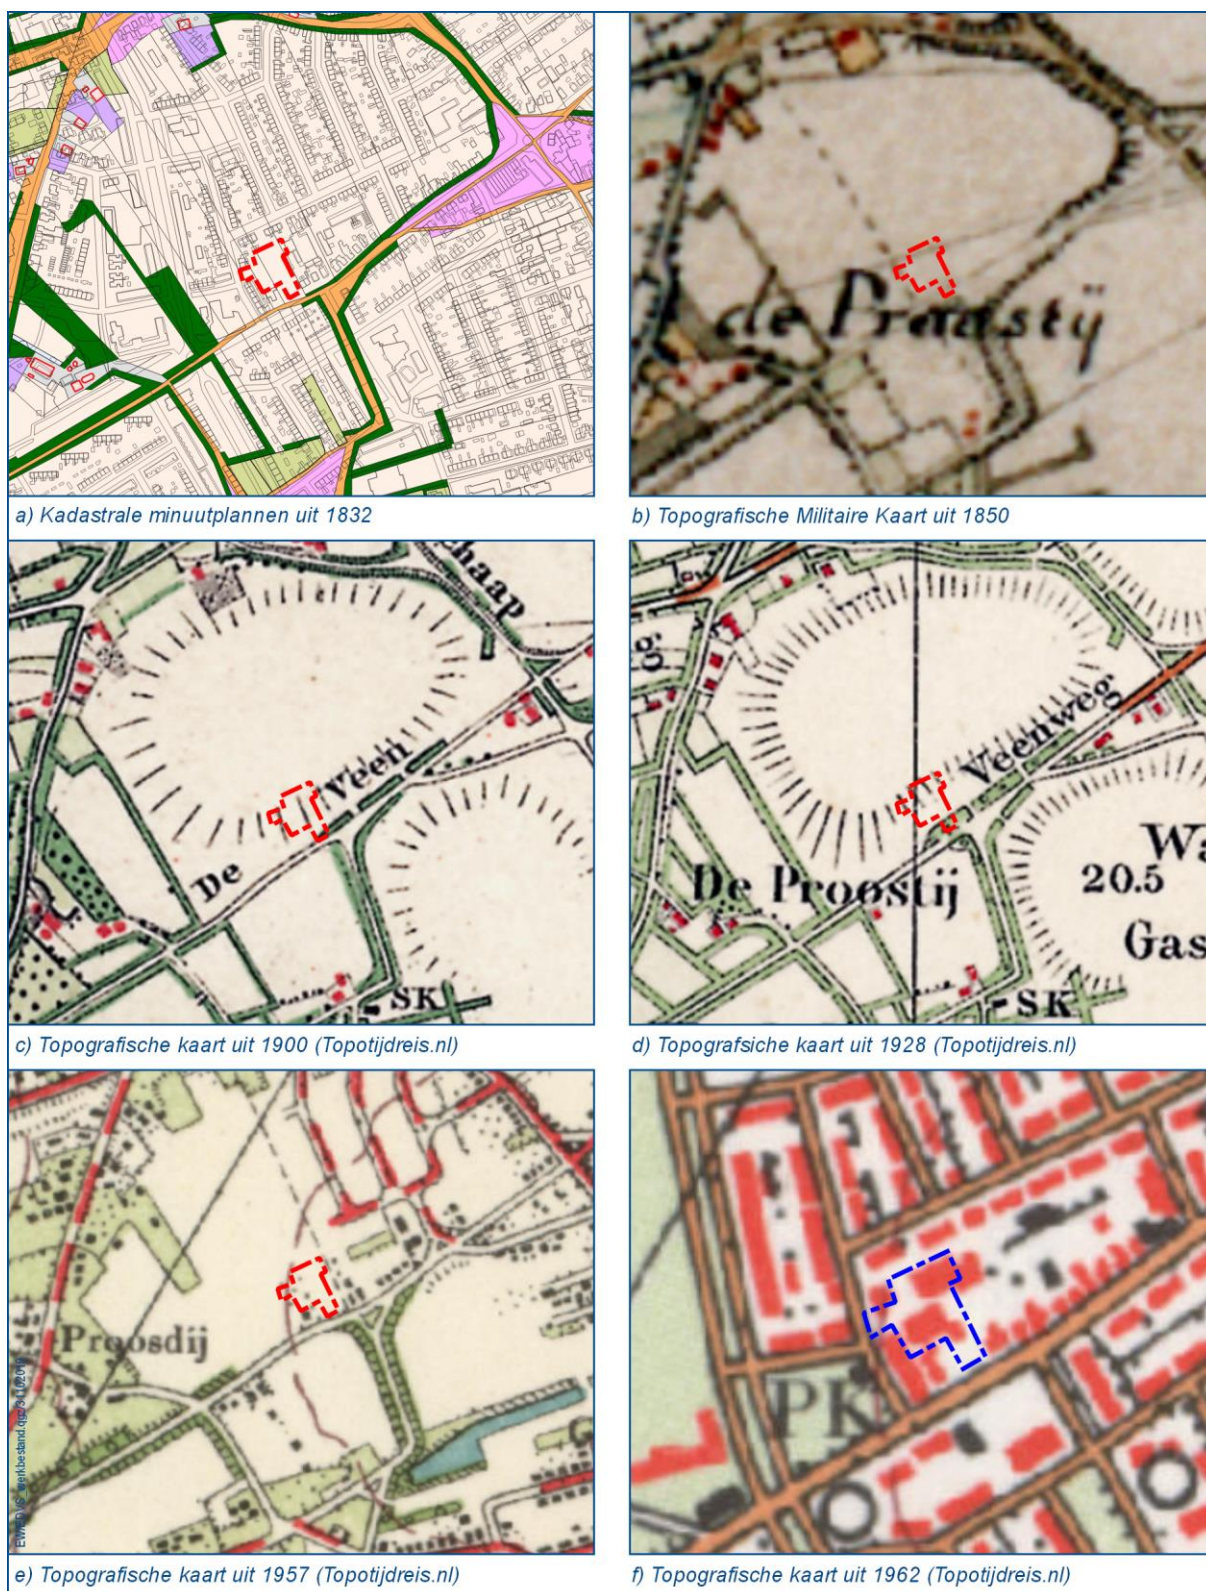
Figuur 3. Het plangebied geprojecteerd op topografische kaarten uit de 19<sup>e</sup> en 20<sup>e</sup> eeuw (fig. a t/m e: schaal 1:10.000; fig. f: schaal 1:5.000).

Historisch kaartmateriaal uit de 19<sup>e</sup> en 20<sup>e</sup> eeuw laat binnen het plangebied tot in de jaren 1950 geen bebouwing zien (figuur 3). Het gebied was destijds in gebruik als akkerland en wordt op historische kaarten als hooggelegen (landbouw)grond aangegeven (figuur 3c en d), hetgeen het verwachte plaggendek (es) ondersteunt. De eerste bebouwing verschijnt in 1956 en wordt verderop in dit hoofdstuk in meer detail toegelicht (zie '*Bekende bodemverstoringen*').

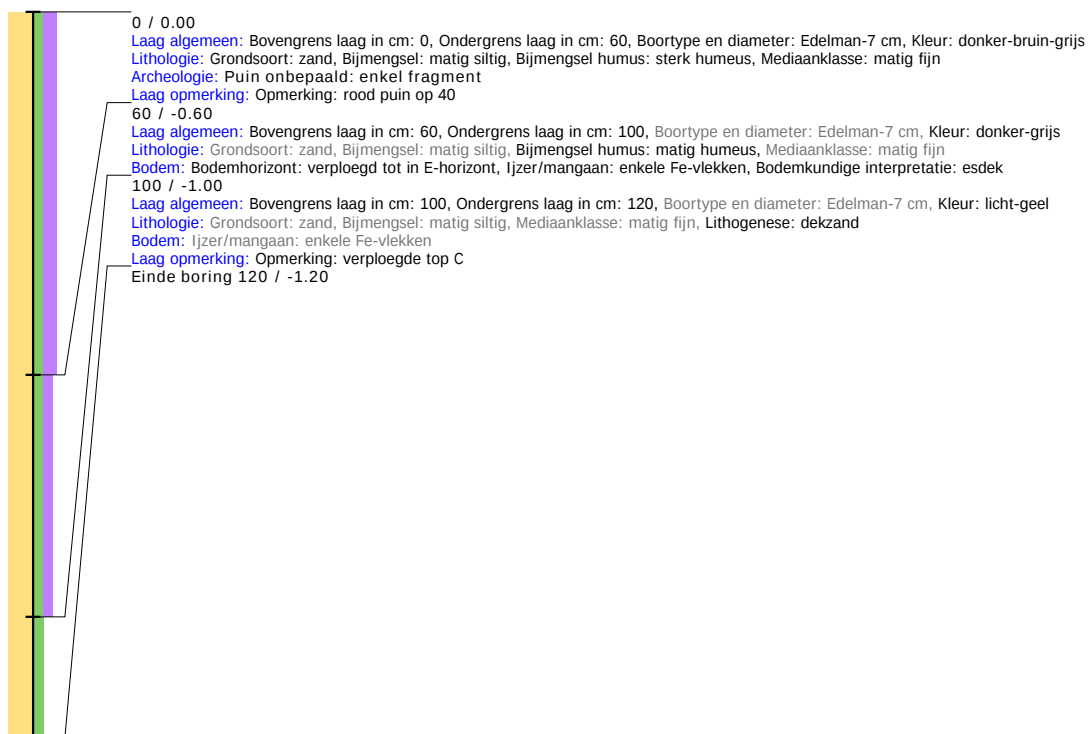
## Boring: EDVS\_1

**Kop algemeen:** Projectcode: EDVS, Boornummer: 1, Beschrijver(s): JV/EW, Datum: 16-10-2019, Doel boring: archeologie - verkenning, Einddiepte boring in cm: 120  
**Coördinaten:** X-coördinaat in meters: 173431, Y-coördinaat in meters: 450384, Precisie coördinaat: 1 m, Coördinaatsysteem / epsg: Rijksdriehoeksmeting (NL), Hoogte maaiveld in meters: 0, Precisie hoogte: 1 dm, Referentievak hoogte: Normaal Amsterdams Peil, Bepalingsmethode maaiveldhoogte: AHN bestand  
**Plaats:** Provincie: Gelderland, Opdrachtgever: Bruil Beleggingsmaatschappij Ede, Uitvoerder: RAAP Oost

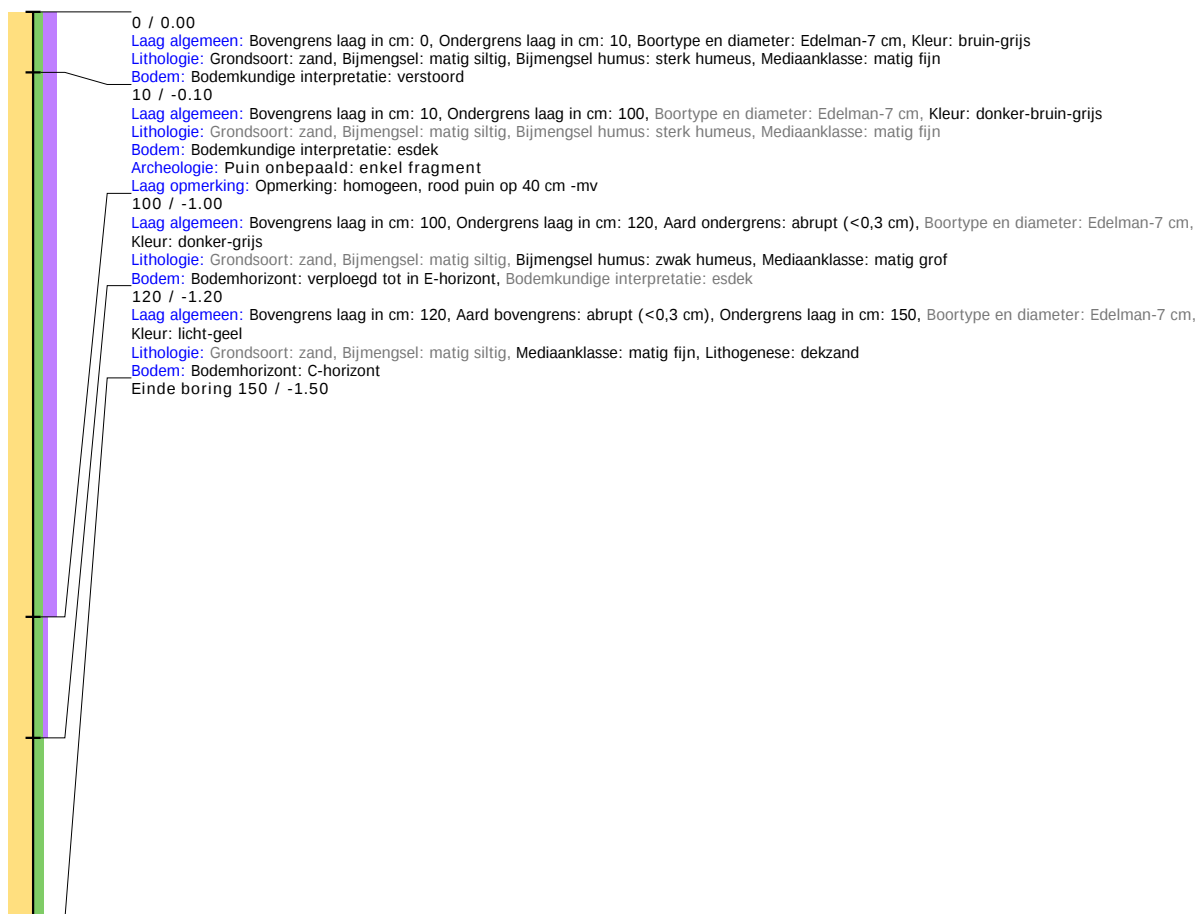
## Boring: EDVS\_2

**Kop algemeen:** Projectcode: EDVS, Boornummer: 2, Beschrijver(s): JV/EW, Datum: 16-10-2019, Doel boring: archeologie - verkenning, Einddiepte boring in cm: 150  
**Coördinaten:** X-coördinaat in meters: 173461, Y-coördinaat in meters: 450417, Precisie coördinaat: 1 m, Coördinaatsysteem / epsg: Rijksdriehoeksmeting (NL), Hoogte maaiveld in meters: 0, Precisie hoogte: 1 dm, Referentievak hoogte: Normaal Amsterdams Peil, Bepalingsmethode maaiveldhoogte: AHN bestand  
**Plaats:** Provincie: Gelderland, Opdrachtgever: Bruil Beleggingsmaatschappij Ede, Uitvoerder: RAAP Oost

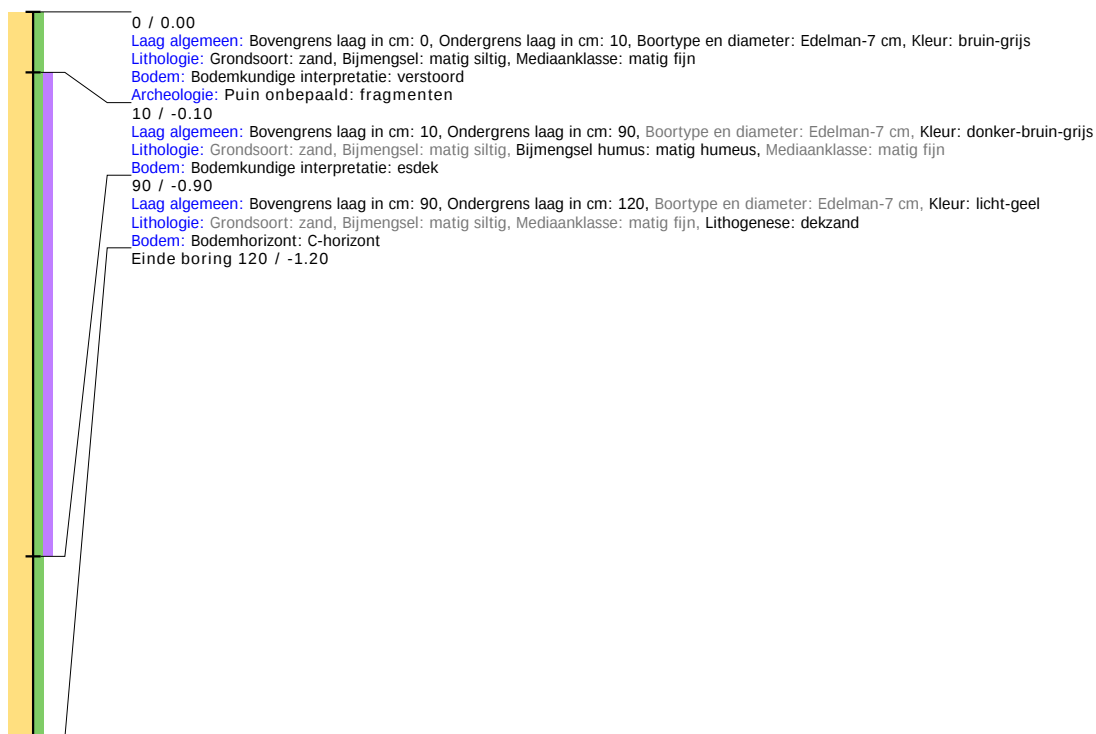
## Boring: EDVS\_4

**Kop algemeen:** Projectcode: EDVS, Boornummer: 4, Beschrijver(s): JV/EW, Datum: 16-10-2019, Doel boring: archeologie - verkenning, Einddiepte boring in cm: 120  
**Coördinaten:** X-coördinaat in meters: 173478, Y-coördinaat in meters: 450389, Precisie coördinaat: 1 m, Coördinaatsysteem / epsg: Rijksdriehoeksmeting (NL), Hoogte maaiveld in meters: 0, Precisie hoogte: 1 dm, Referentievak hoogte: Normaal Amsterdams Peil, Bepalingsmethode maaiveldhoogte: AHN bestand  
**Plaats:** Provincie: Gelderland, Opdrachtgever: Bruil Beleggingsmaatschappij Ede, Uitvoerder: RAAP Oost
