**Verkendend bodem- en asbestonderzoek op  
de locatie aan de Hessenweg 116a te Lunteren**

*Projectnummer:* 220341/am/sh

*Datum:* 1 juni 2022

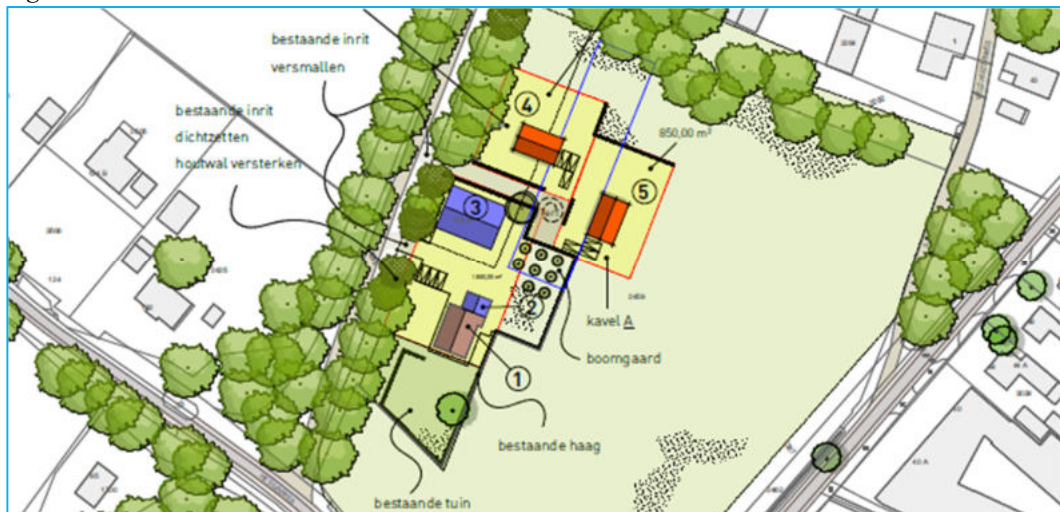
Figuur 2: nieuwe situatie

Het onderzoek is uitgevoerd naar **aanleiding** van de voorgenomen bestemmingswijziging en nieuwbouw op de locatie.

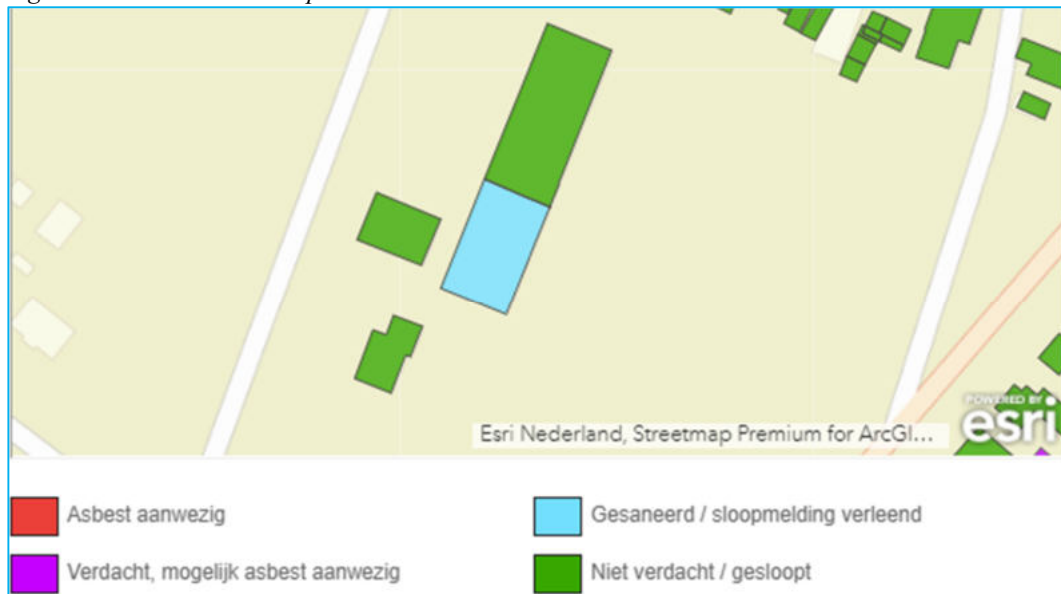
Figuur 3: asbestdakenkaart provincie Gelderland

Op basis van de asbestdakenkaart is binnen de onderzoekslocatie een asbestdak aanwezig geweest. (zie figuur 3).

Op basis van de historische informatie is in aanvulling op het verkennend bodemonderzoek een verkennend asbestonderzoek uitgevoerd, conform de onderzoeksstrategie op een verdachte locatie (strategie 6.4.5 uit de NEN-5707). Het asbestonderzoek is gecombineerd met het onderzoek ter plaatse van de “drupzones” van de (voormalige) asbestdaken.

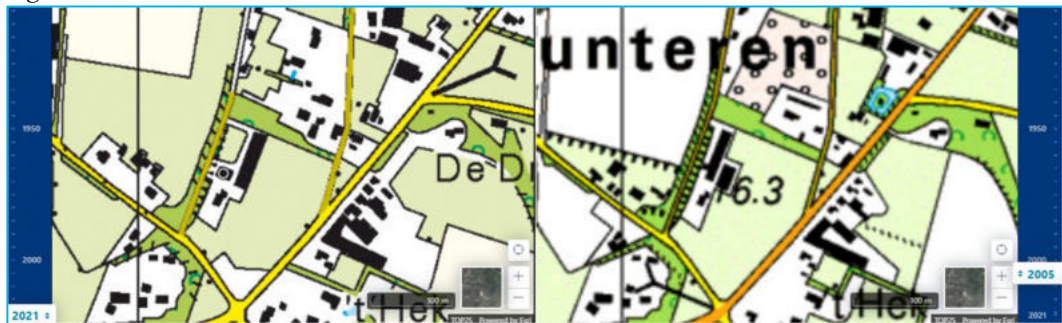
Figuur 4: situatie 1921 en 2005

Voor zover bekend hebben op de locatie geen calamiteiten plaatsgevonden die de milieuhygiënische bodemkwaliteit negatief kunnen hebben beïnvloed. De locatie is voor zover bekend niet eerder onderzocht. In de kapschuur ten noorden van het woonhuis bevonden zich een olieopslag, een olie/verfopslag en een dieselaggregaat.

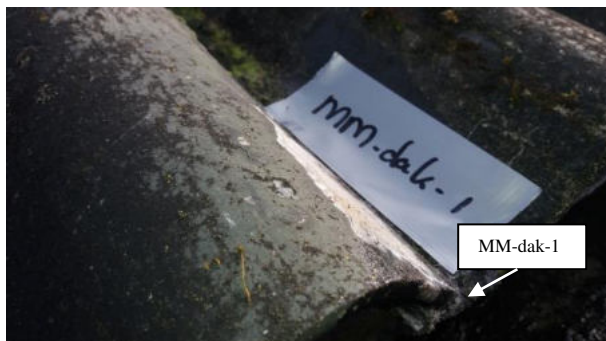
Foto 1: Asbesthoudende golfplaat als dakbedekking van de kalverstal.

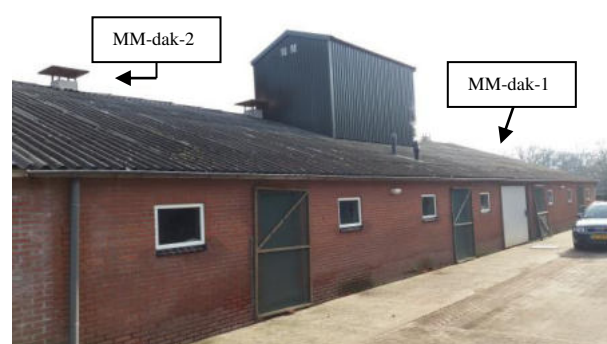
Foto 4: Geïntervieweerde kalverstal met asbesthoudende golfplaat als dakbedekking vanuit noordwestelijke richting gezien. Tevens asbesthoudend plaatmateriaal aan ventilatiekokers zichtbaar.
