**VERKENNEND BODEMONDERZOEK  
MAANDERDIJK 24-24A  
TE EDE**

Kenmerk : 22.4884-A1  
Datum : 8 juli 2022

Op de locatie Maanderdijk 24-24a te Ede is in opdracht van Aannemersbedrijf Van Kleef B.V. te Ede een verkennend bodemonderzoek uitgevoerd. Het onderzoek is uitgevoerd volgens de richtlijnen van de NEN5740/NEN5707.

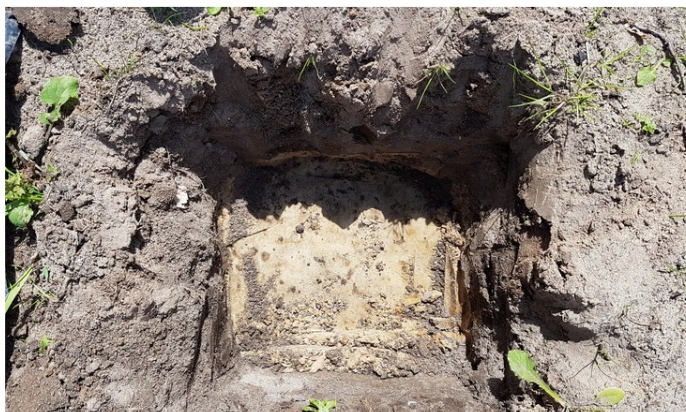
| Boring / inspectiegat | Einddiepte (m -mv) | Traject (m -mv) | Waargenomen bijzonderheden |
|---|---|---|---|
| 15 * | 0,8 | 0,00 - 0,30 | sporen leisteen, sporen puin |

Foto 7: inspectiegat GT15

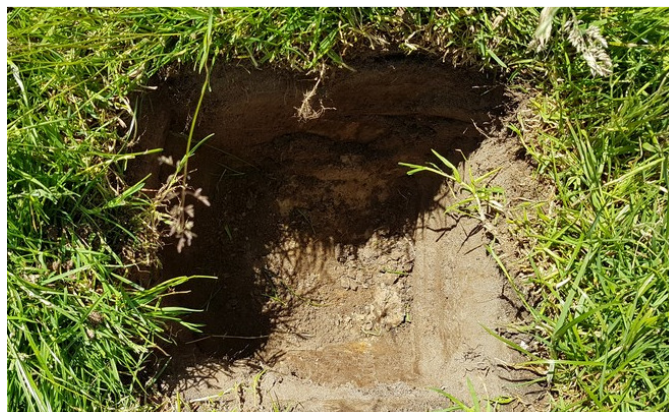
| Boring / inspectiegat | Einddiepte (m -mv) | Traject (m -mv) | Waargenomen bijzonderheden |
|---|---|---|---|
| 18 * | 0,8 | 0,00 - 0,30 | sporen puin |

Foto 8: inspectiegat GT18
