## Bodem toets - promoregeling 2023

| Adres | Rijnsteeg 3 Ede |
| Wijziging | Wonen, agrarisch neven - Wonen met kleinschalig bedrijf |

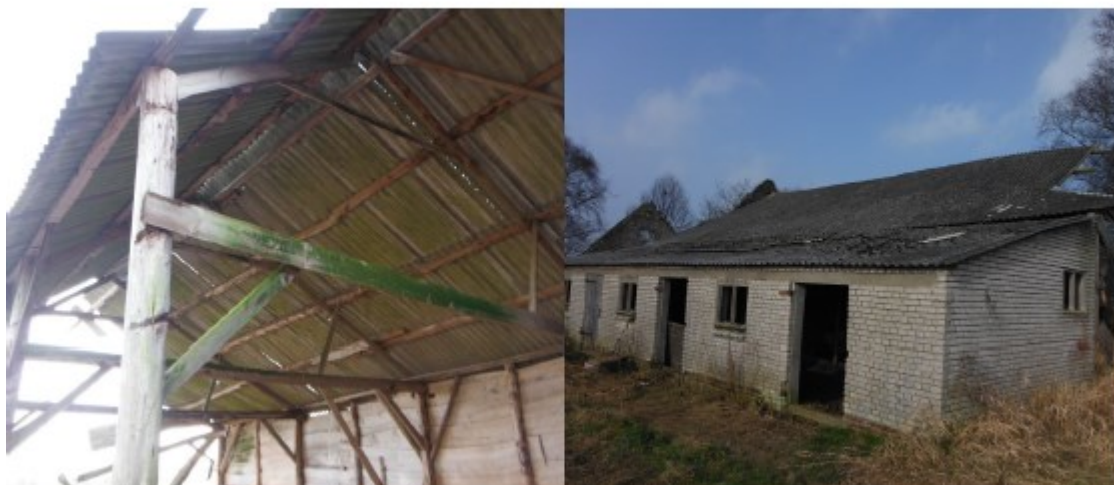
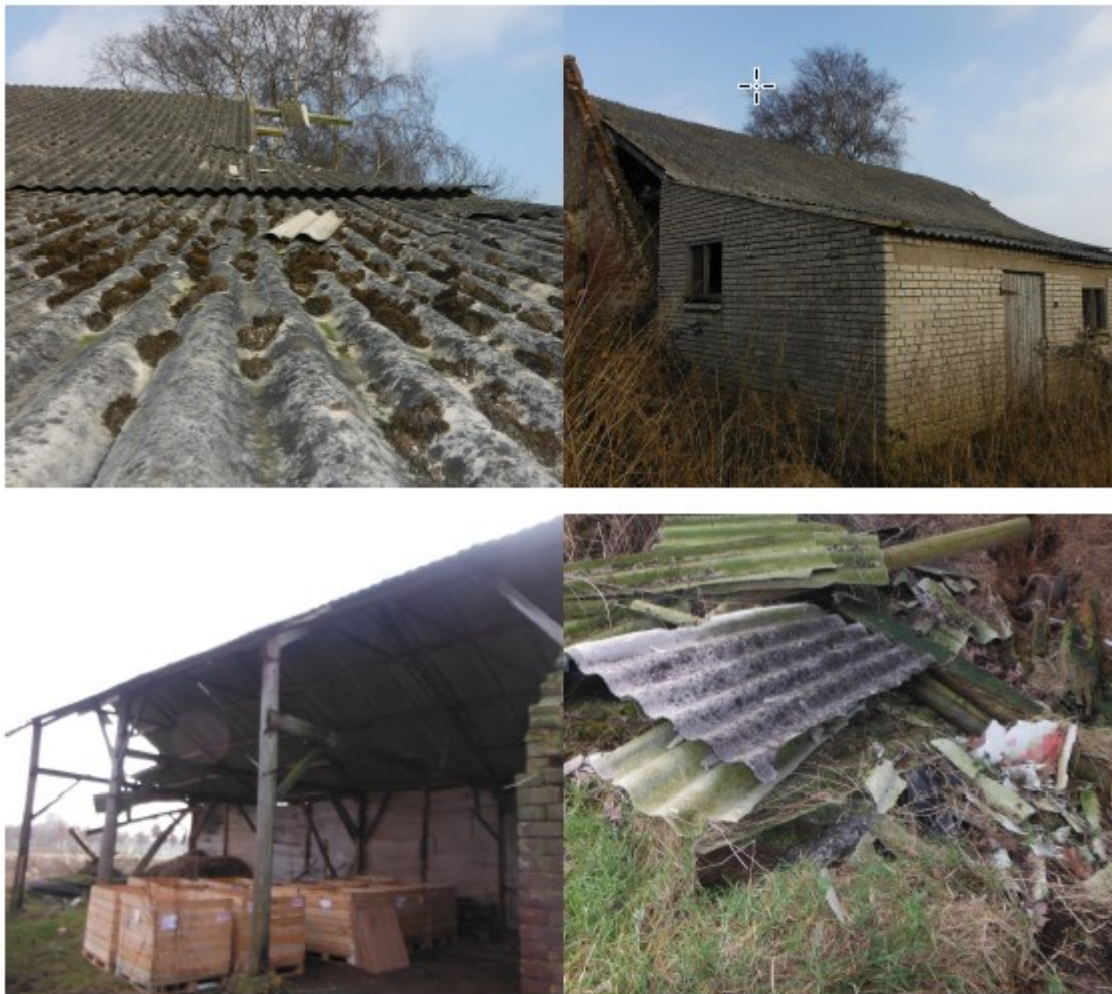
| Bron 4: golpflaat | |

| Bron 4: golpflaat | |
|---|---|
| Locatie | Dak en restanten in schuur 3 |
| Asbesthoudend | ja |
| Beschadiging | zwaar beschadigd |
| Graad van verwerking | sterk verweerd |

| <b>Opmerkingen</b> | Doordat de golfplaten zwaar beschadigd zijn, liggen er restanten op het dak en in en om de schuur. |

| <b>Aanbevelingen</b> | Geen direct risico, bron verwijderen voorafgaand aan renovatie en/of sloop. |
