# Nederwoudseweg 15A Lunteren

**Fundatieonderzoek en verkennend bodem- en  
asbestonderzoek**

| Projectnummer | 78681.06 |
| Datum | 25 maart 2024 |

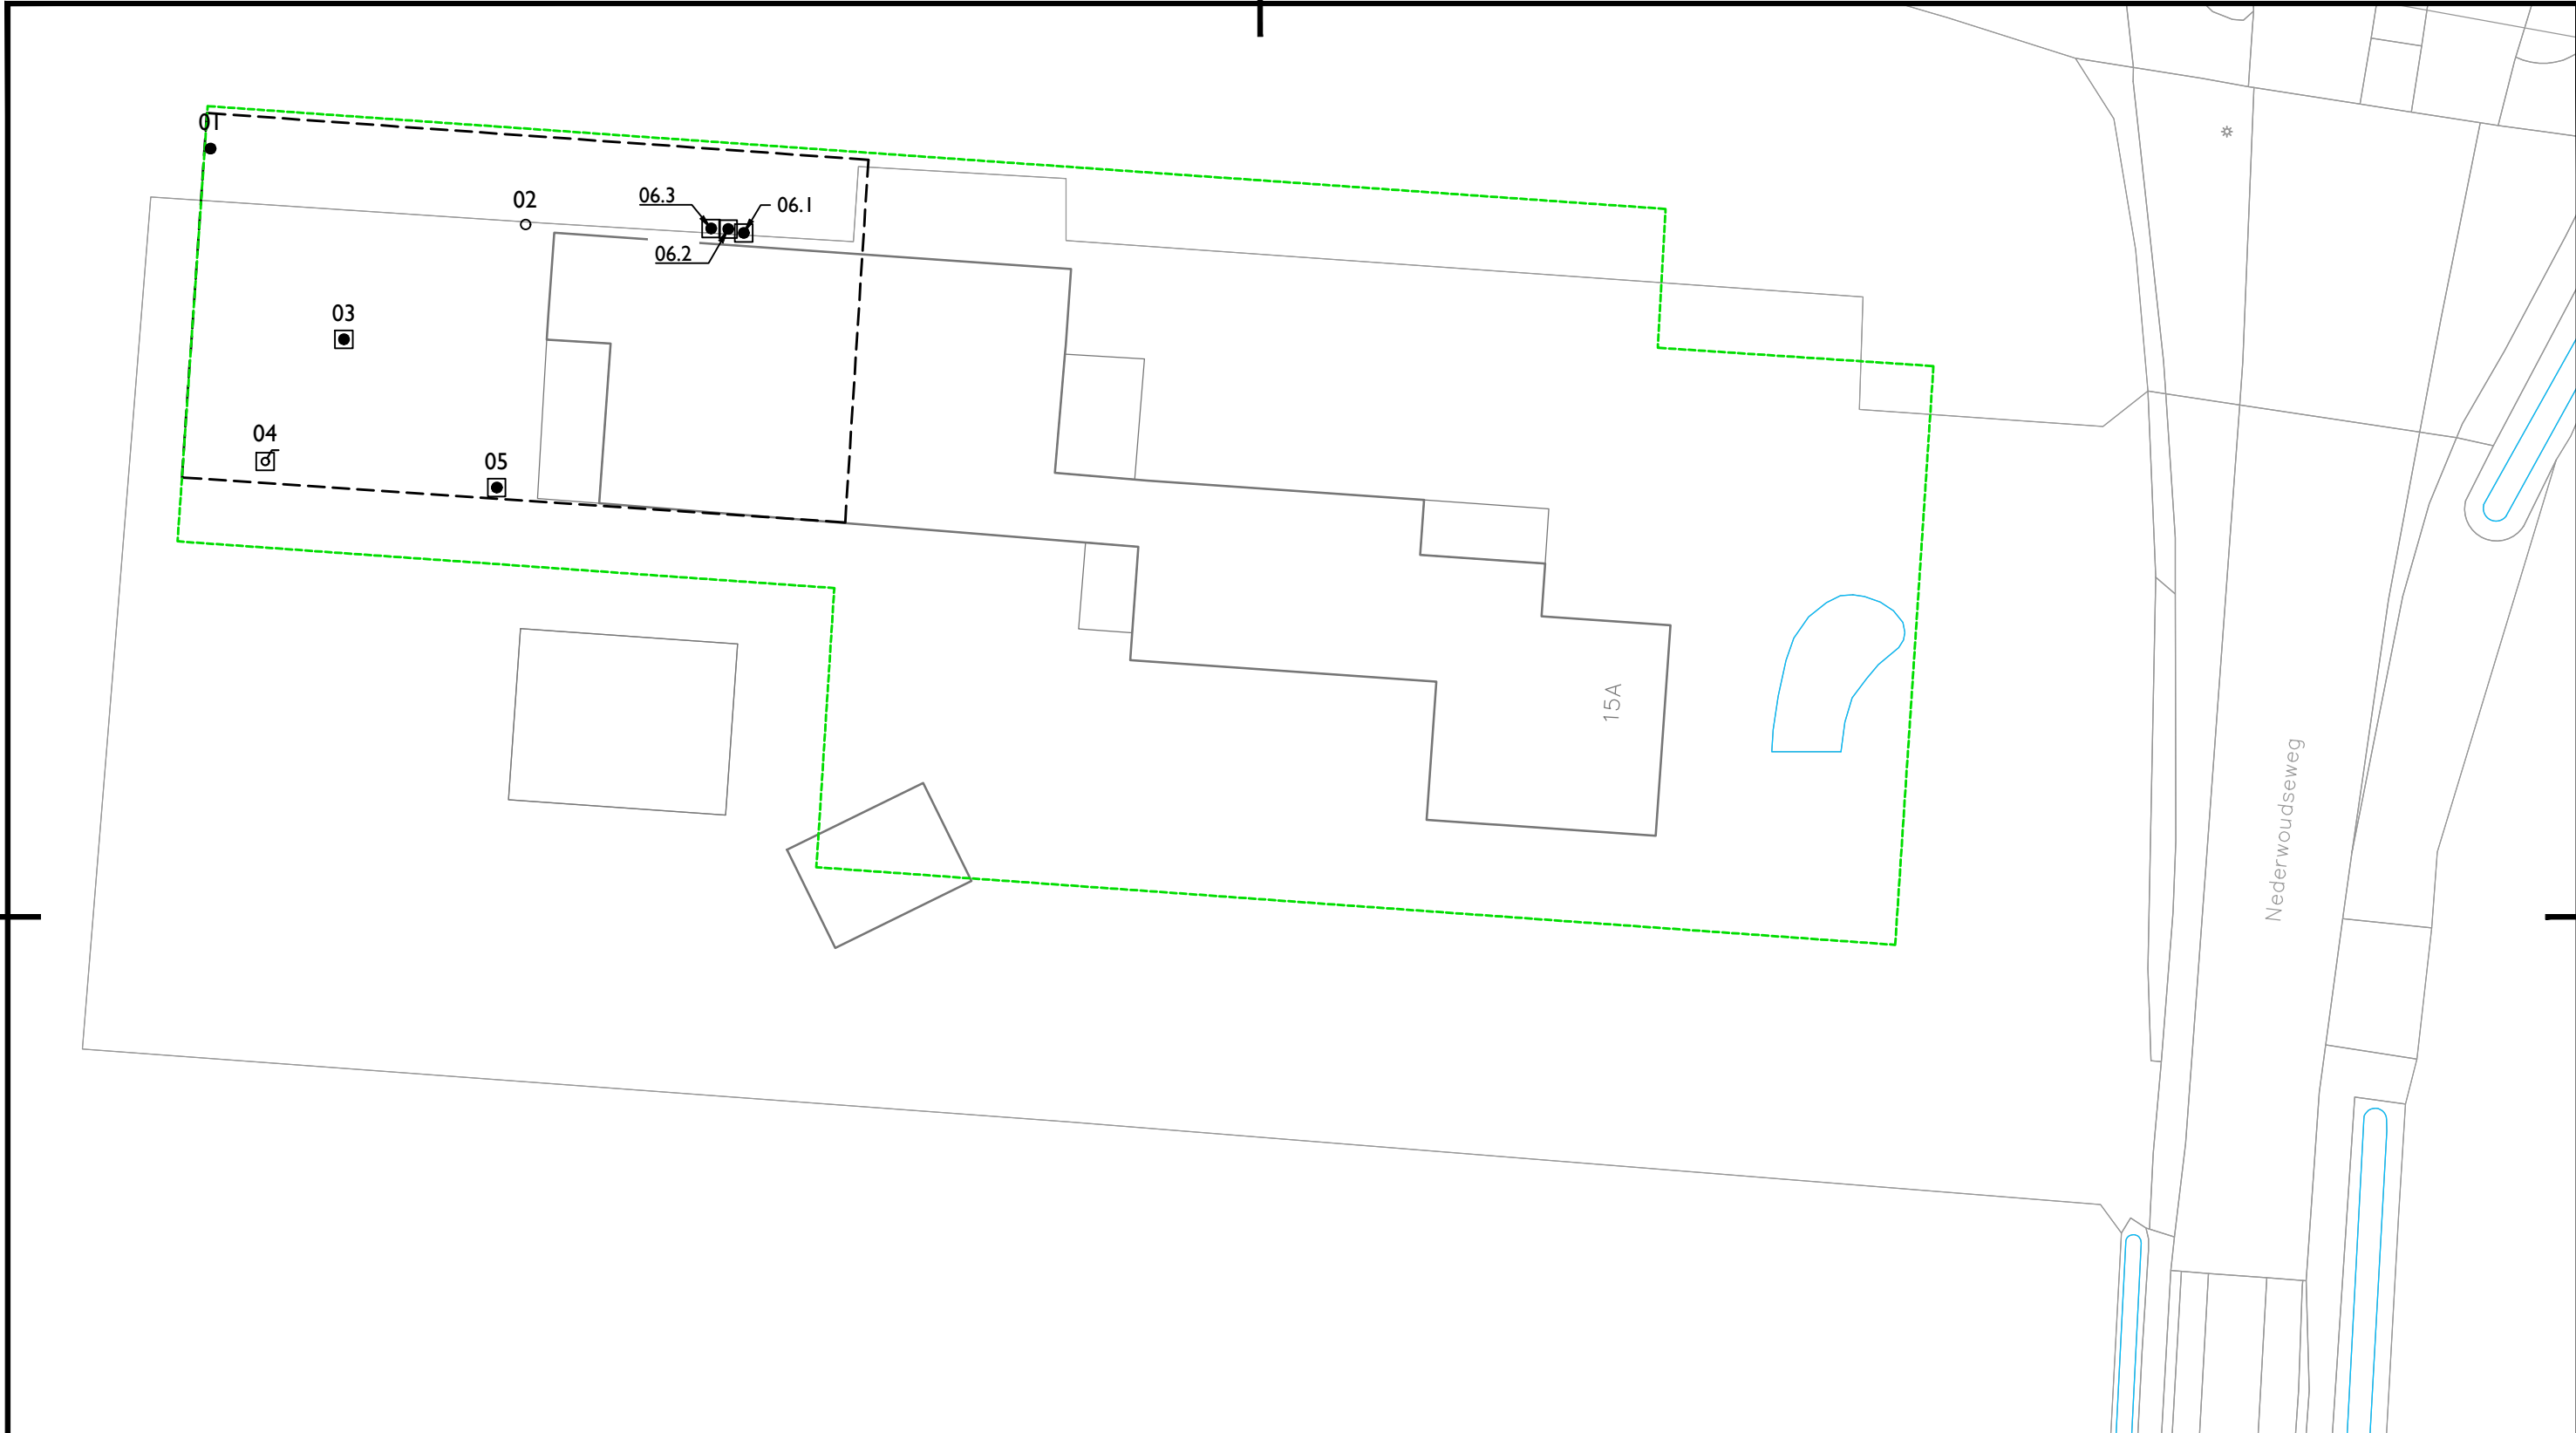
Verklaring

- 02 Boring tot 2,0 m-mv
- 01 Boring tot 0,5 m-mv
- 04 Peilbuis
- Asbestgat
- Contour nieuwbouwlocatie
- Grens onderzoekslocatie

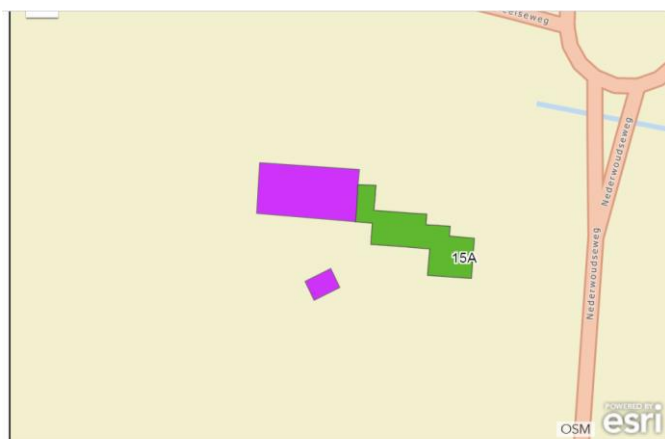
### 3. Asbestdaken (kaart Gelderland)

Postcode: 6741MA : twee verdachte daken: het kleine gebouw met asbestverdacht dak is nog aanwezig.

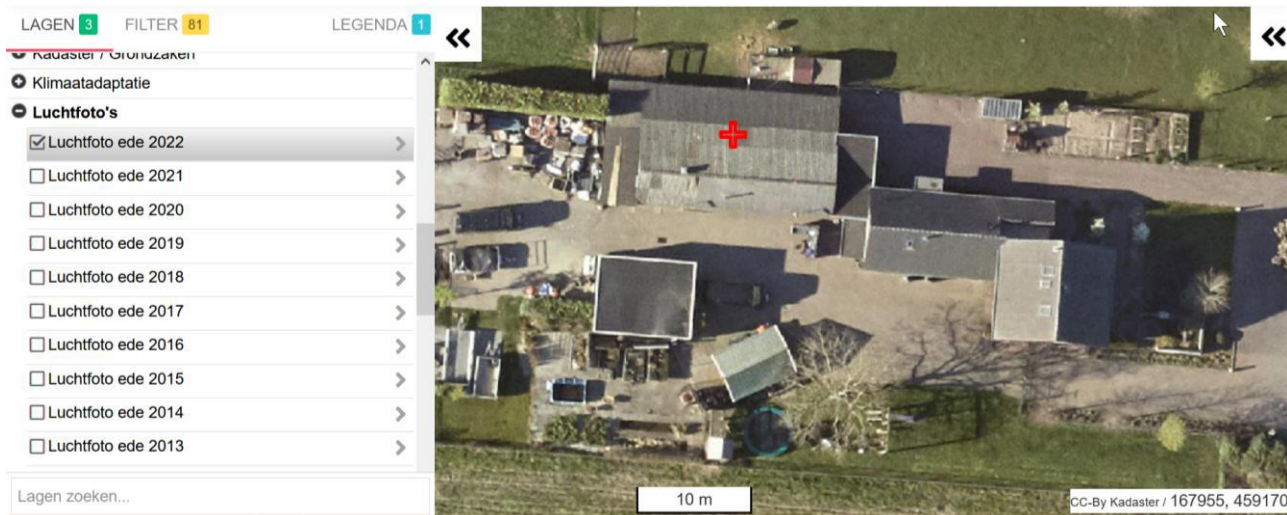
### 5. Luchtfoto's, obliekfoto's en streetview

De sanering van het asbestdak van de grote schuur lijkt niet te zijn uitgevoerd. Er zijn mogelijk onverharde inspoelzones aanwezig bij de kleine schuur (zuidzijde) en de grote schuur (noordzijde). Hemelwater afvoer lijkt niet aanwezig.

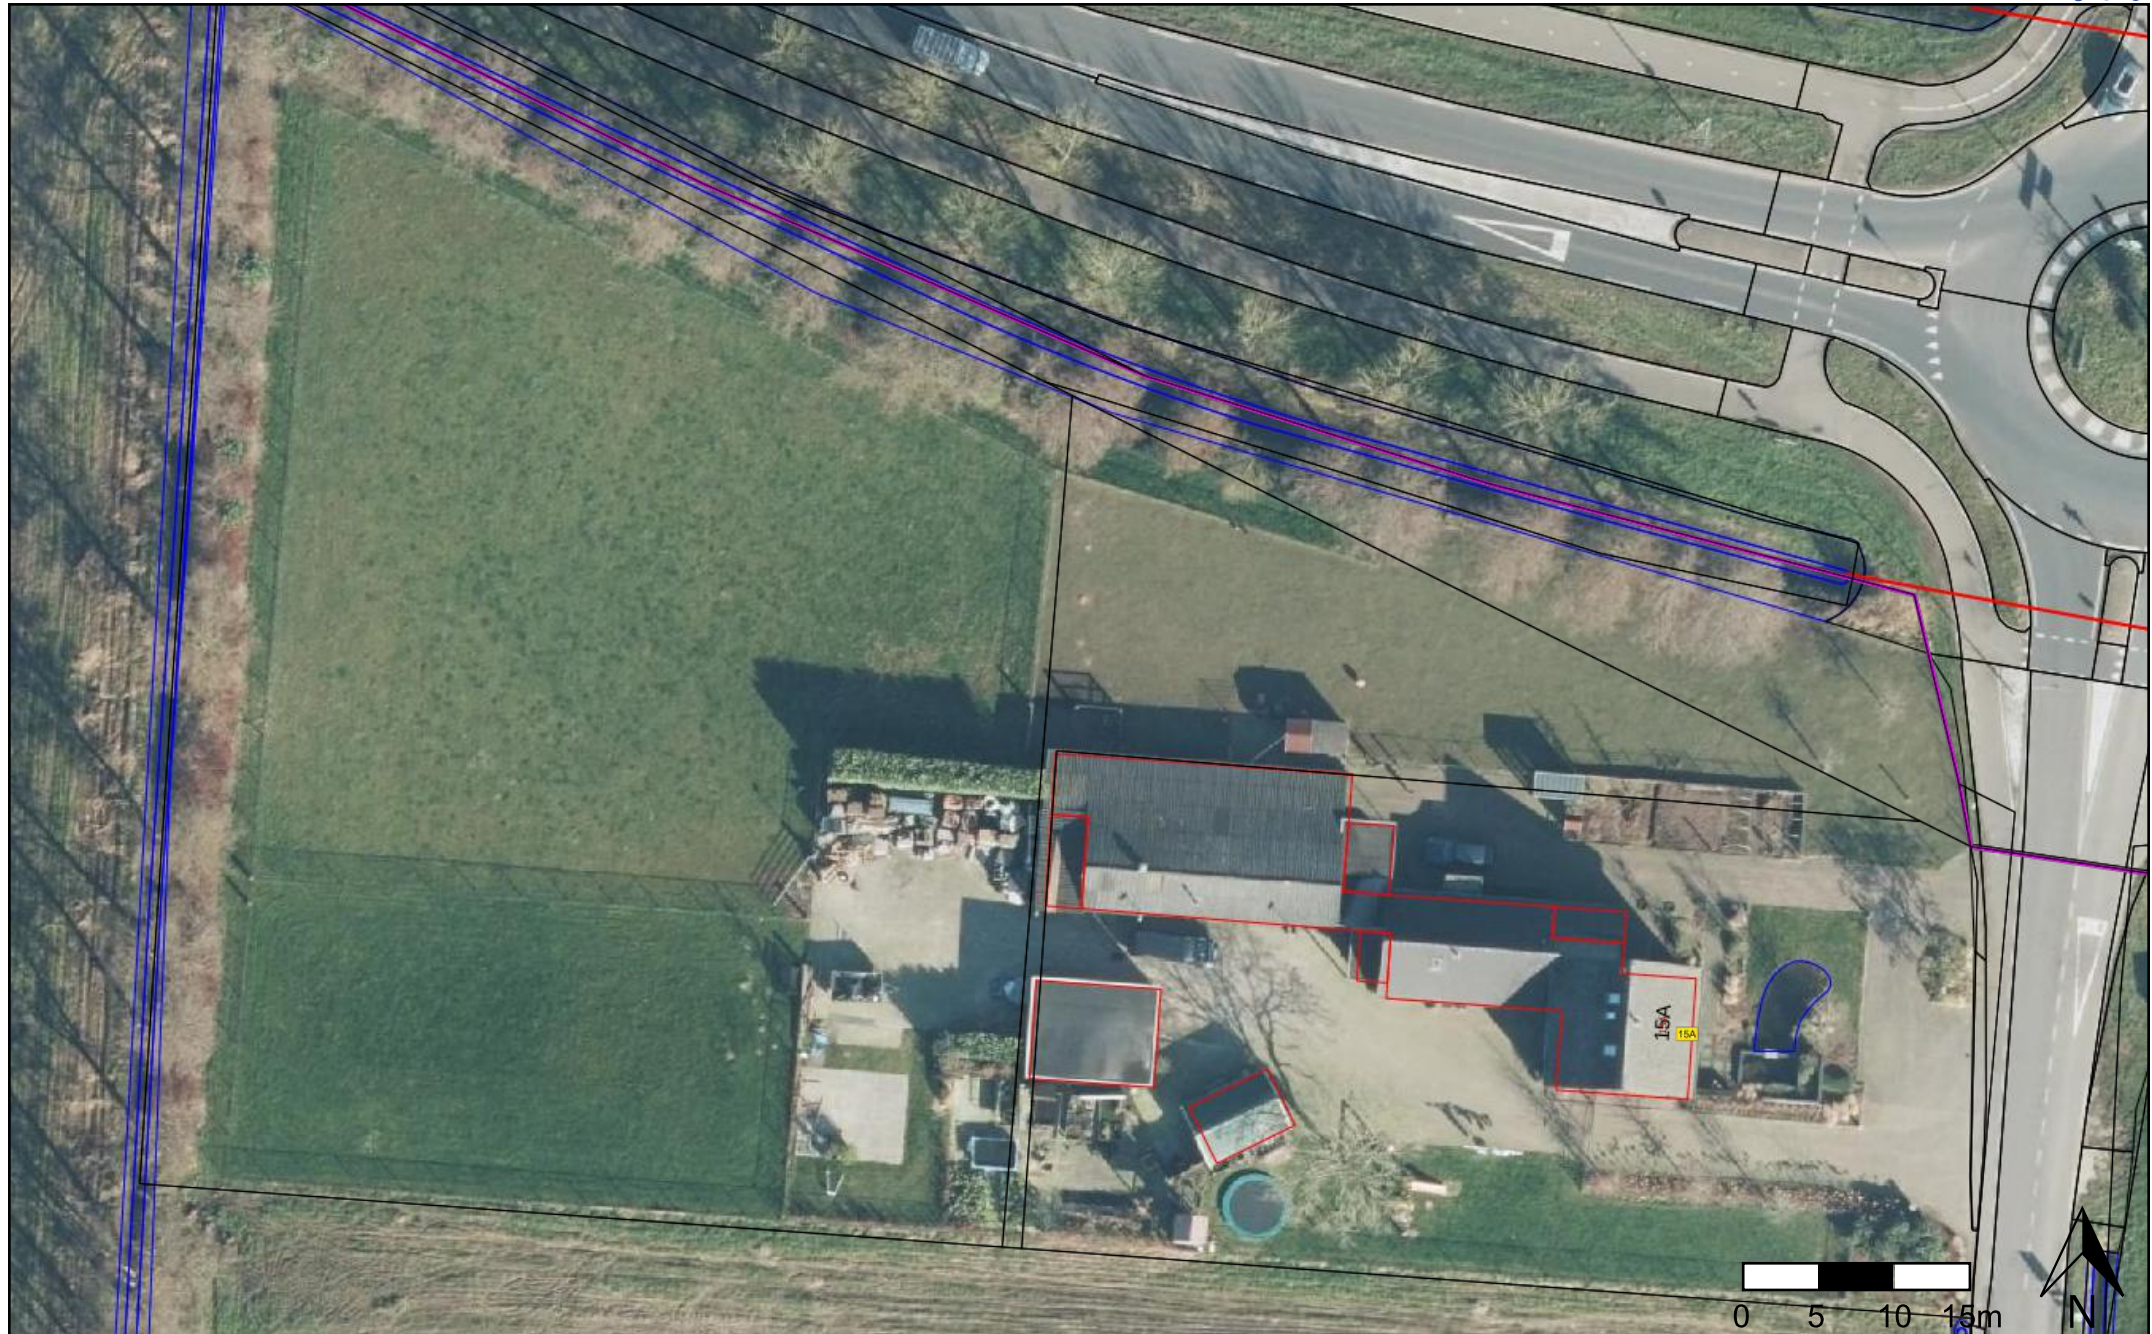
Er zijn opstallen met asbestdaken aanwezig, waar mogelijk een onverharde uitspoelzone aanwezig is. Daarnaast is er een varkensschuur gesloopt, waarbij asbesthoudend bouw- en sloopafval is afgevoerd. Het bodemonderzoek uit 2002 is onvoldoende om de verdenking op een asbestverontreiniging weg te nemen.

- Legenda**
- Lekkende dakgoot
  - Schuur met asbestverdacht dak
  - Asbestverdachte druppelzone
  - Bouwvak
  - Contour nieuwbouwlocatie
  - Onderzoekslocatie

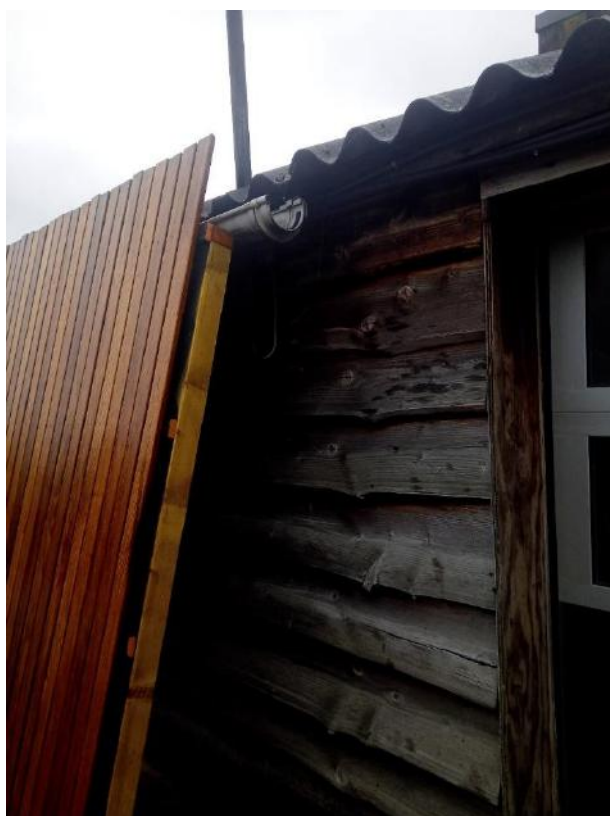
*Dakgoot schuur 2*

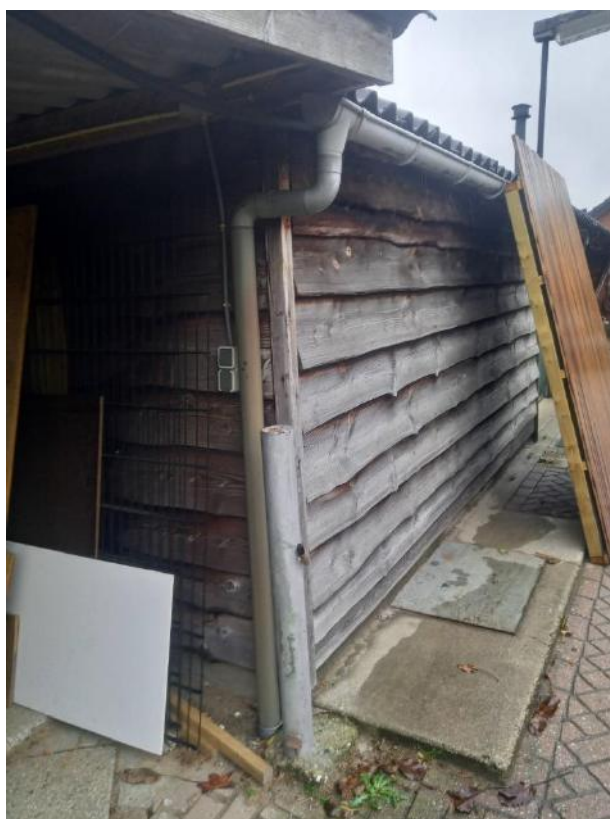
*Regenpijp schuur 2*

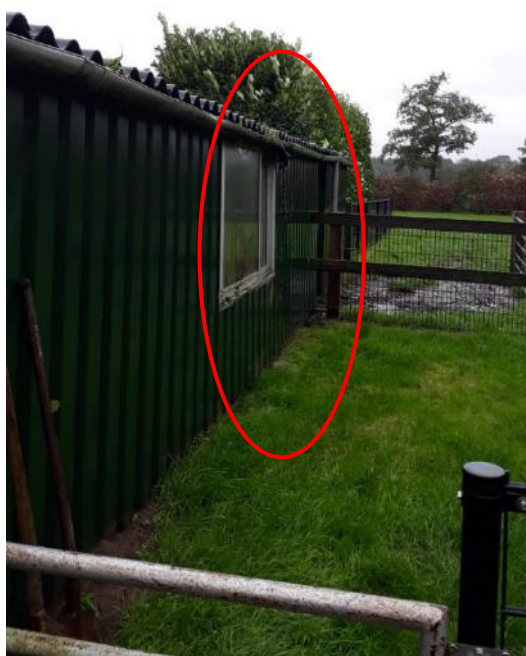
Uit het historisch onderzoek blijkt dat de druppelzone van schuur 2 verdacht is op het voorkomen van asbest.

*Druppelzone schuur 2*

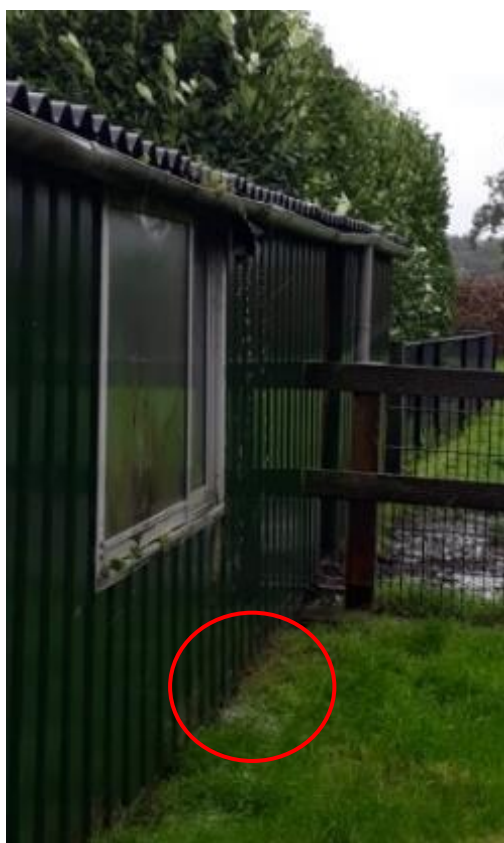
Druppelzone schuur 2
