## Verkennd bodemonderzoek en asbest in bodemonderzoek

Adres: Veldhoek 19  
Postcode, Plaats: 6741 MP Lunteren

Projectnummer: **2330094**  
Versie: **01**  
Revisiestatus: Definitief

Uitvoering conform: NEN 5740  
NEN 5707

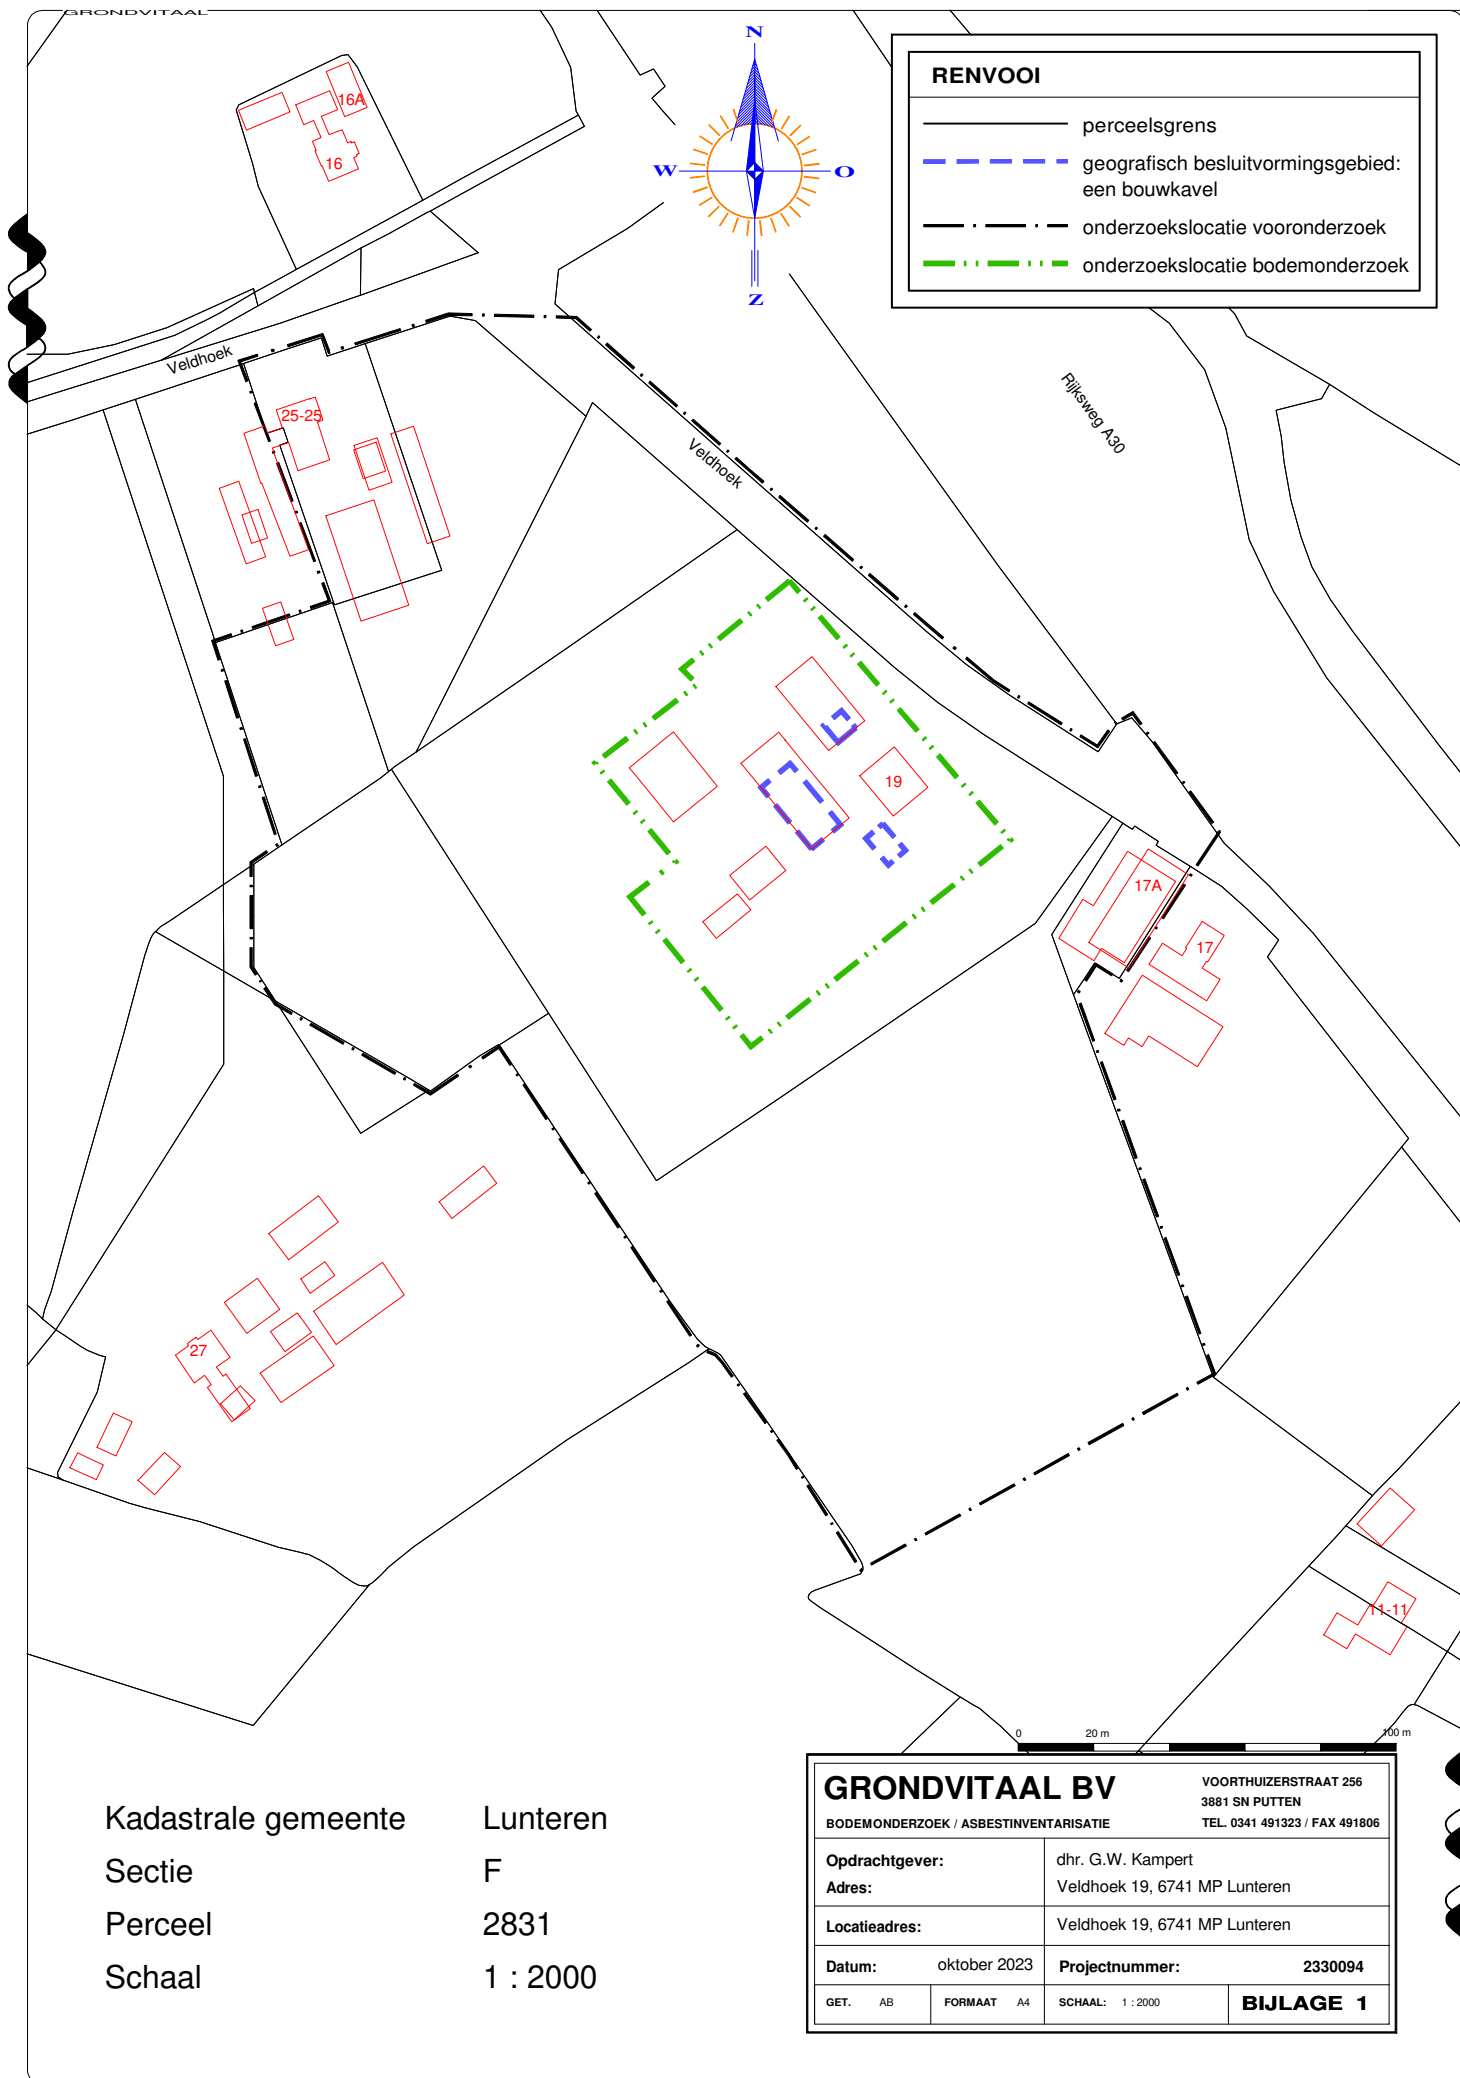
OVERZICHT BOORPUNTEN EN INSPECTIEGATEN

Het veldwerk is uitgevoerd door milieukundig medewerker ing. M.C. van der Heijden op 11 en 19 oktober 2023. Verdeeld over de onderzoekslocatie zijn in totaal **18** handboringen uitgevoerd (zie bijlage 1 voor boorpuntenoverzicht).

Voor een overzicht van de boorpunten wordt verwezen naar bijlage 1.
