**Verkennd bodem- en asbestonderzoek op de**  
locatie aan de Lange Heideweg 22 te Otterlo

*Projectnummer:* 230716/lvh/sh

*Datum:* 6 oktober 2023

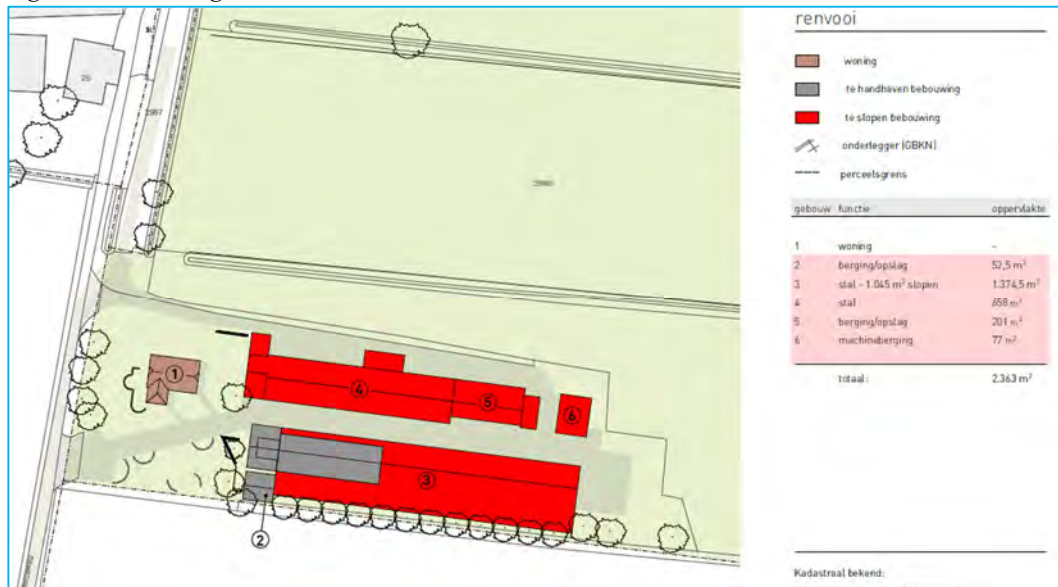
Figuur 1: huidige en nieuwe situatie

De onderzoekslocatie is gesitueerd aan de Lange Heideweg 22 te Otterlo. De locatie staat kadastraal bekend als: *gemeente Otterlo, sectie E, nummer 2998 gedeeltelijk*. Het onderzoek richt zich op het erfgedeelte. De oppervlakte van de onderzoekslocatie bedraagt circa 6.900 m<sup>2</sup>. Op de locatie is sinds 1980 een boerderij met diverse opstallen gesitueerd. De meest recente bebouwing dateert uit 1993. Het maaiveld is grotendeels deels voorzien van klinkers. Aan de noordzijde van het perceel is een puinpad gesitueerd. Het voornemen bestaat om de huidige opstallen met uitzondering van het woonhuis en de berging/opslag te slopen. Voor de inrichting van het terrein verwijzen wij naar tekening 1-1.

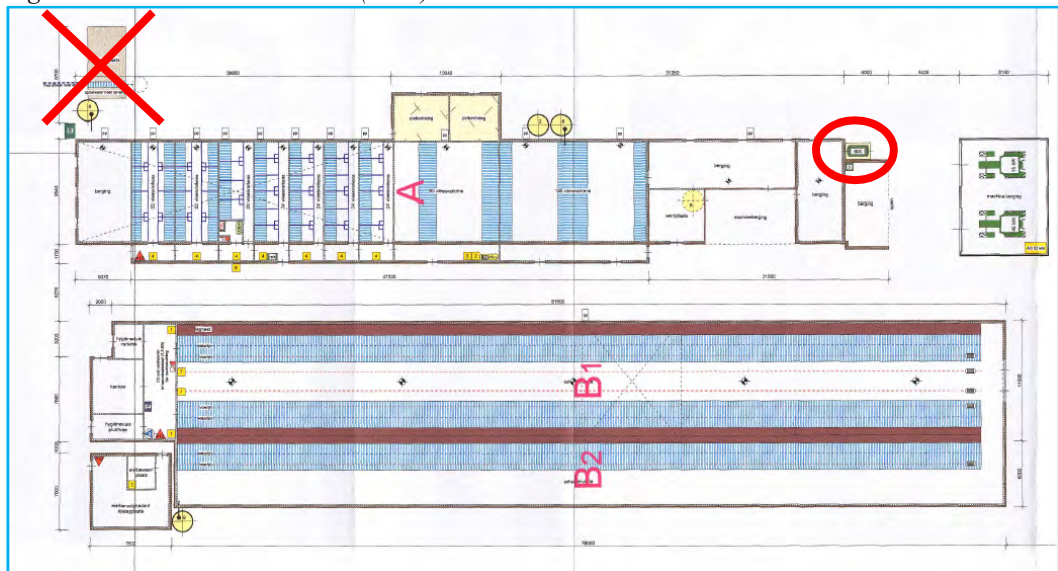
Figuur 2: situatie met dieseltank (2010)

Op de locatie is, voor zover bekend, geen eerder bodemonderzoek uitgevoerd. Bij de Omgevingsdienst de Vallei zijn geen gegevens bekend over de aanwezigheid van ondergrondse tanks op de locatie. Op de locatie is een 600 liter bovengrondse dieseltank aanwezig geweest (figuur 2). De spoelplaats op de hinderwet-tekening is nooit gerealiseerd.

Ter plaatse van de voormalige bovengrondse dieseltank is het onderzoek uitgevoerd conform de onderzoeksstrategie bij een verkennend bodemonderzoek op verdachte locaties, met een plaatselijke bodembelasting met een duidelijke verontreinigingskern (strategie “VEP” uit de NEN 5740).

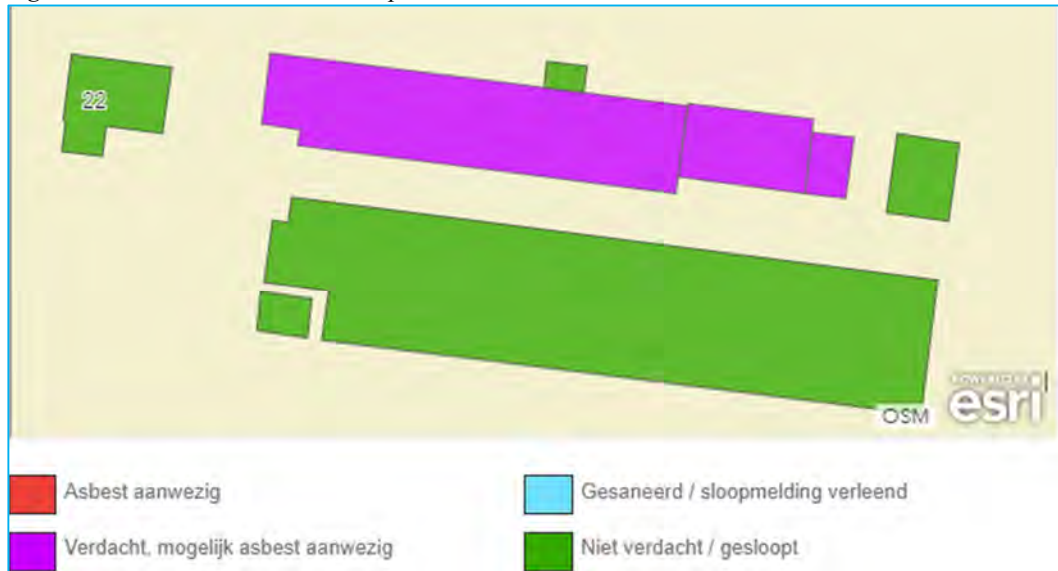
Figuur 3: asbestdakenkaart provincie Gelderland

De locatie is volgens de asbestdakenkaart van de provincie Gelderland verdacht voor asbest. Tijdens de veldwerkzaamheden bleek dat ter plaatse van de drupzones een dakgoot en/of klinkerverharding aanwezig was.

Op basis van de historische informatie is in aanvulling op het verkennend bodemonderzoek een verkennend asbestonderzoek uitgevoerd, conform de onderzoeksstrategie op een verdachte locatie strategie 6.4.5 uit de NEN-5707 en de strategie 6.5.2. (halfverharding) uit de NEN-5897.

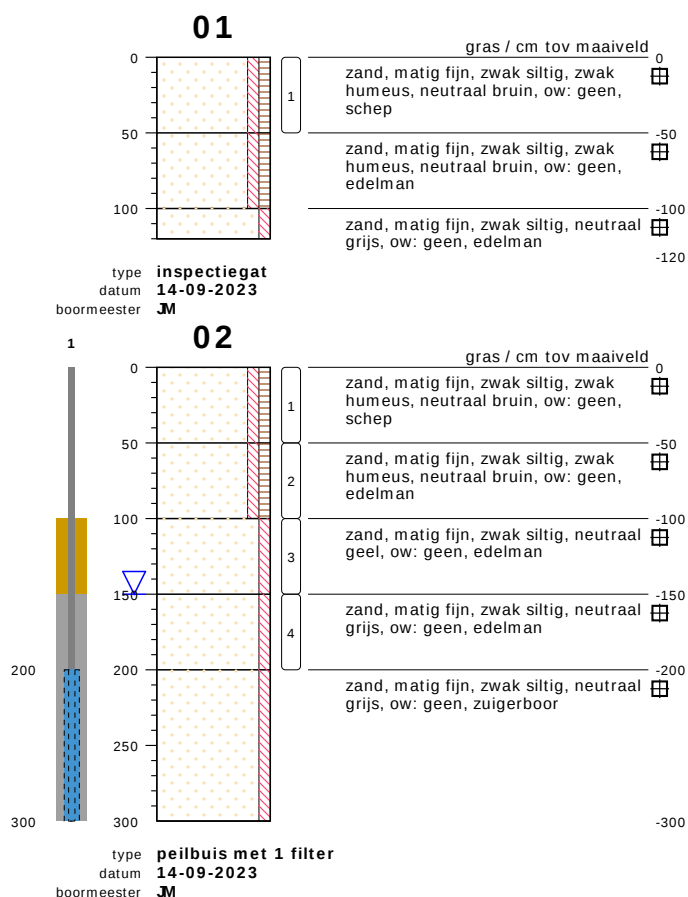
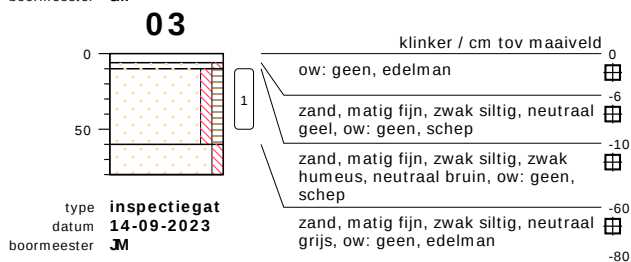
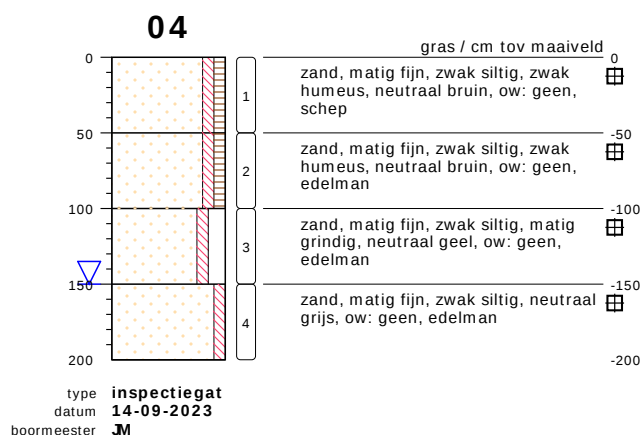
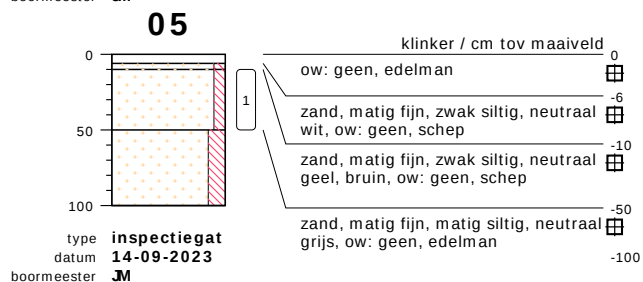
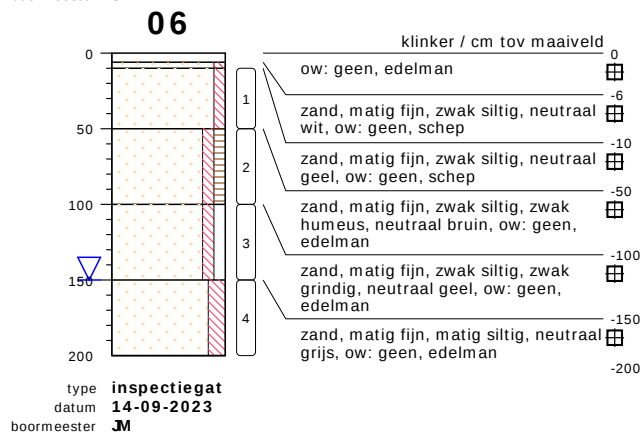
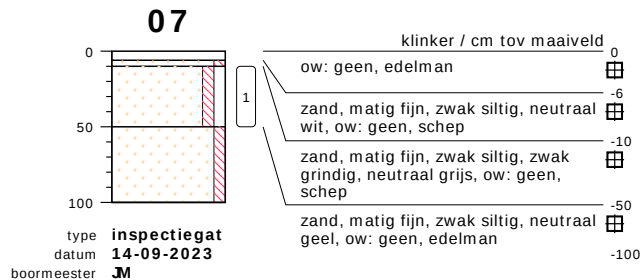
## bodemprofielen schaal 1:50

In het veld zijn de fysische bodemeigenschappen per monsterpunt en bodemlaag beschreven. De beschrijvingen van de bodemprofielen zijn opgenomen in bijlage 2, en samengevat in tabel 5.

onderzoek NEN/VOA Lange Heideweg 22 Otterlo  
projectcode 230716  
getekend conform NEN 5104

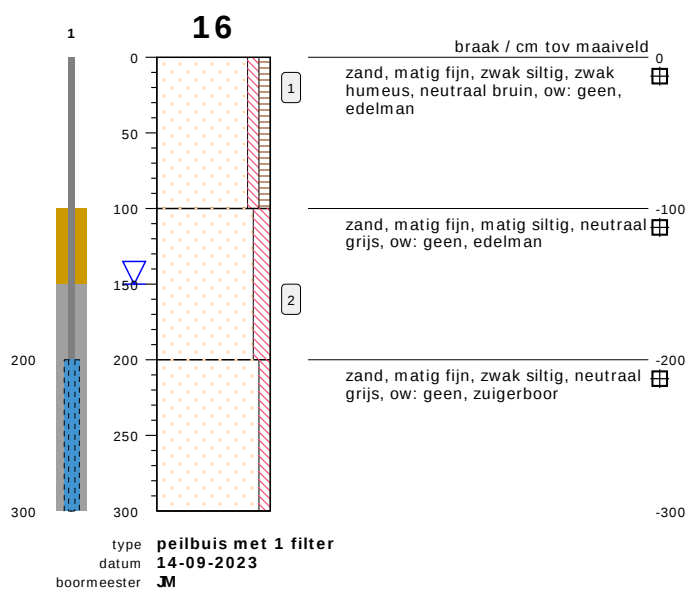
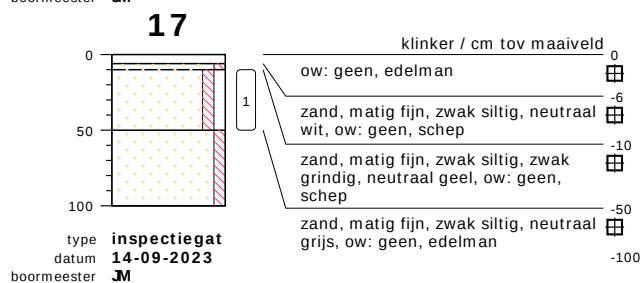
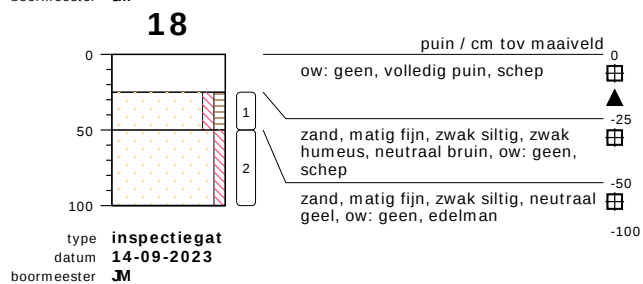
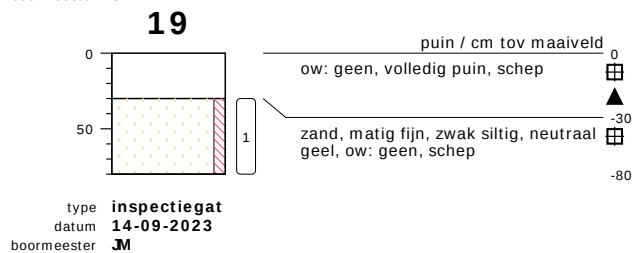
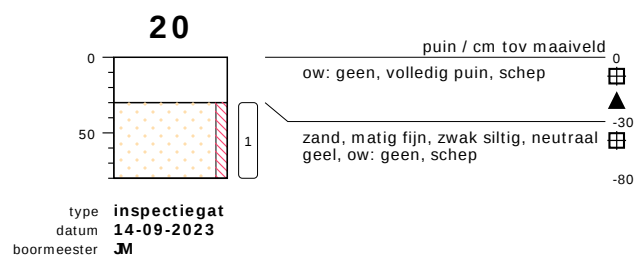
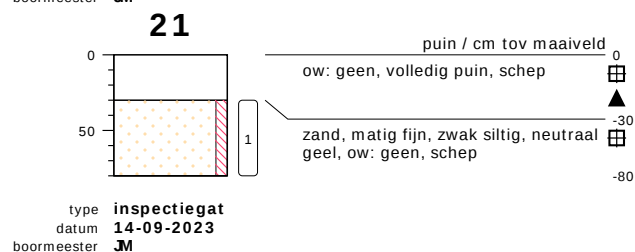
## bodemprofielen schaal 1:50

onderzoek **NEN/VOA Lange Heideweg 22 Otterlo**  
projectcode **230716**  
getekend conform **NEN 5104**

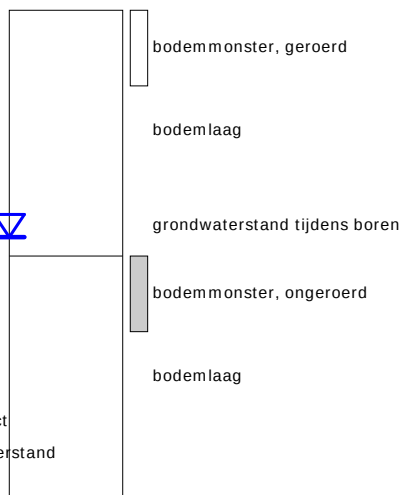
## BORING

links= cm-maaiveld  
rechts= cm+ NAP
