VERKENNEND BODEMONDERZOEK

LOUISE HENRIETTELAAN 17

TE EDE

# Rapportage verkennend bodemonderzoek

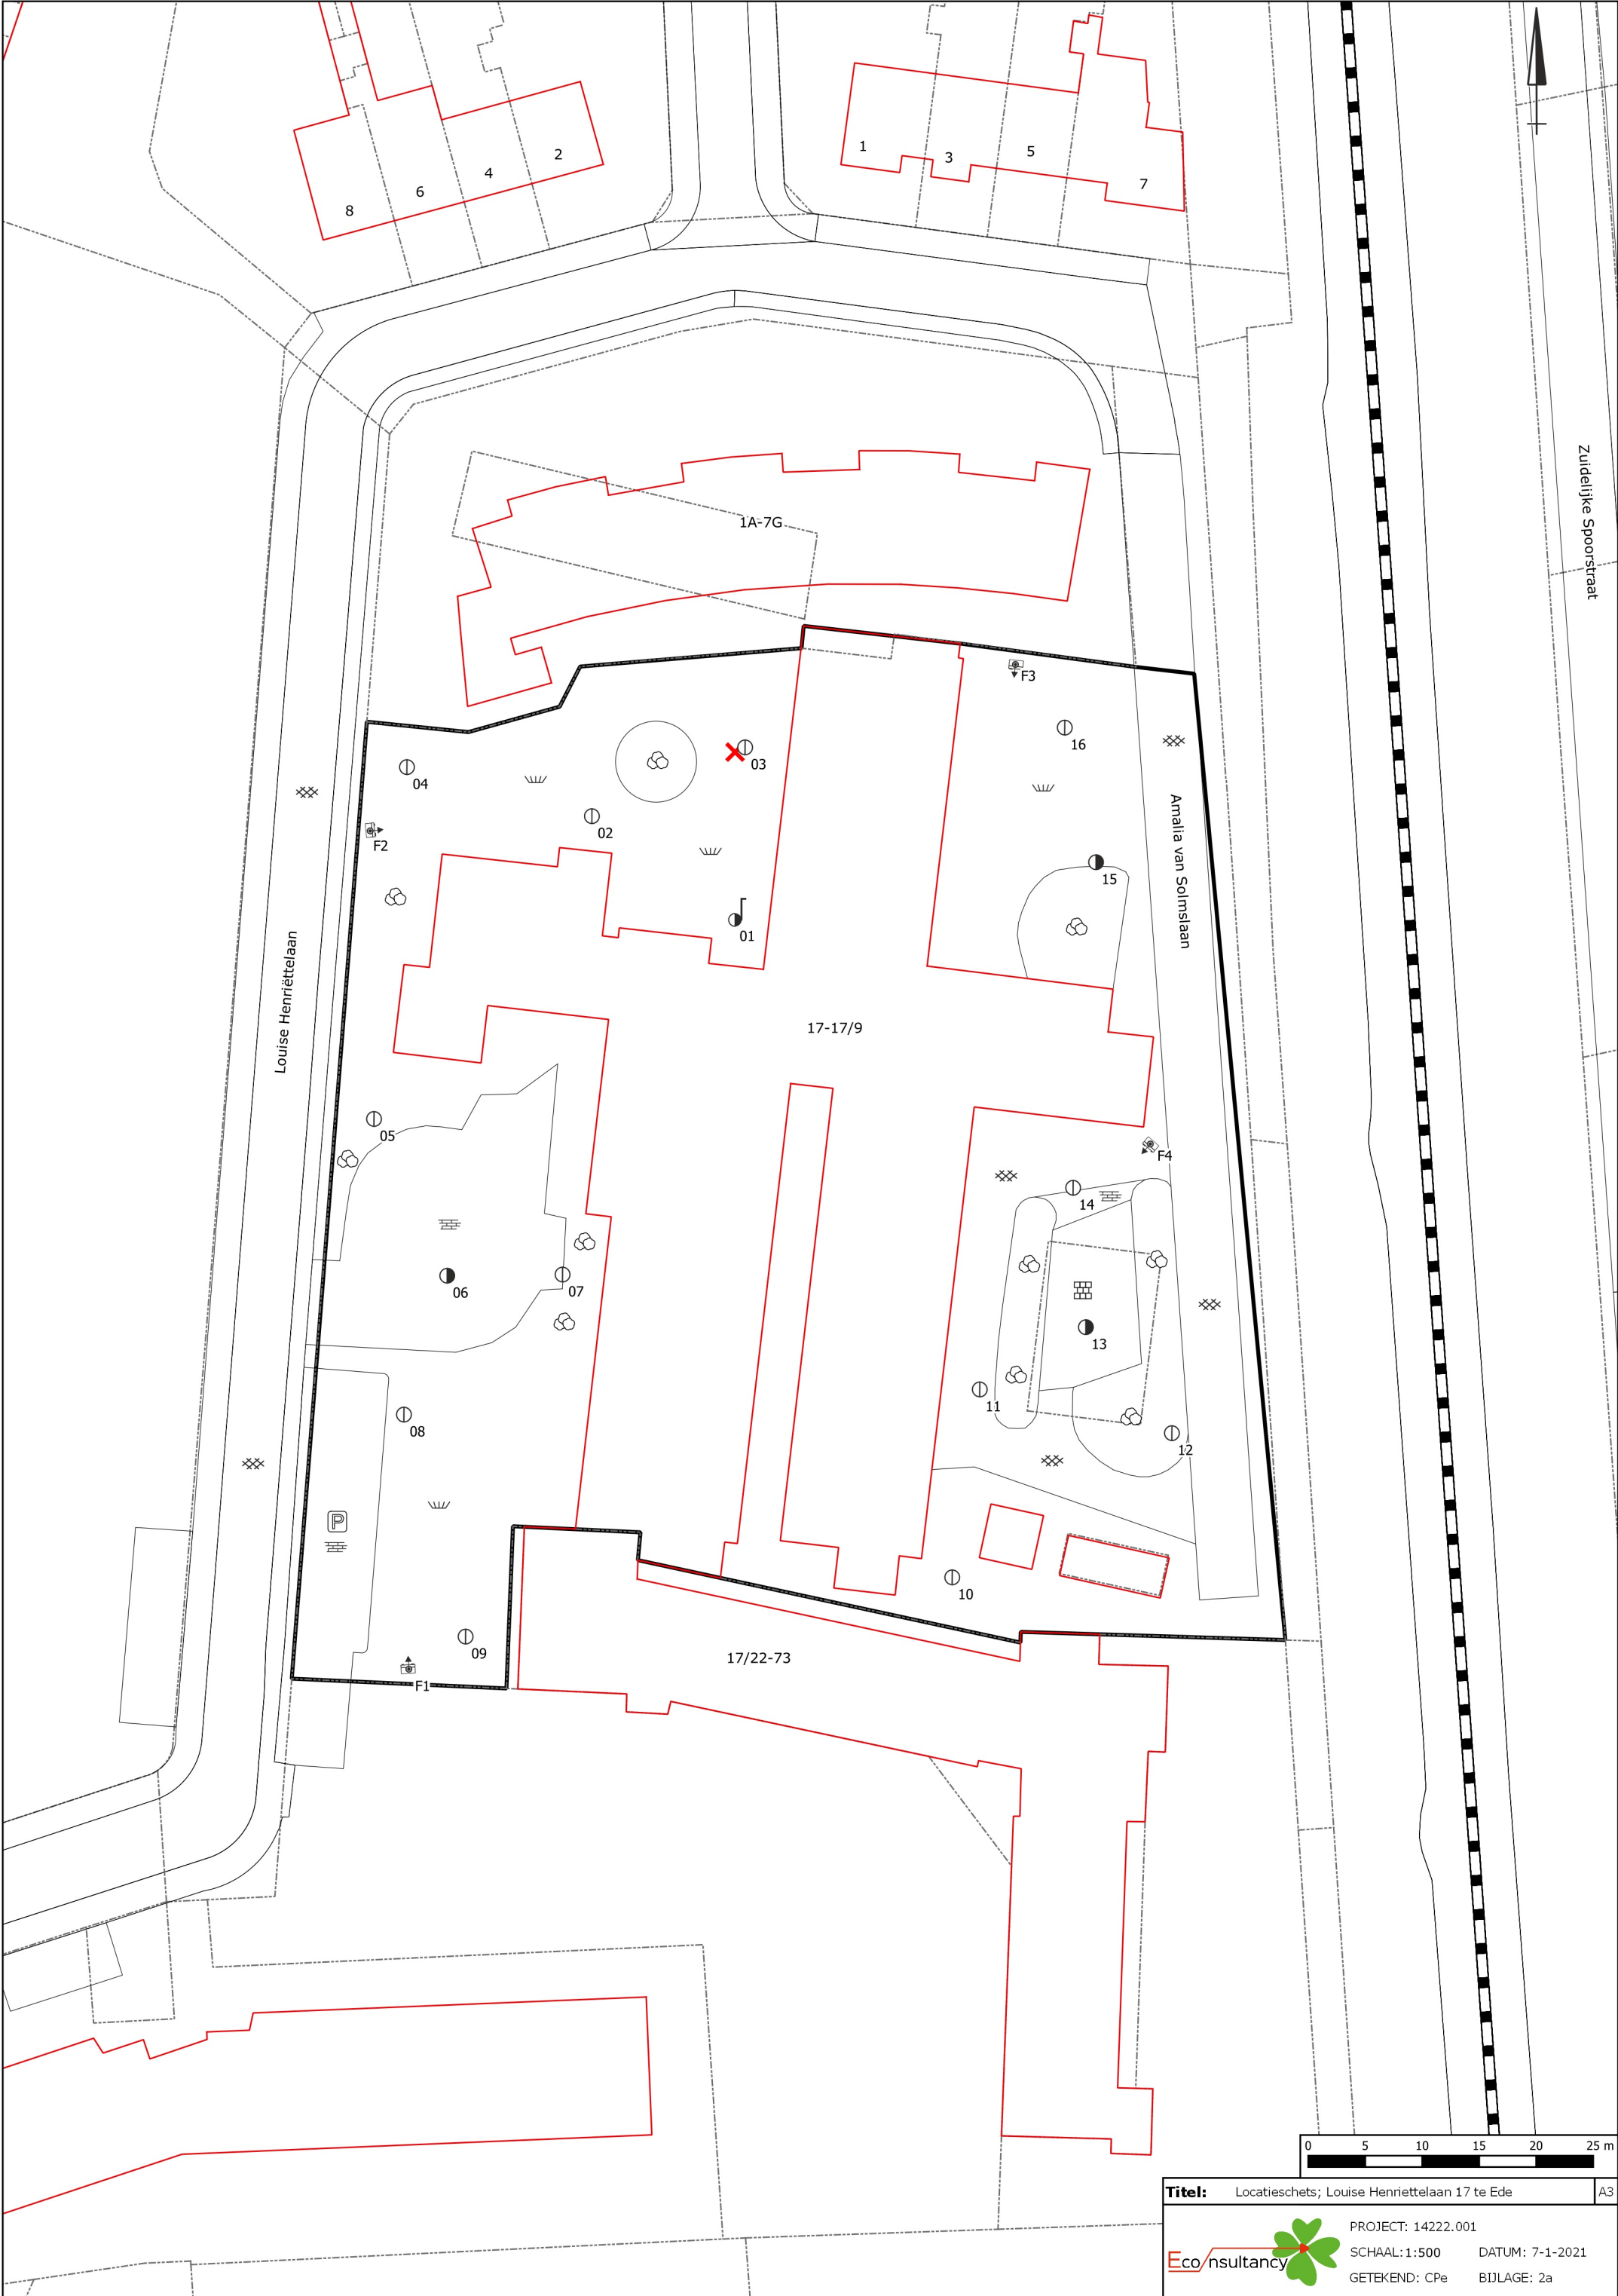
## **Bijlage 2a Locatieschets**

In bijlage 2a is de huidige situatie op een locatieschets weergegeven. Bijlage 2b bevat enkele foto's van de onderzoekslocatie.

Tijdens het opstellen van het boorplan is rekening gehouden met de doelstellingen en de richtlijnen, die geformuleerd zijn in de inleiding. Daarnaast is rekening gehouden met de gegevens voortvloeiend uit het vooronderzoek en de ligging van kabels en leidingen. Gezien het feit dat het grondwater zich dieper dan 5,0 m -mv bevindt, heeft er conform de NEN 5740 geen grondwateronderzoek plaatsgevonden. Bijlage 2a bevat de locatieschets met daarop aangegeven de situering van de boorpunten. In bijlage 3 zijn de boorprofielen opgenomen.

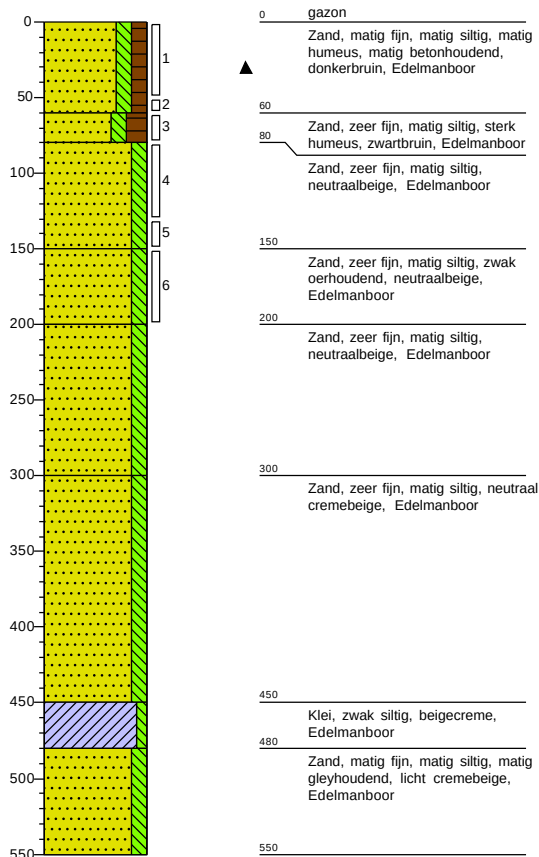
| Boornummer | Einddiepte boring (m -mv) | Traject (m -mv) | Waargenomen verontreinigingen |
|---|---|---|---|
| 01 | 5,50 | 0,00 - 0,60 | matig betonhoudend |
