VERKENNEND ONDERZOEK ASBEST IN  
BODEM

LOUISE HENRIËTTELAAN 17

TE EDE

# Rapportage verkennend onderzoek asbest in bodem

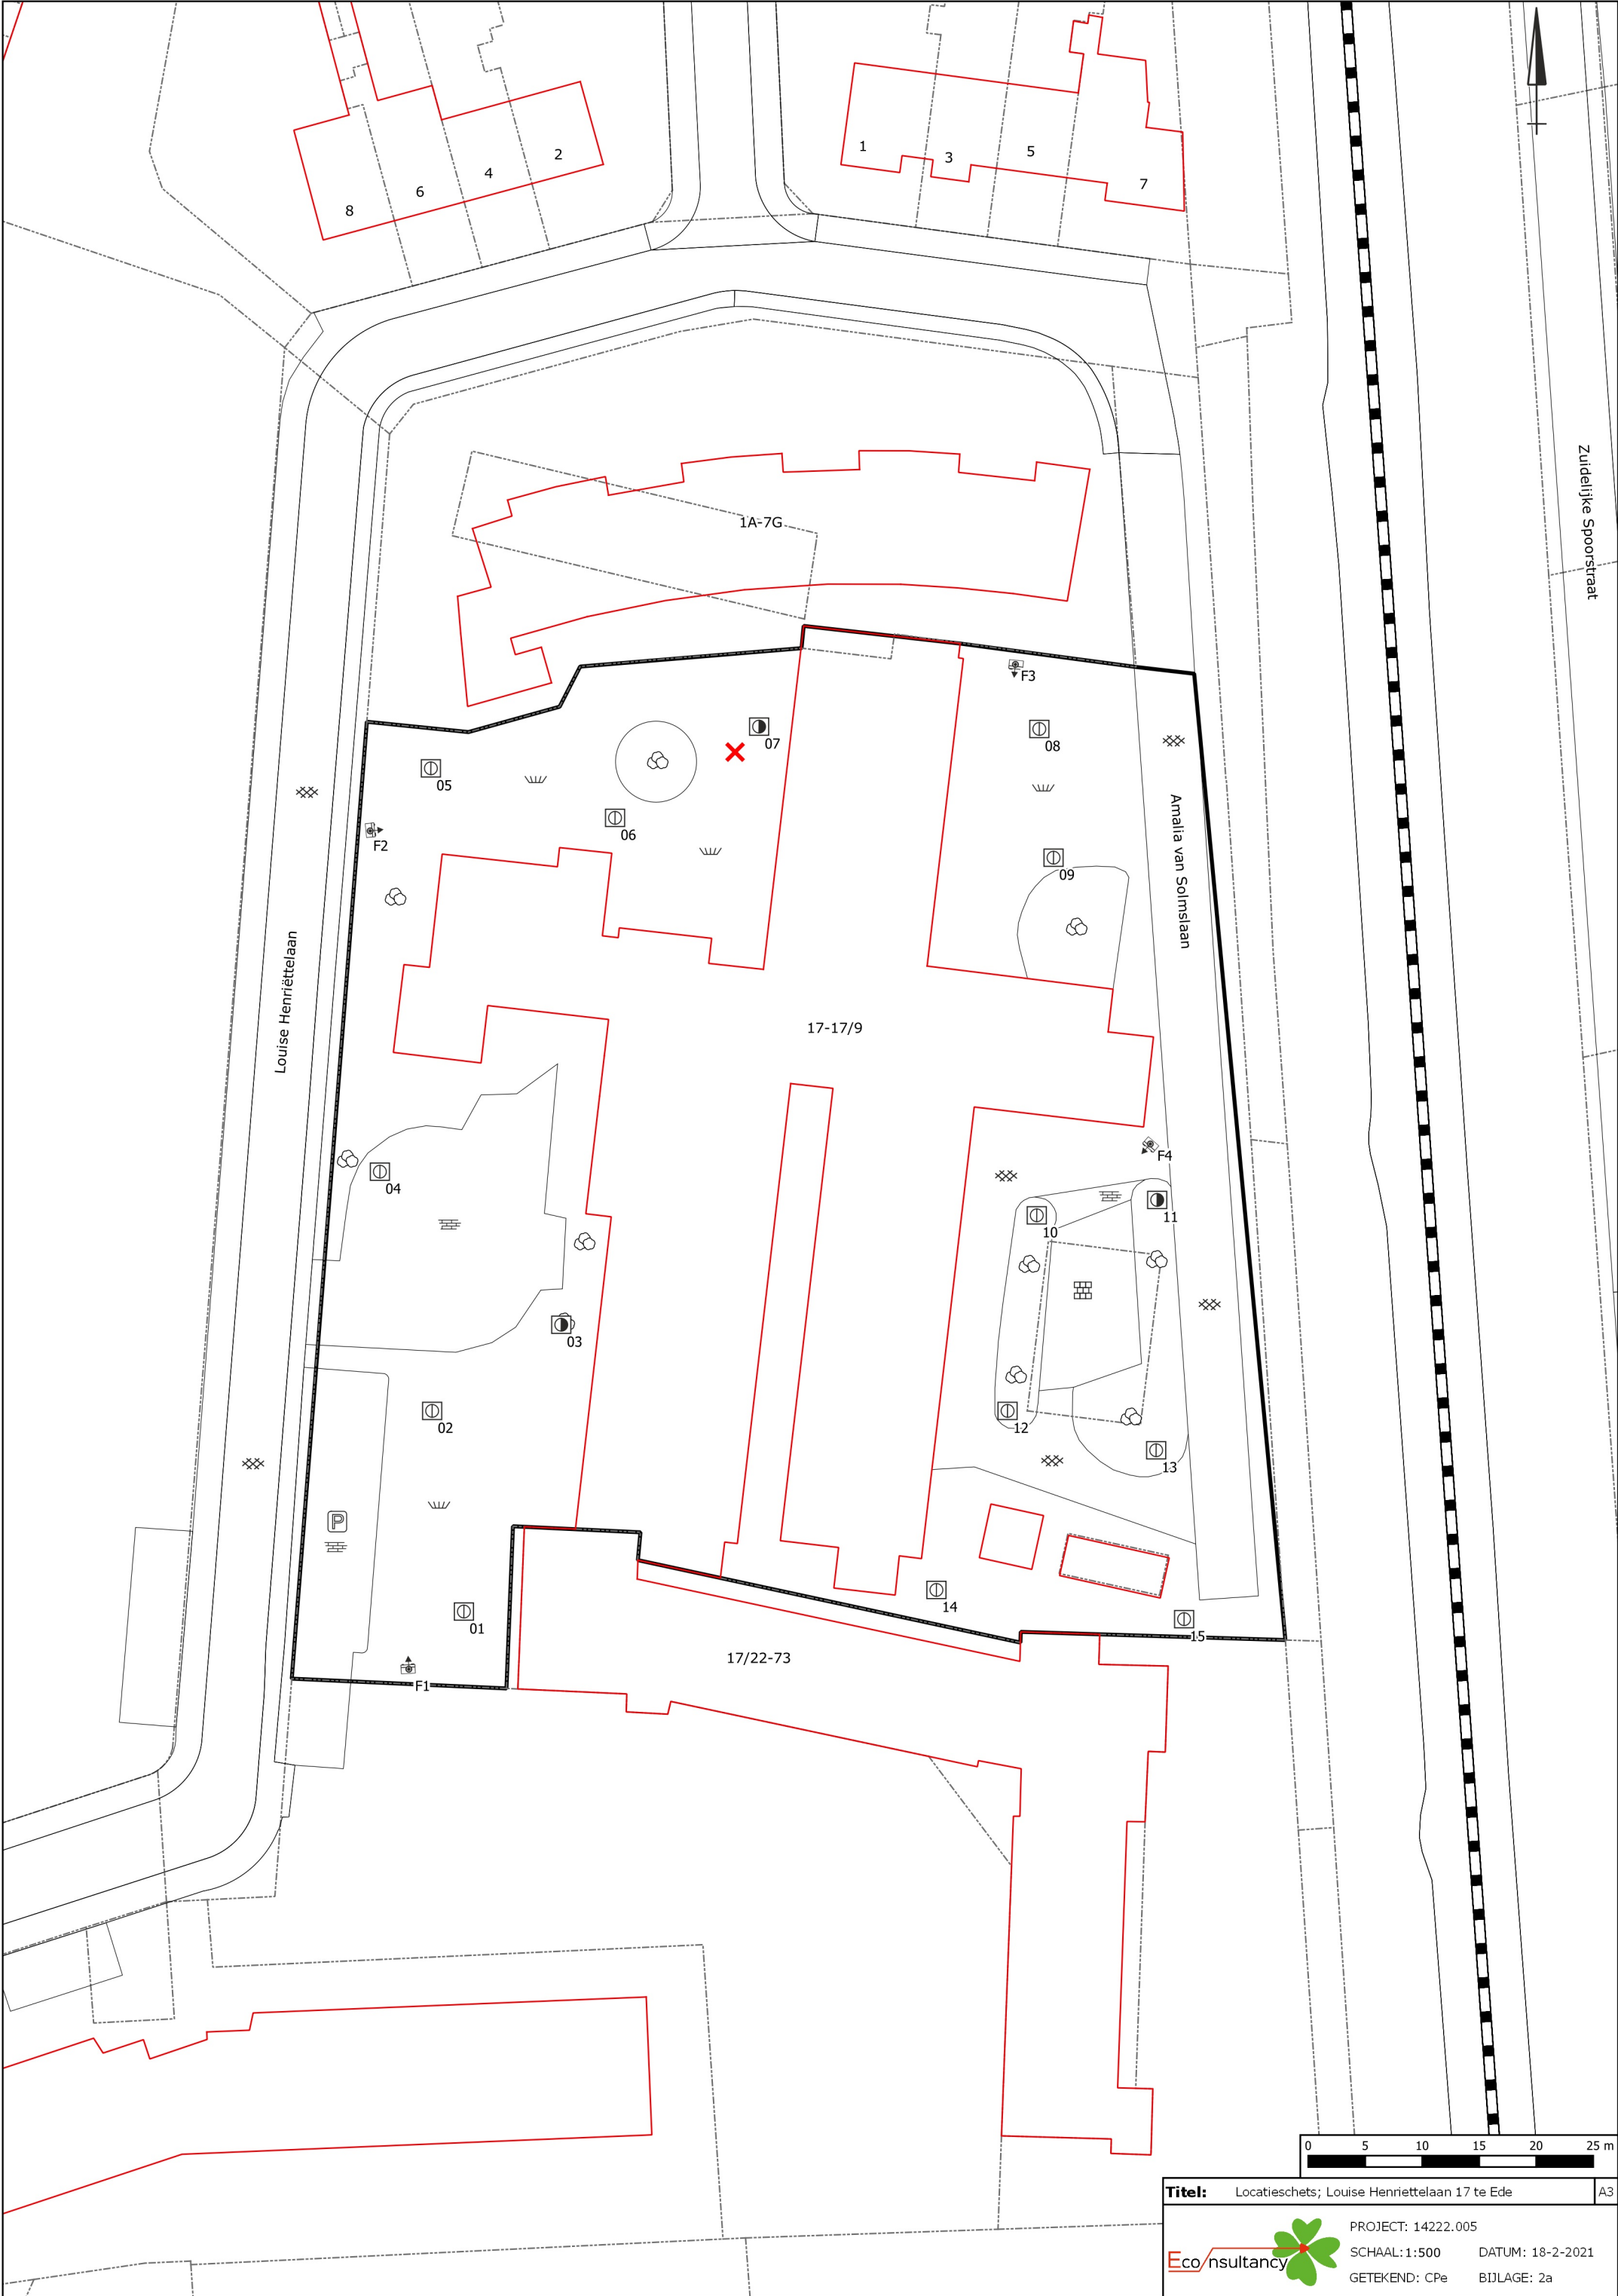
## **Bijlage 2a Locatieschets**

In bijlage 2a is de huidige situatie op een locatieschets weergegeven. Bijlage 2b bevat enkele foto's van de onderzoekslocatie.
