**RAPPORT:**

Diverse (actualiserende) onderzoeken

Stationsweg 124A en Ariënsweg 1 t/m 3 te Ede

B21.8308

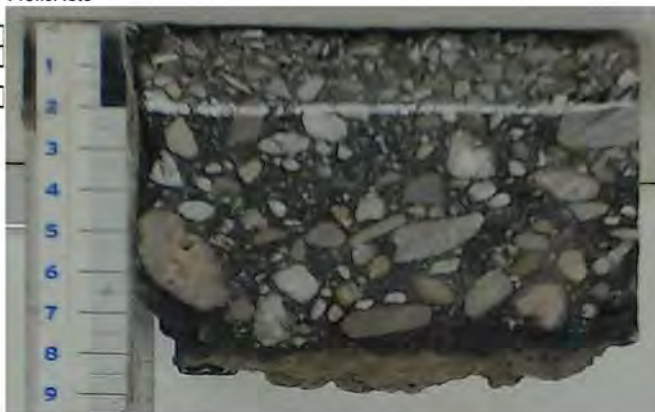
## Profiel foto

Op basis van de resultaten van de PAK-marker en aanvullende PAK-analyses is het asfalt zowel in- als uitpandig niet teerhoudend en geschikt voor koud hergebruik.

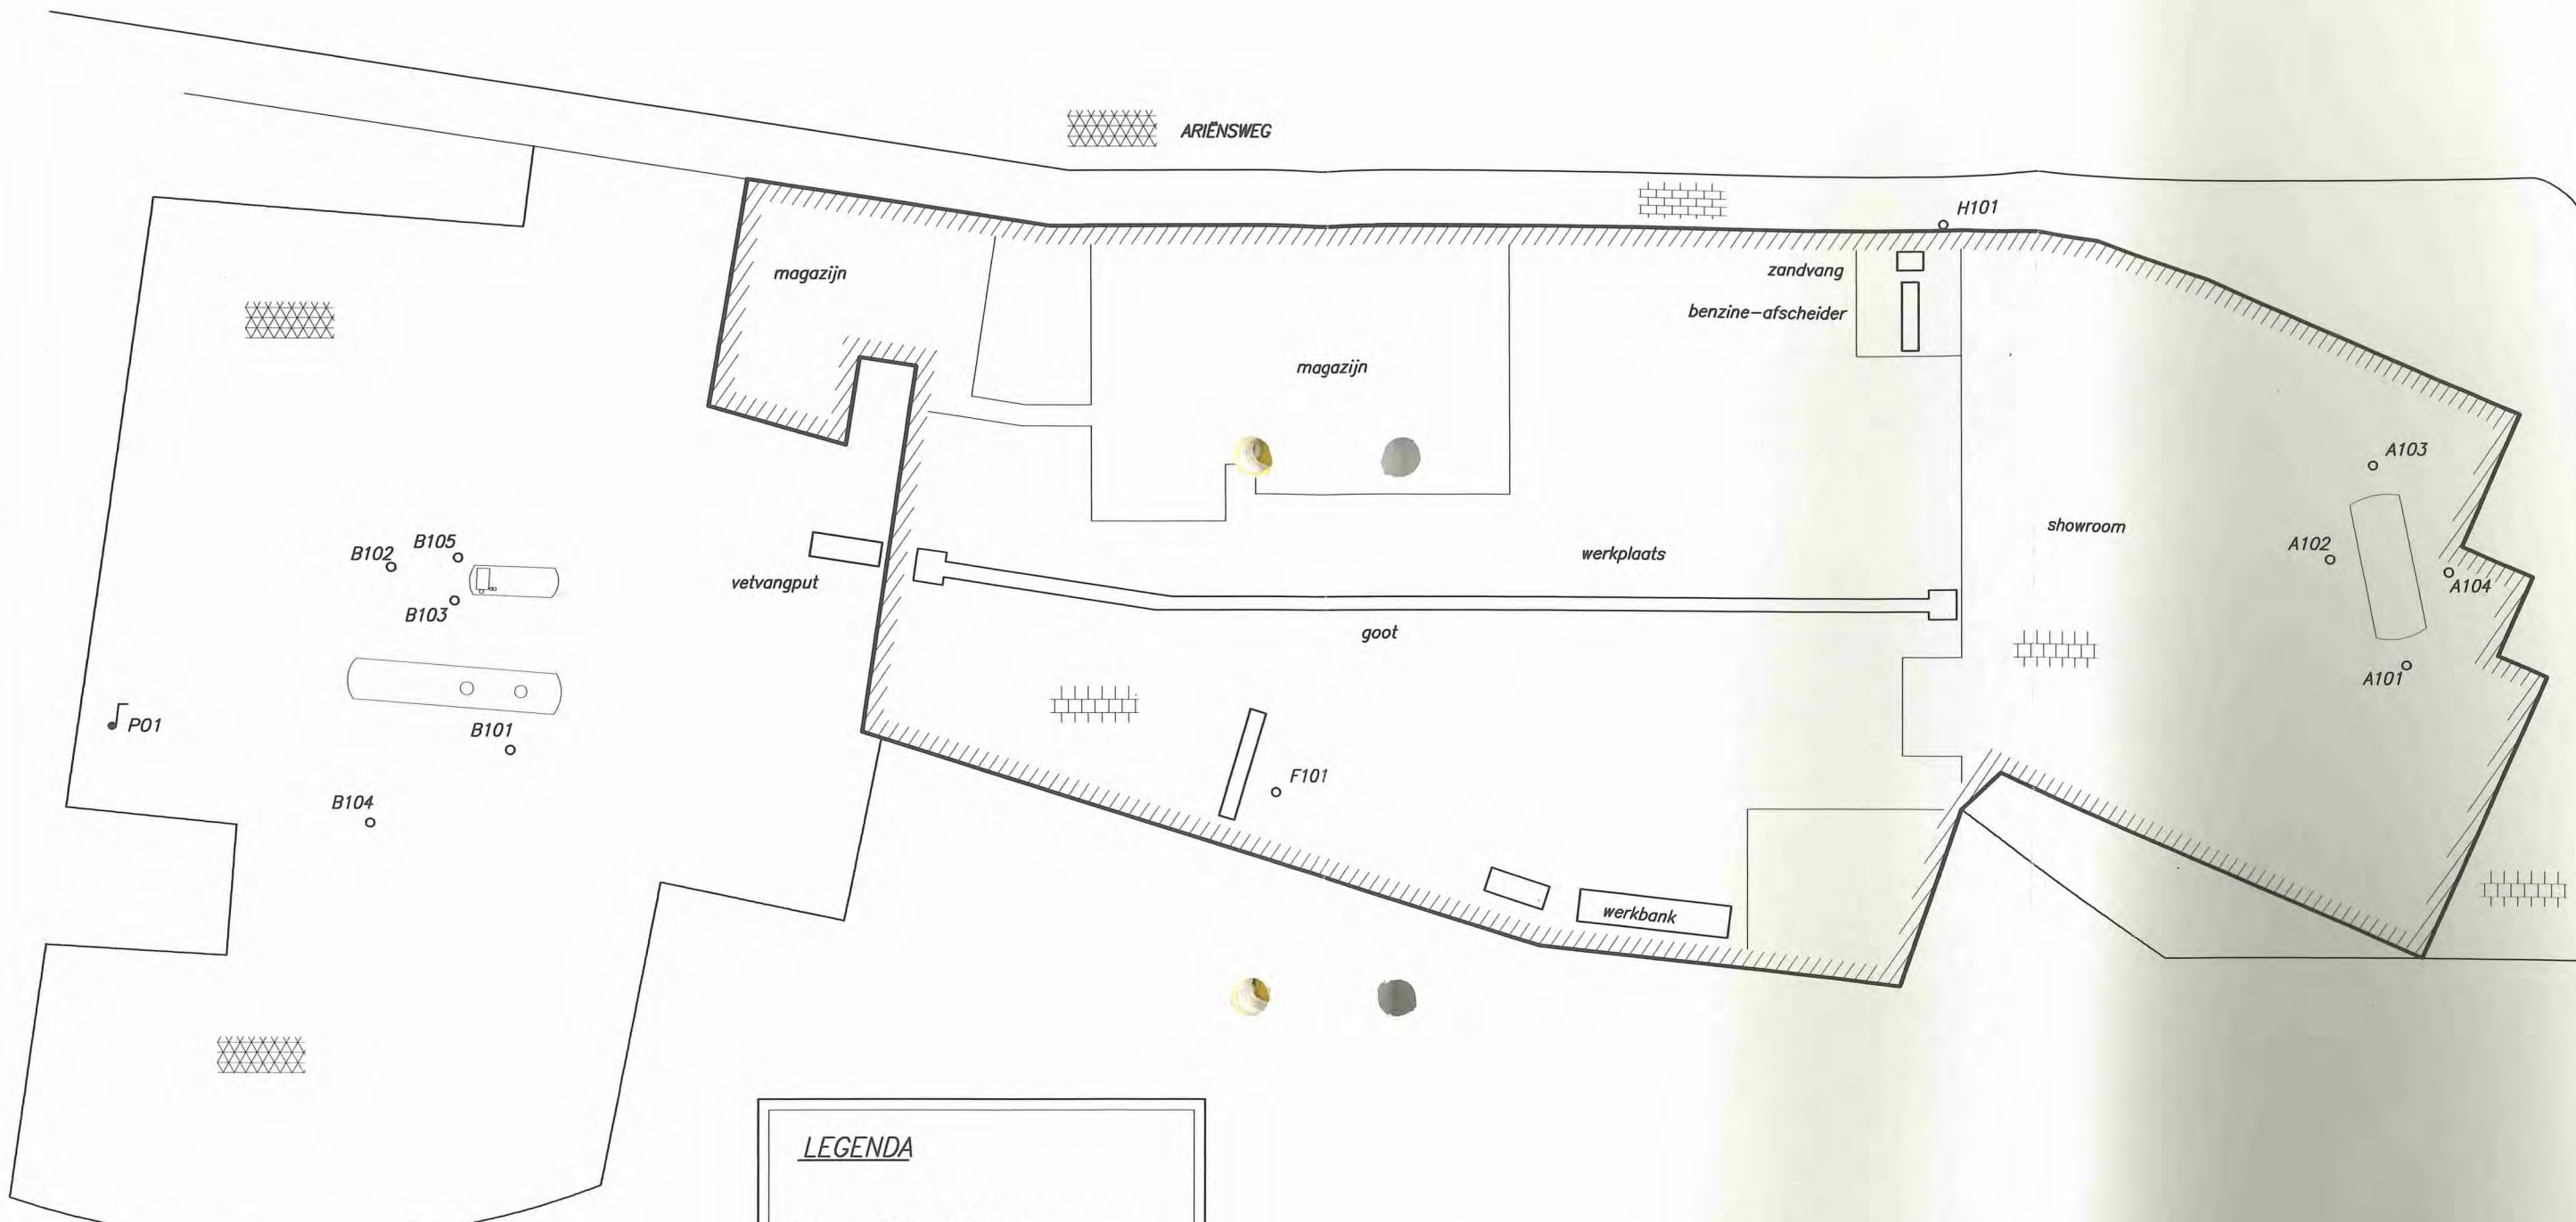
In de werkplaats (deellocatie F) is de grond licht verontreinigd met lood, zink en PAK en sterk verontreinigd met koper. In voorgaand bodemonderzoek is hier een sterke verontreiniging met lood geconstateerd. Deze resultaten zijn opmerkelijk. De verontreiniging met koper is naar verwachting niet gerelateerd aan de bedrijfsactiviteiten op de locatie.

Aanbevolen wordt de sterke verontreiniging met koper ter plaatse van deellocatie F nader te onderzoeken. De aangetoonde lichte verontreinigingen ter plaatse van de deellocaties A, F en H geven geen aanleiding tot nader onderzoek.
