## Notitie

Datum: 8 mei 2017  
 Betreft: **Doorlatendheid en herbruikbaarheid ondergrond SOMA-terrein te Ede**  
 Kenmerk: CC58, NOT20170501  
 Bestemd voor: Gemeente Ede  
 Ter attentie van: de heer M.F.P. Ettema  
 Opgesteld door: ir. W. Noome

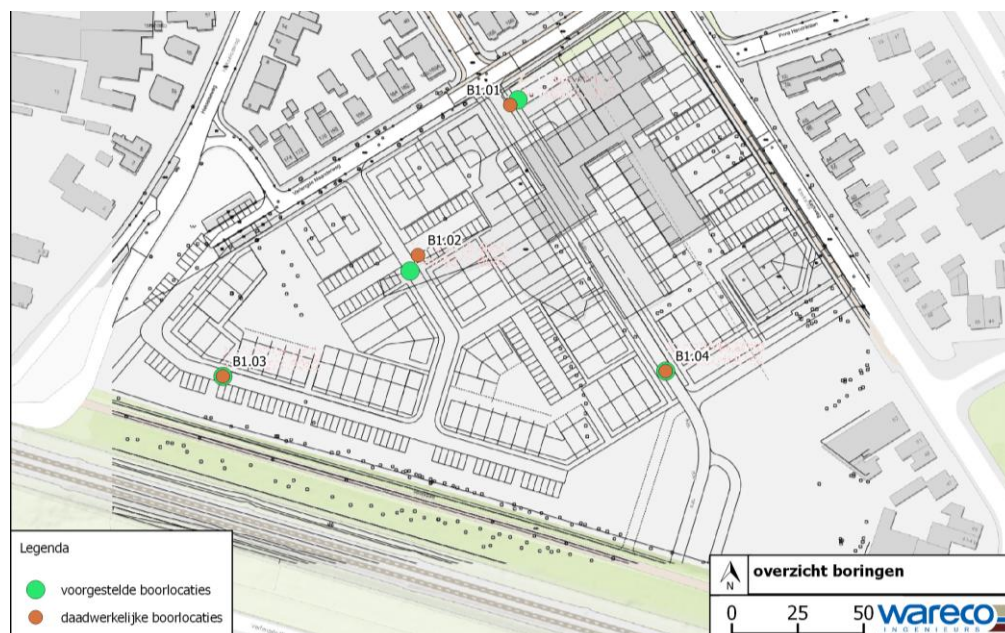
**Figuur 1:** Projectlocaties met voorgesteld en daadwerkelijke boorlocaties

In figuur 1 is de projectlocatie weergegeven. Op de kaart staan zowel de voorgestelde boorlocaties als de daadwerkelijke boorlocaties.
