RAAP-NOTITIE 5822

## Plangebied SOMA-terrein

Gemeente Ede

Archeologisch vooronderzoek: een aanvullend bureau-  
en inventariserend veldonderzoek (verkenkend  
booronderzoek)

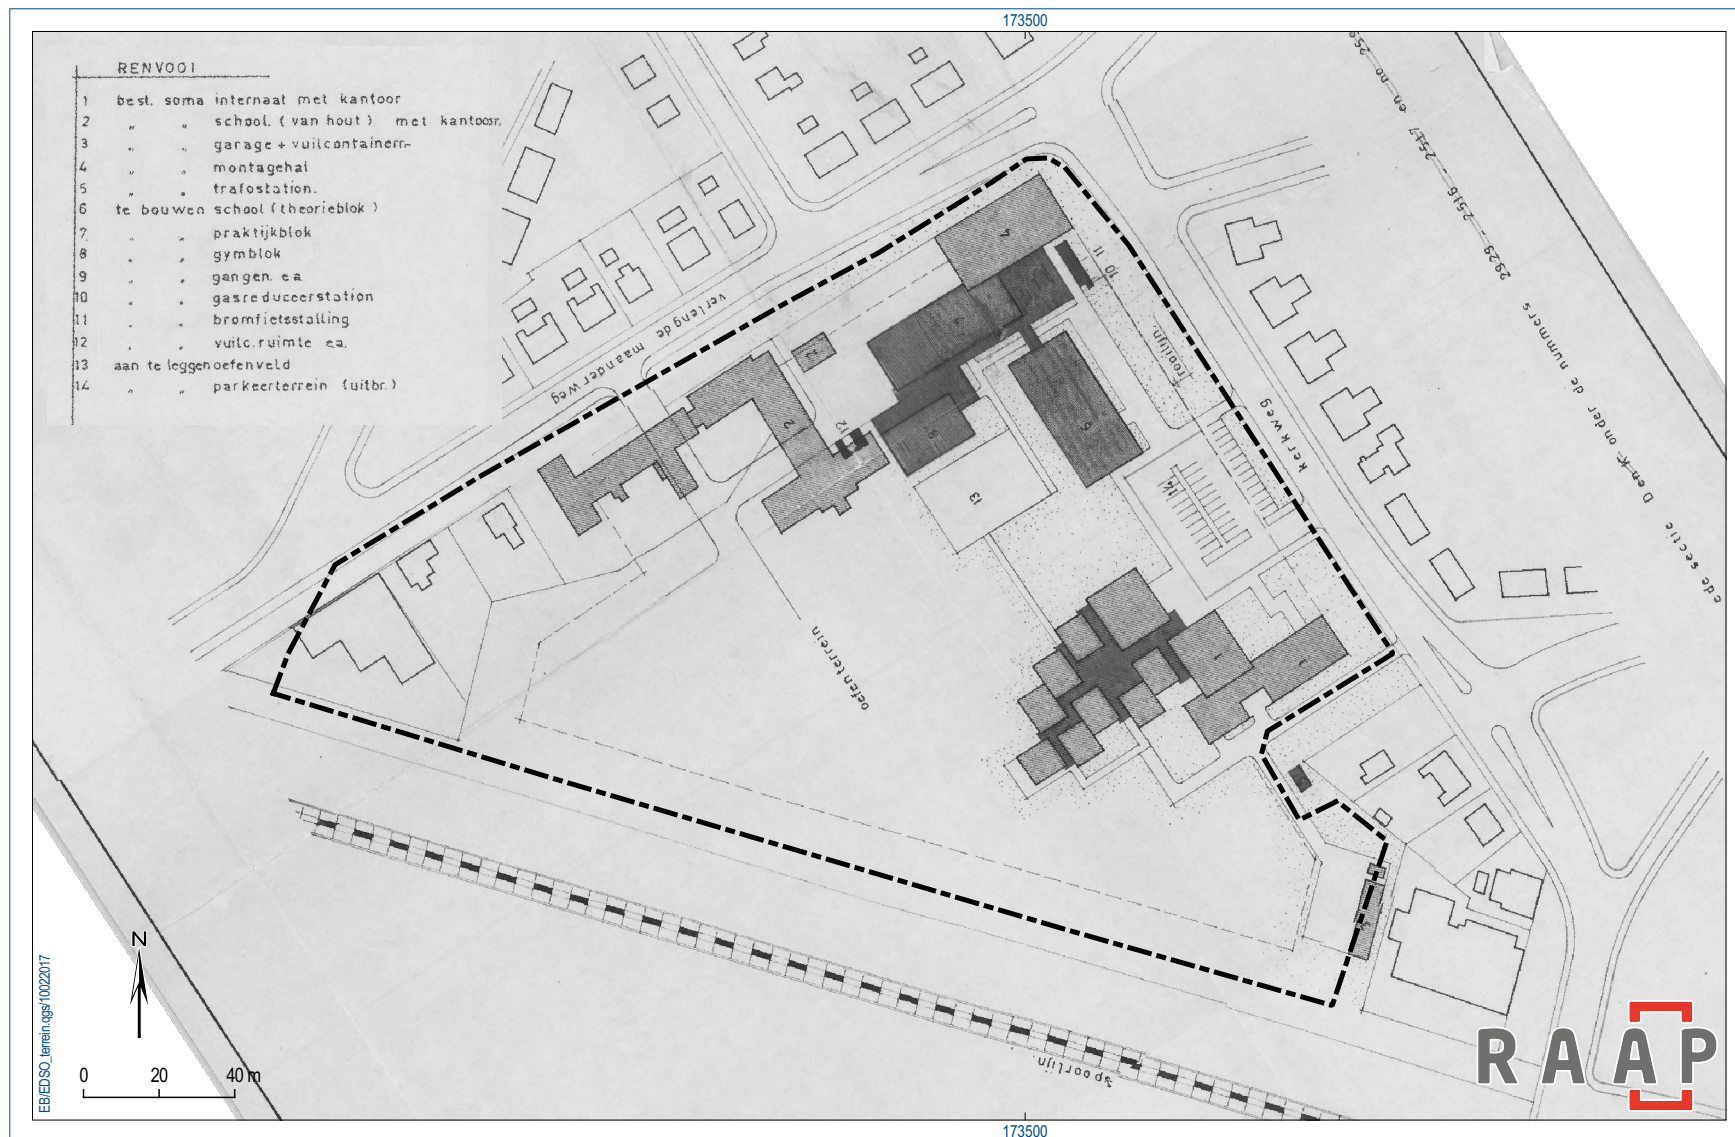
Figuur 2a. kaart met de aanwezige bebouwing en inrichting van het plangebied in 1973 (bron: gemeentearchief Ede).

Het raadplegen van het gemeentearchief heeft veel informatie opgeleverd over reeds gesloopte en aanwezige bebouwing op het SOMA-terrein (figuren 2a en 2b). Tabel 2 en bijlage 1 geven een overzicht van de funderingsgegevens van diverse panden ontleend aan de bouwtekeningen.

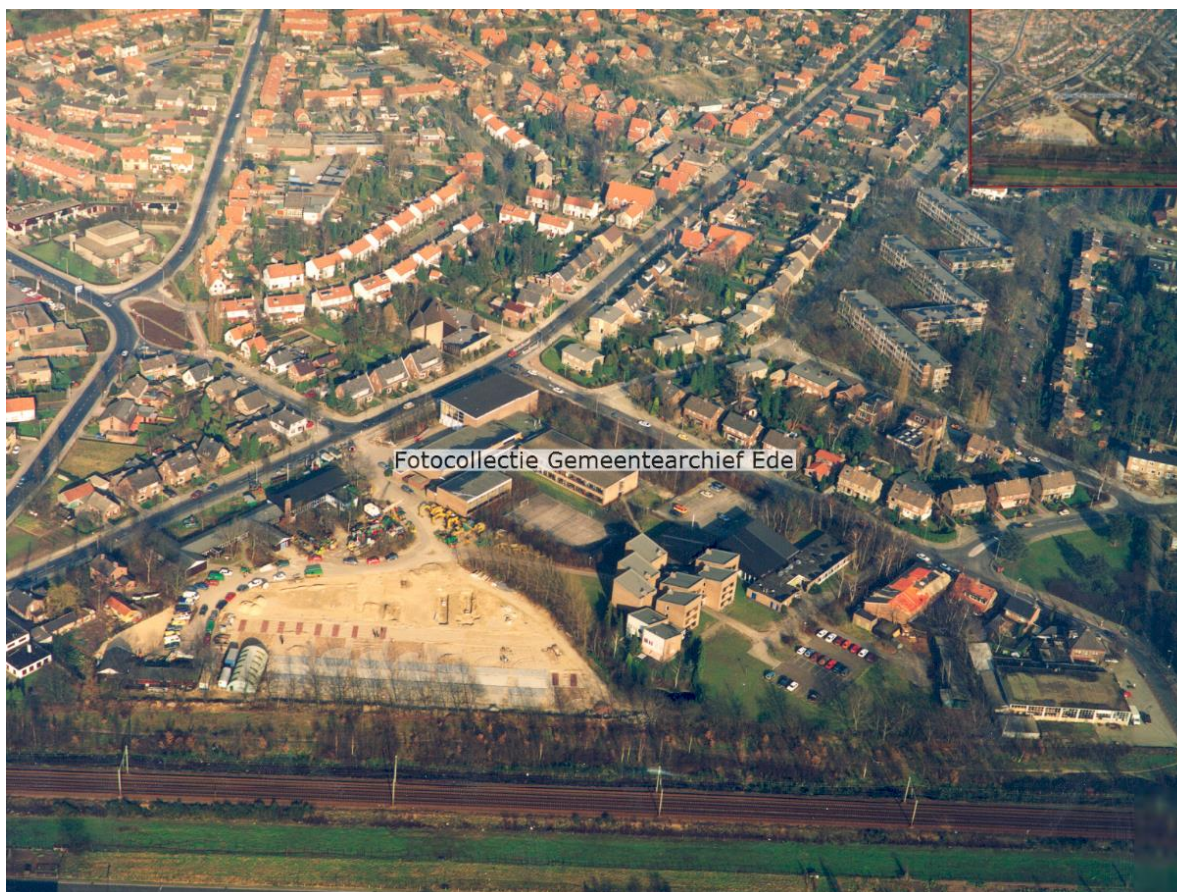
*Figuur 3. Luchtfoto van het Soma-terrein te Ede (jaar onbekend). Bron: Gemeentearchief Ede (nr. GA21674).*

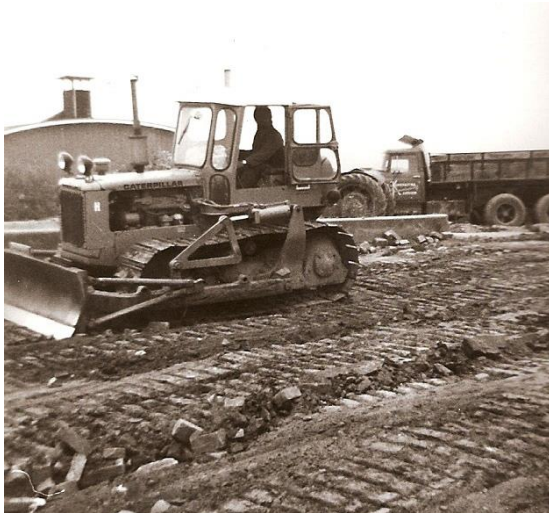
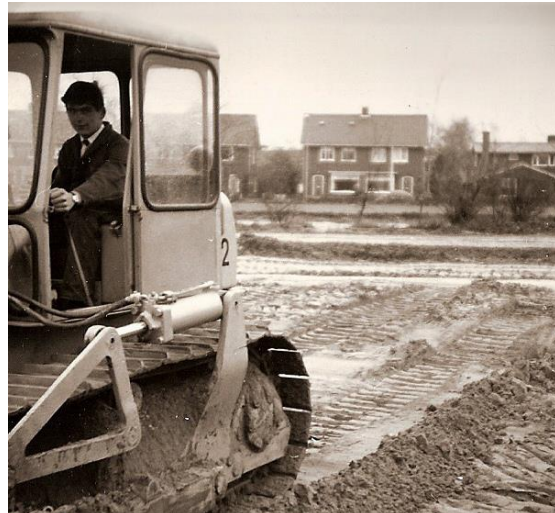
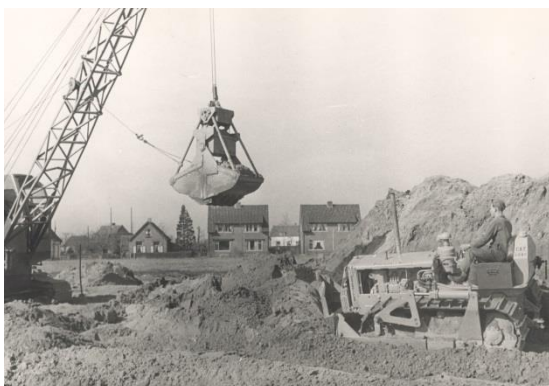
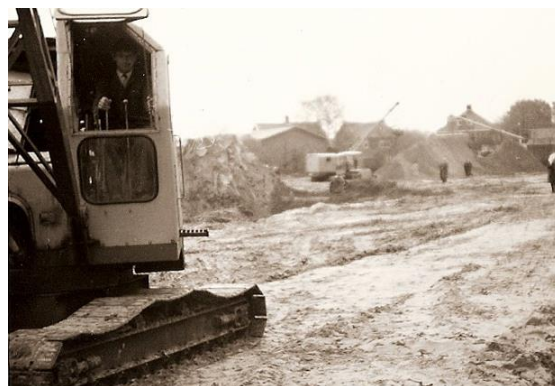
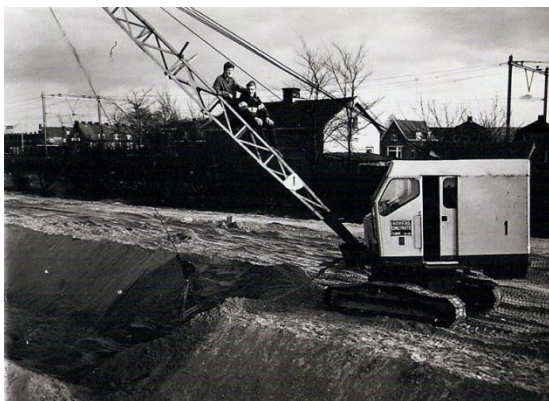
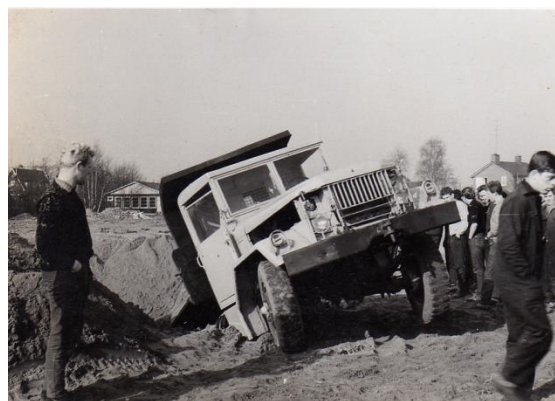
*Figuur 4. Foto's van graafwerkzaamheden op het SOMA-terrein in de jaren 1960/1970 (bron: gemeentearchief Ede).*

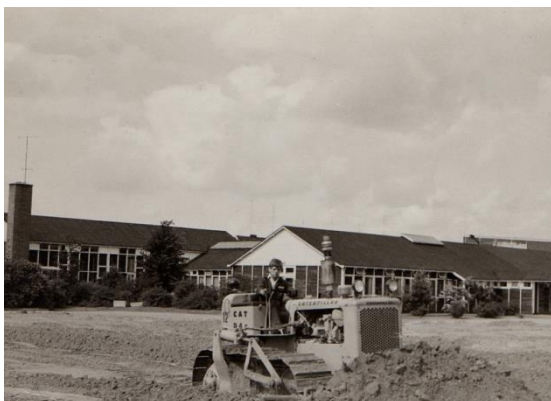
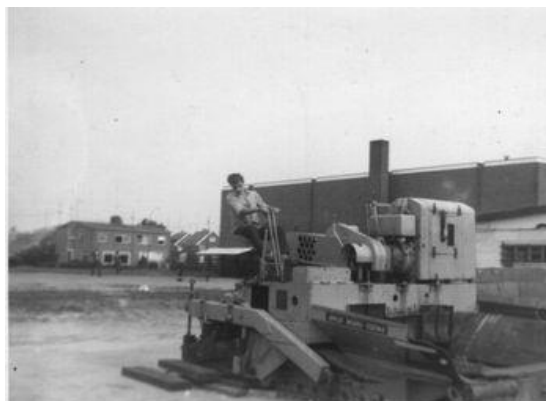
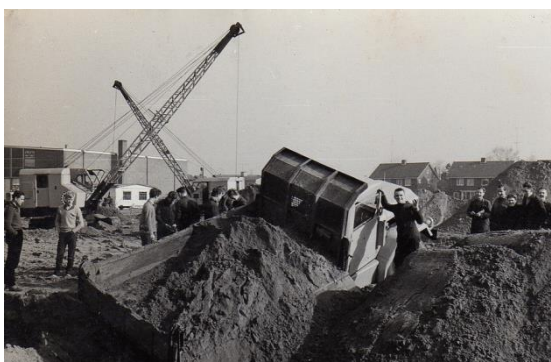
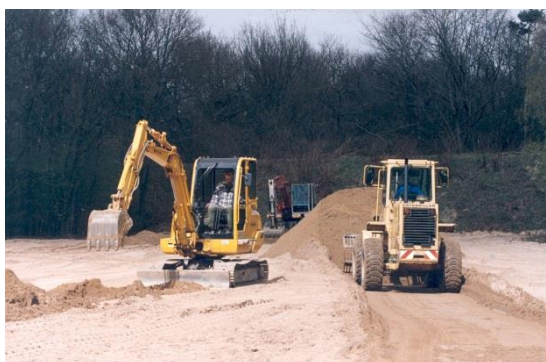
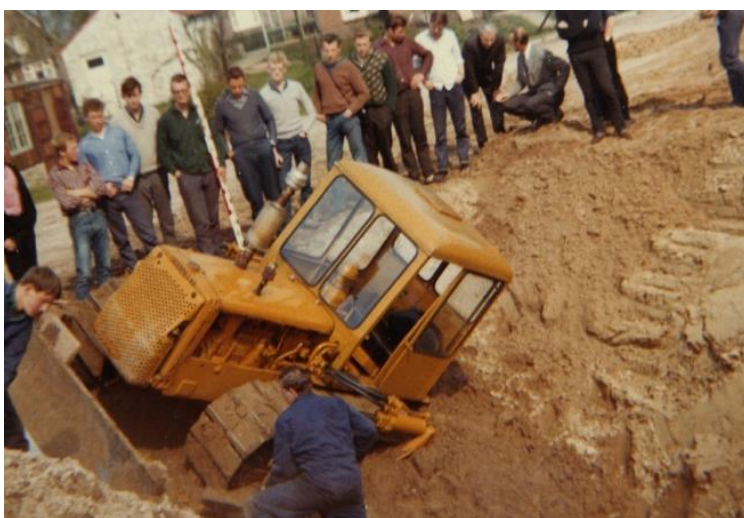
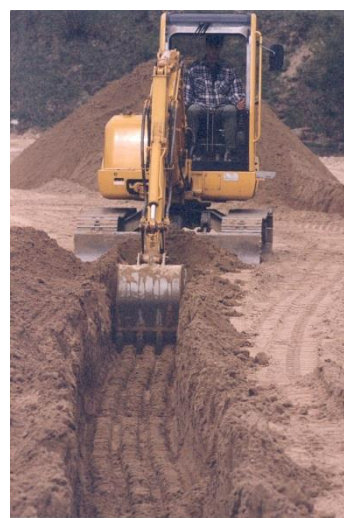
*Figuur 5. Foto's van enkele gebouwen op het SOMA-terrein alsmede graafactiviteiten op het terrein (Bron: gemeentearchief Ede).*

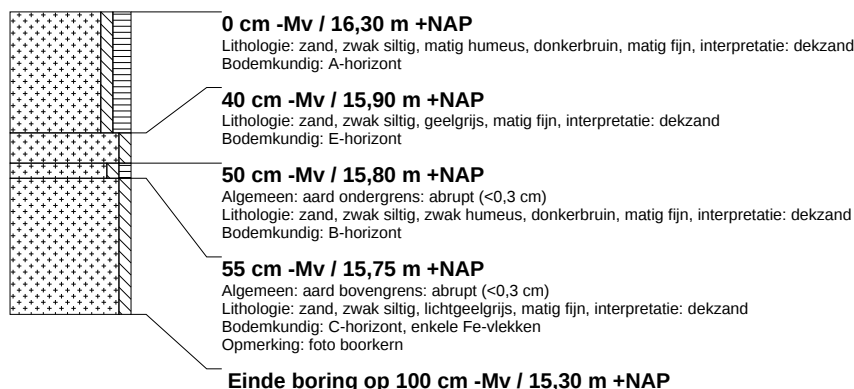
## boring: EDSO-6

beschrijver: LT, datum: 3-2-2017, X: 173.363, Y: 449.311, precisie locatie: 1 m, coördinaatsysteem: Rijksdriehoeksmeting, kaartblad: 39F, hoogte: 16,30, precisie hoogte: 1 dm, referentievlak: Normaal Amsterdams Peil, methode hoogtebepaling: AHN bestand, boortype: Edelman-7 cm, doel boring: archeologie - verkenning, landgebruik: braak, vondstzichtbaarheid: slecht, provincie: Gelderland, gemeente: Ede, plaatsnaam: Ede, opdrachtgever: Gemeente Ede, uitvoerder: RAAP Oost

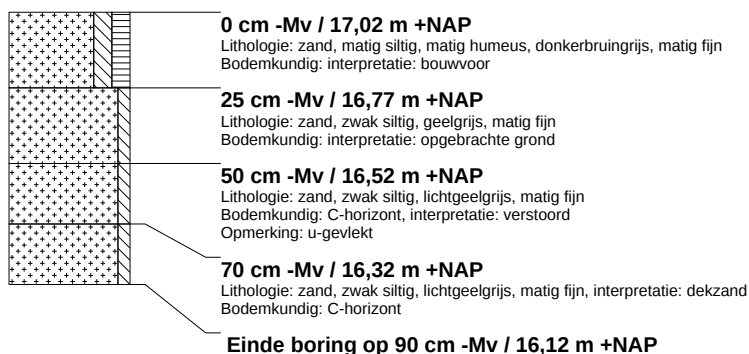
## boring: EDSO-10

beschrijver: LT, datum: 3-2-2017, X: 173.521, Y: 449.316, precisie locatie: 1 m, coördinaatsysteem: Rijksdriehoeksmeting, kaartblad: 39F, hoogte: 17,02, precisie hoogte: 1 dm, referentievlak: Normaal Amsterdams Peil, methode hoogtebepaling: AHN bestand, boortype: Edelman-7 cm, doel boring: archeologie - verkenning, landgebruik: braak, vondstzichtbaarheid: slecht, provincie: Gelderland, gemeente: Ede, plaatsnaam: Ede, opdrachtgever: Gemeente Ede, uitvoerder: RAAP Oost

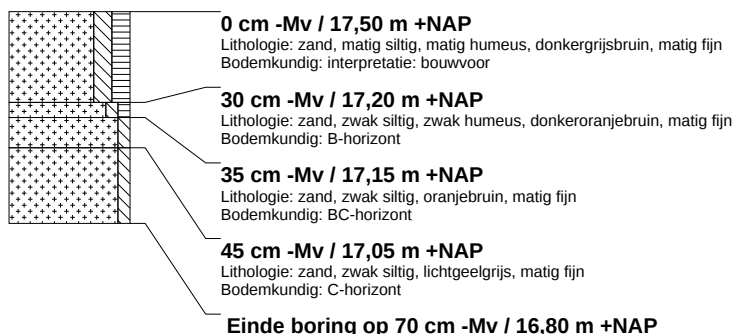
## boring: EDSO-11

beschrijver: LT, datum: 3-2-2017, X: 173.572, Y: 449.307, precisie locatie: 1 m, coördinaatsysteem: Rijksdriehoeksmeting, kaartblad: 39F, hoogte: 17,50, precisie hoogte: 1 dm, referentievlak: Normaal Amsterdams Peil, methode hoogtebepaling: AHN bestand, boortype: Edelman-7 en guts-3 cm, doel boring: archeologie - verkenning, landgebruik: braak, vondstzichtbaarheid: slecht, provincie: Gelderland, gemeente: Ede, plaatsnaam: Ede, opdrachtgever: Gemeente Ede, uitvoerder: RAAP Oost

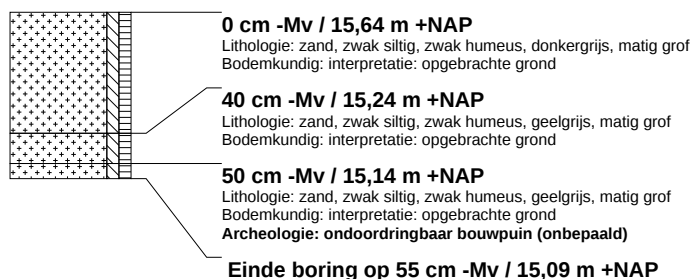
## boring: EDSO-18

beschrijver: LT, datum: 3-2-2017, X: 173.311, Y: 449.288, precisie locatie: 1 m, coördinaatsysteem: Rijksdriehoeksmeting, kaartblad: 39F, hoogte: 15,64, precisie hoogte: 1 dm, referentievlak: Normaal Amsterdams Peil, methode hoogtebepaling: AHN bestand, boortype: Edelman-7 cm, doel boring: archeologie - verkenning, landgebruik: braak, vondstzichtbaarheid: slecht, provincie: Gelderland, gemeente: Ede, plaatsnaam: Ede, opdrachtgever: Gemeente Ede, uitvoerder: RAAP Oost

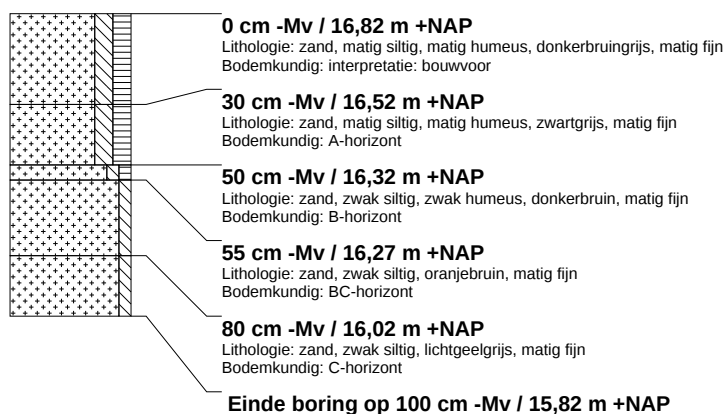
## boring: EDSO-22

beschrijver: LT, datum: 3-2-2017, X: 173.522, Y: 449.368, precisie locatie: 1 m, coördinaatsysteem: Rijksdriehoeksmeting, kaartblad: 39F, hoogte: 16,82, precisie hoogte: 1 dm, referentievlak: Normaal Amsterdams Peil, methode hoogtebepaling: AHN bestand, boortype: Edelman-7 cm, doel boring: archeologie - verkenning, landgebruik: braak, vondstzichtbaarheid: slecht, provincie: Gelderland, gemeente: Ede, plaatsnaam: Ede, opdrachtgever: Gemeente Ede, uitvoerder: RAAP Oost
