## Verkennd bodemonderzoek en asbest in bodemonderzoek

Adres: Loenhorsterweg 9  
Postcode, Plaats: 6741 NB LUNTEREN

Projectnummer: **2027108**  
Versie: **01**  
Revisiestatus: Definitief

Uitvoering conform: NEN 5740  
NEN 5707

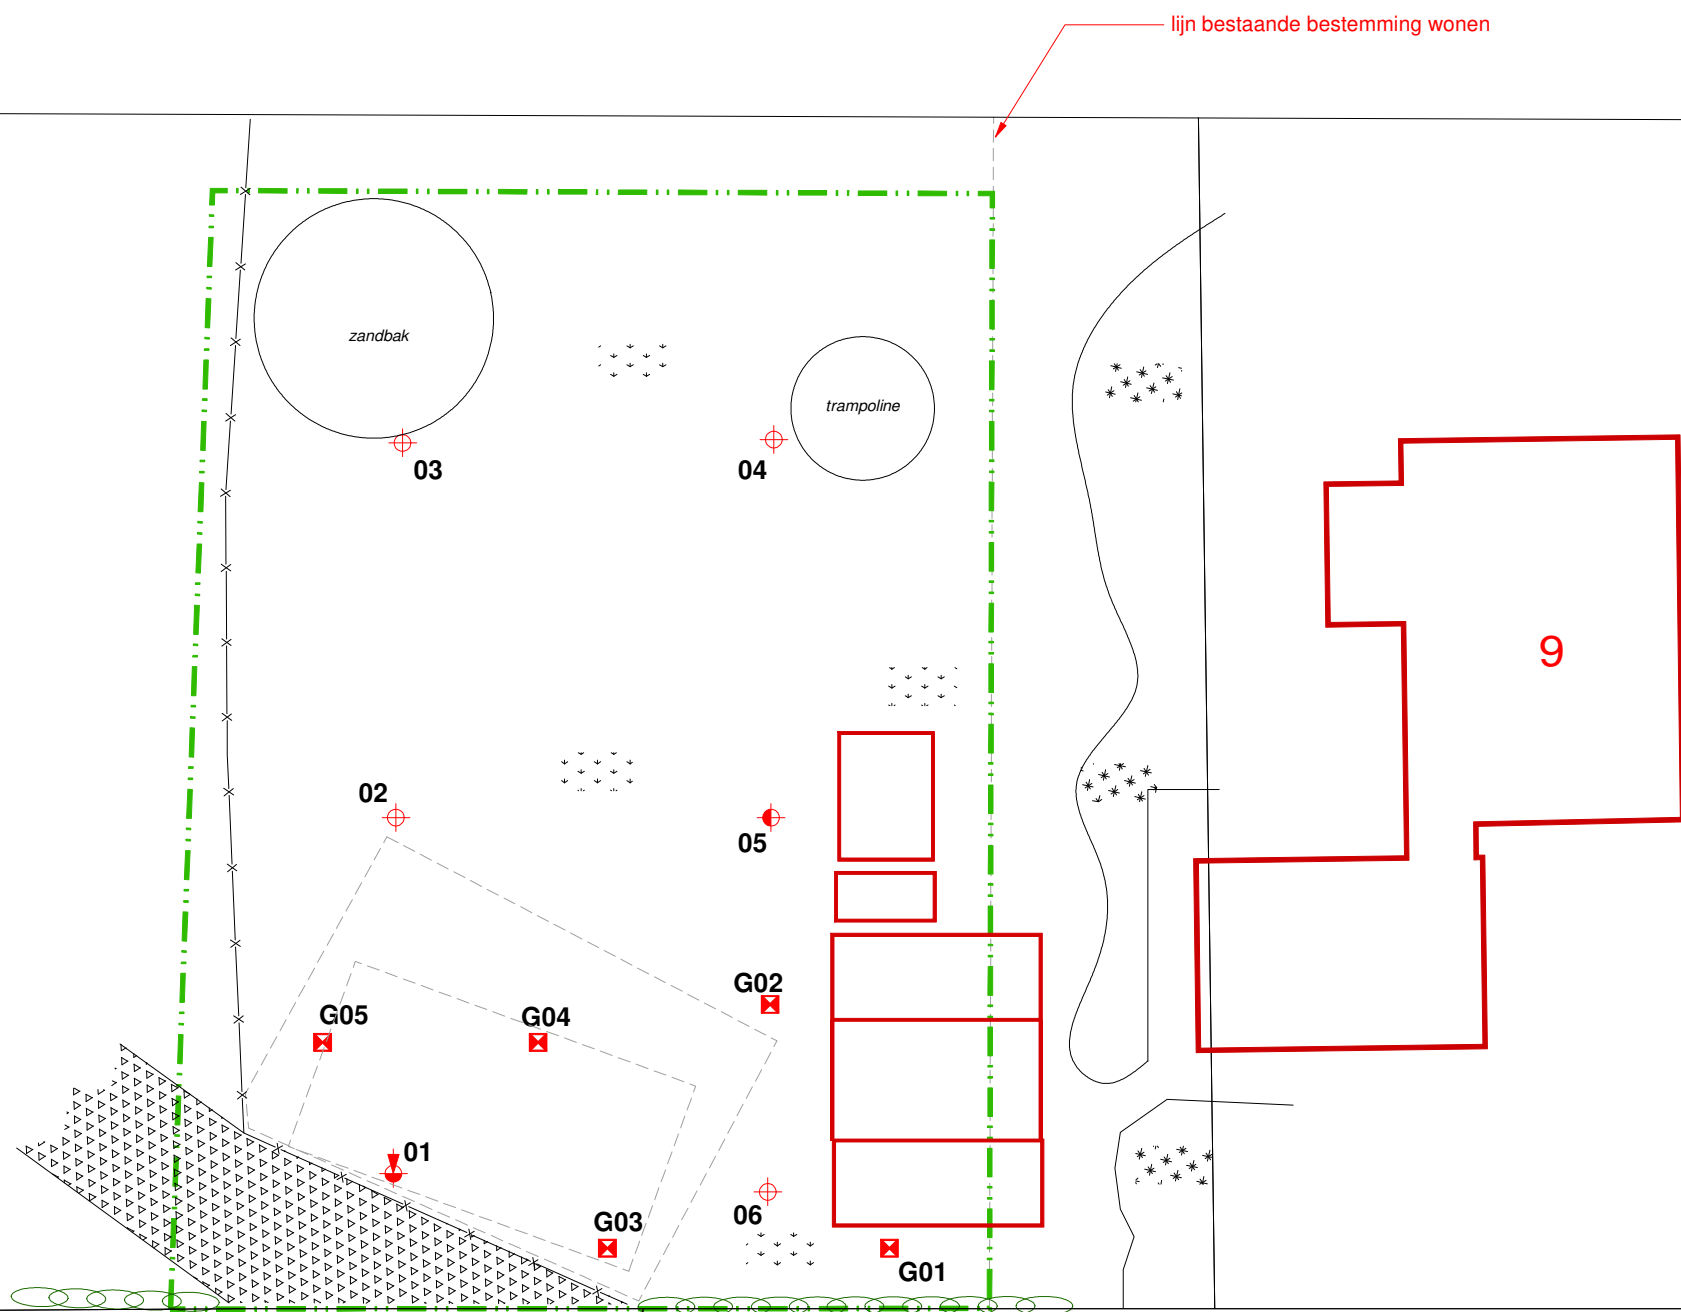
Verdeeld over de onderzoekslocatie zijn in totaal **6** handboringen uitgevoerd (zie bijlage 1 voor boorpuntenoverzicht).

Voor een overzicht van de boorpunten wordt verwezen naar bijlage 1.

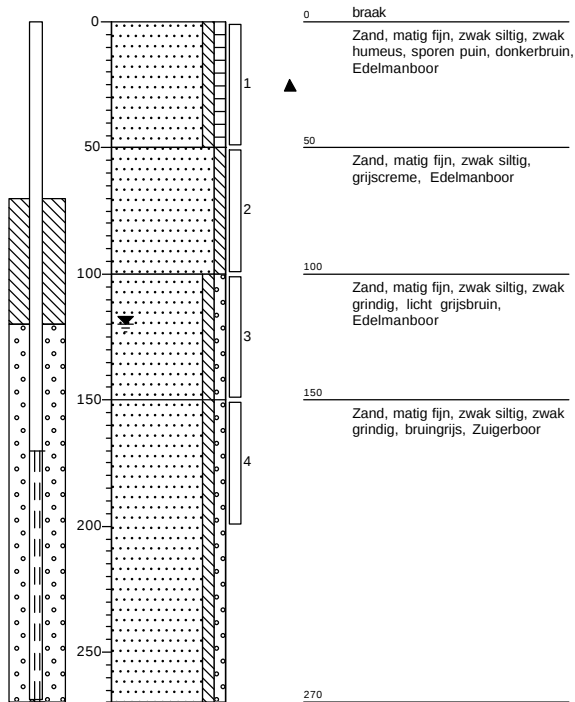
**Boring: 01**

| Boring | Diepte boring (m -mv) | Traject (m -mv) | Grondsoort | Waargenomen bijzonderheden |
|---|---|---|---|---|
| 01 | 2,70 | 0,00 - 0,50 | Zand | sporen puin |
