## Bijlage 3: Ruimtelijke onderbouwing

### Ruimtelijke onderbouwing: Nieuwbouw woning Ariënsweg 0 Ede ten zuiden van nr. 30

# Vooronderzoek Boom Effect Analyse

# Quickscan Flora en Fauna

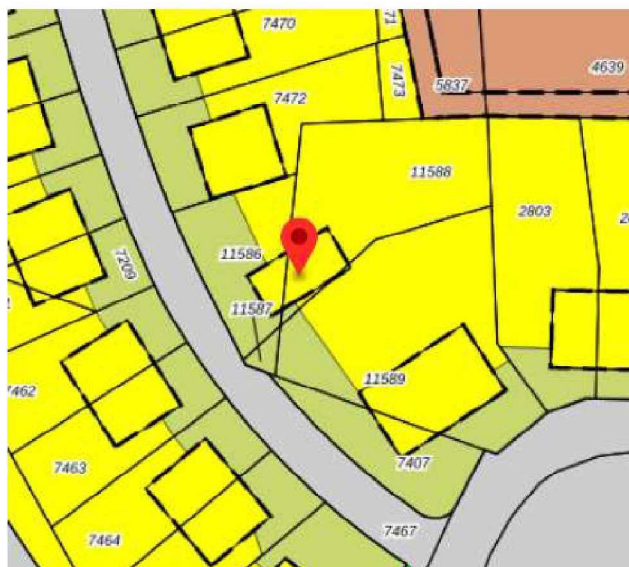
De bouwlocatie Ariënsweg 0 Ede ten zuiden van nr. 30 valt binnen de grenzen van het bestemmingsplan 'Maanderweg e.o.', vastgesteld d.d. 06-06-2013. In onderstaande afbeelding van de plankaart of ruimtelijke verbeelding is het bestaande bouwvlak aangepijld (rode markering). De straatzijde van het bouwperceel heeft de bestemming Tuin (groene kleur). Binnen de bestemming Wonen (gele kleur) ligt het bouwvlak ten behoeve van de vrijstaande woning met een bouwhoogte van maximaal 10 meter en een goothoogte van maximaal 3 meter. Buiten het bouwvlak zijn in de bestemming Wonen aan- en uitbouwen, bijbehorende bouwwerken en bouwwerken, geen gebouw zijnde toegestaan. In de bestemming Tuin mag geen hoofdgebouw ten behoeve van de bestemming Wonen worden gebouwd.

De feitelijke situatie maakt het ter plaatse niet goed mogelijk om de vrijstaande woning binnen het bestaande bouwvlak te realiseren. Dit komt omdat het betreffende bouwvlak óp en deels over de kadastrale grens met het buurperceel met plaatselijk adres Ariënsweg 22 Ede ligt. Een bestaand bijgebouw op dat buurperceel Ariënsweg 22 belet de positionering van de

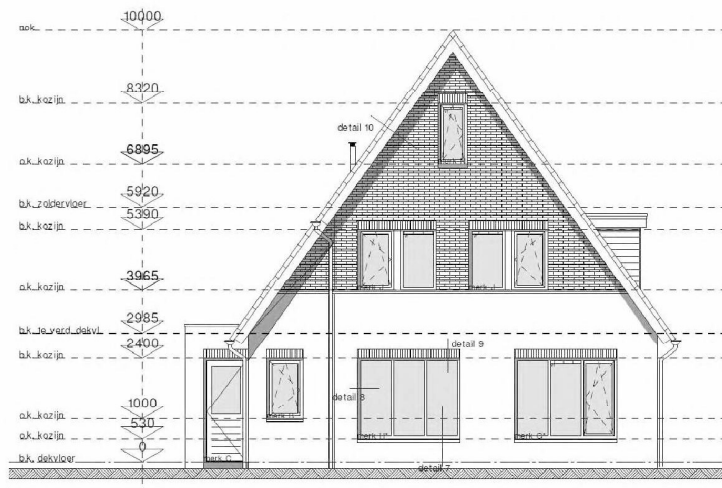
Het plan neemt de bestaande maximale maatvoering uit het bestemmingsplan over ten aanzien van de bouw- en goothoogte. Ter indicatie is hieronder zowel het vooraanzicht van de woning opgenomen als ook daaronder de plattegrond van de begane grond en de verdieping. Zodoende is te zien dat in het bouwvlak (voor zover omringd door de bestemming Tuin) voornamelijk de woonkamer met daarboven de slaapkamers in dat deel van het bouwvlak liggen.

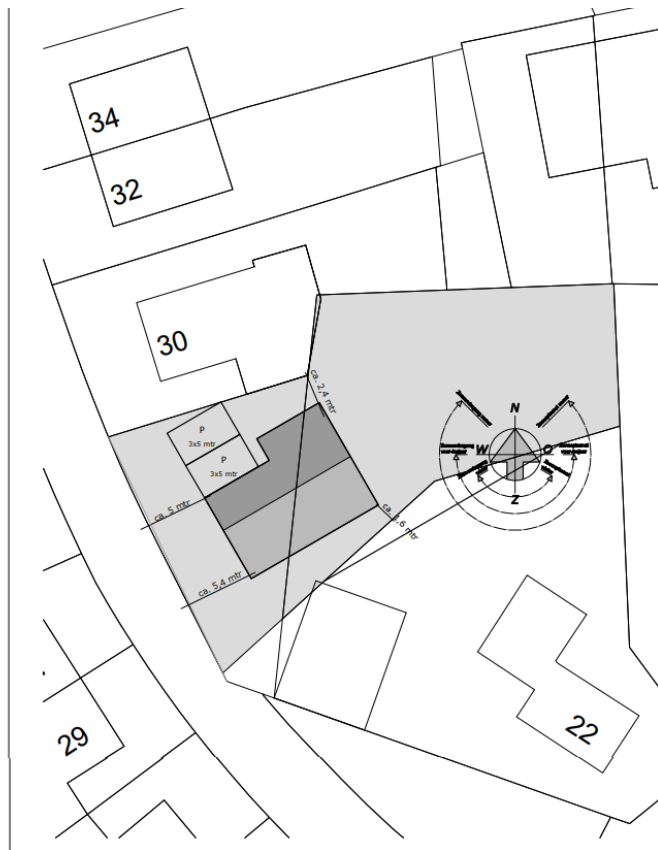
Afbeelding 1

In afbeelding 1 ziet u een overzicht van de gewenste (voorlopige) situatie.

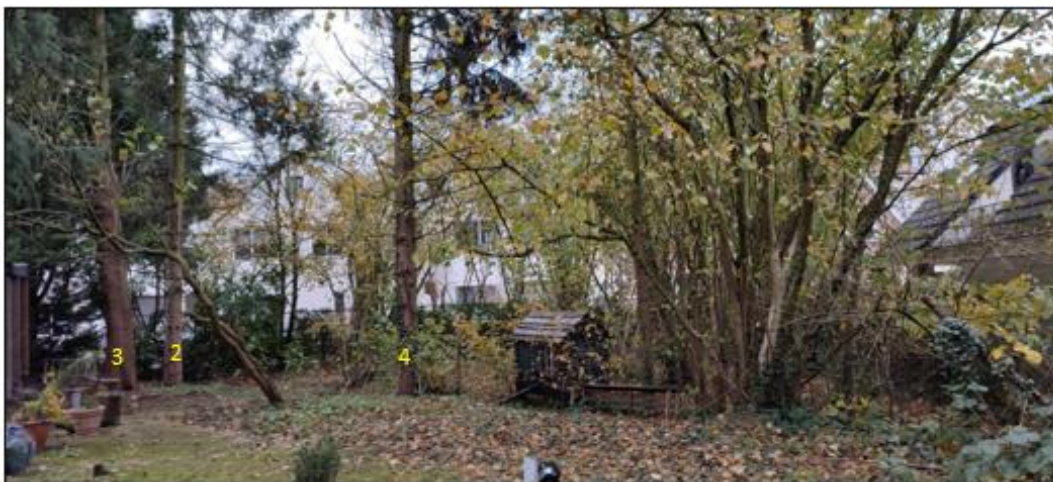
Afbeelding 3

De onderzochte bomen staan op het perceel van Ariënsweg 28 en 22 en maken onderdeel uit van de bestaande tuinbeplanting. Rond de boomnummers 1, 2, 3 en 4 staat onderbegroeiing hazelaar, *Corylus avelana*, zie afbeelding 3. In afbeelding 2 ziet u een overzicht van de standplaats van de bomen. Deze kaart wordt separaat als pdf bestand mee verzonden.

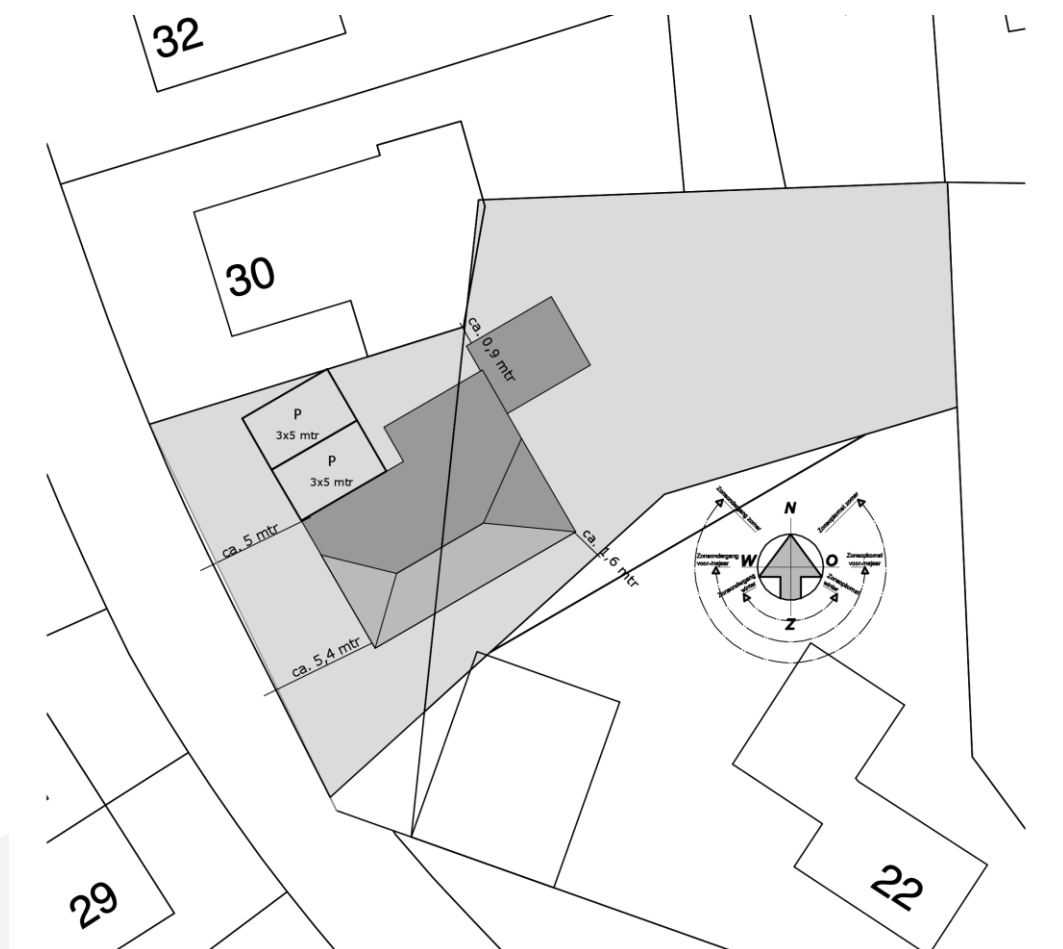
Afbeelding 1: Plangebied.

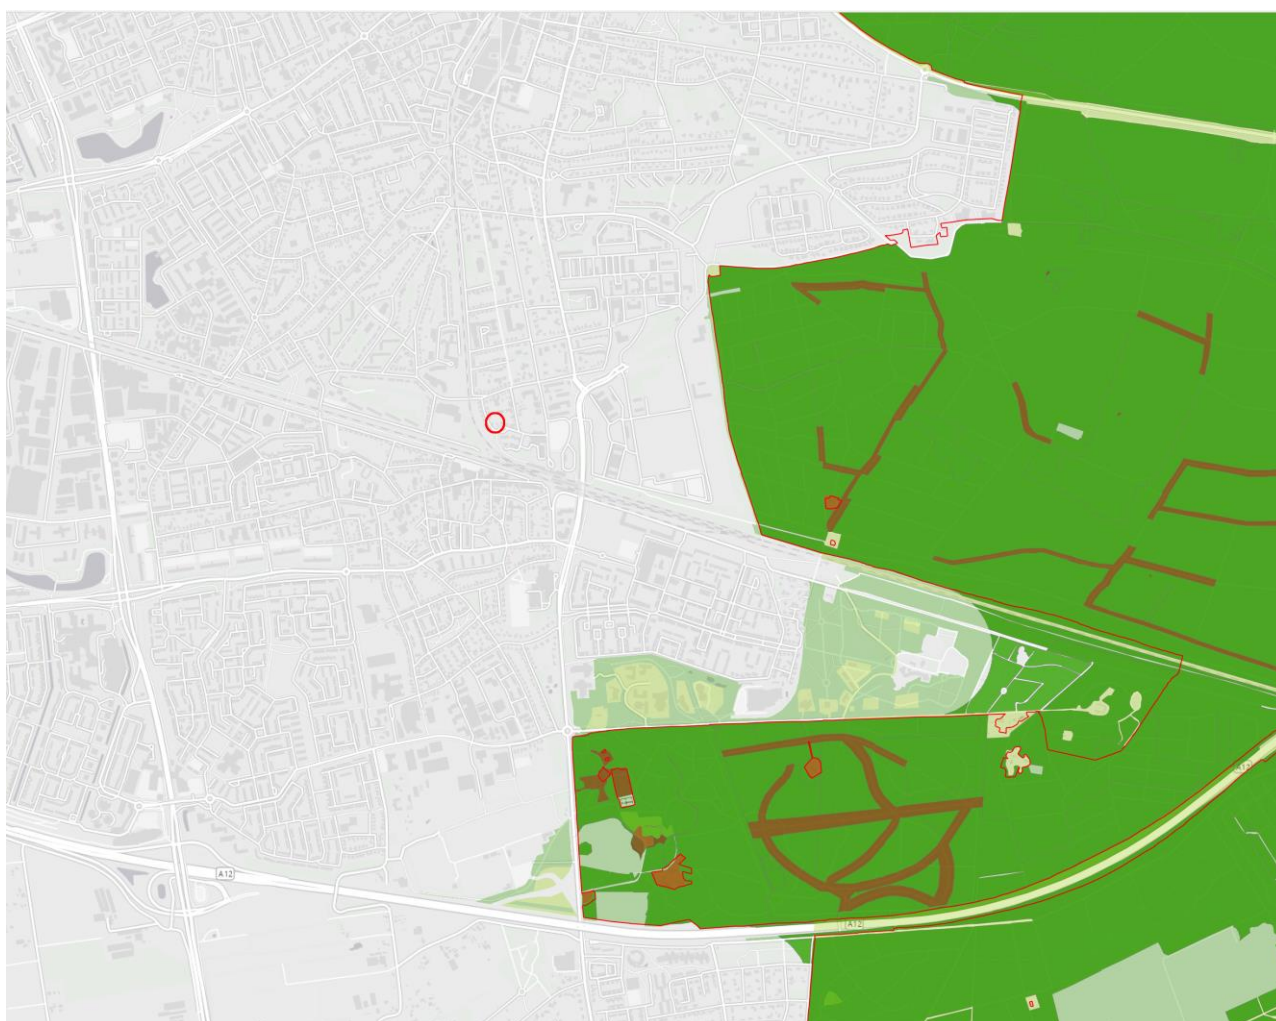
Op de onderstaande kaart is te zien dat het plangebied geen deel uitmaakt van het Natuurnetwerk Nederland (NNN; donkergroen). Het gebied maakt eveneens geen onderdeel uit van een ander beschermd gebied, zoals Natura 2000, belangrijk weidevogelgebied of strategische reservering natuur. Binnen een straal van 10 kilometer liggen de volgende Natura 2000-gebieden:

- Veluwe op 870 m.
- Binnenveld op 5 km.
- Rijntakken op 7,2 km.

Afbeelding 2: Ligging plangebied (rode cirkel midden) in een straal van circa 2km ten opzichte van omgeving en beschermde gebieden. Gelders Natuur Netwerk = groen. Bron: Provincie Gelderland.

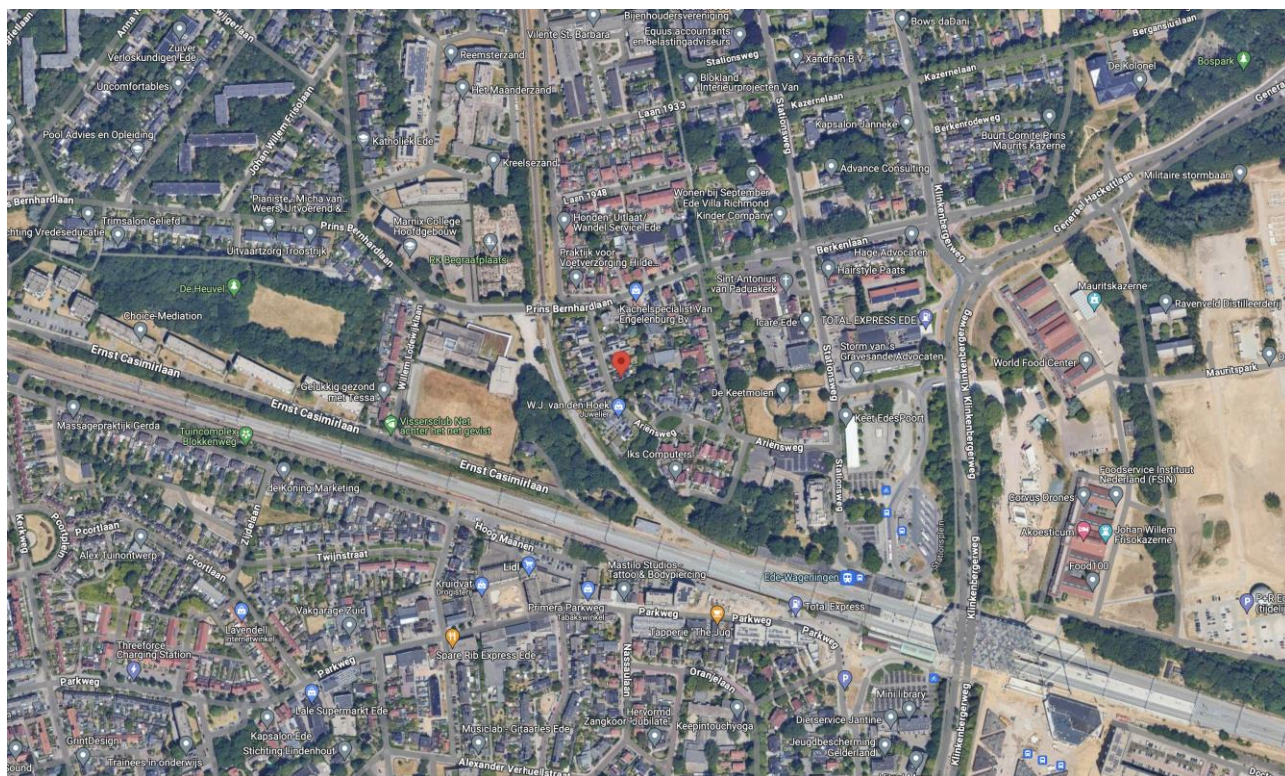
Afbeelding 3: ligging plangebied (rode stip midden) in stedelijke omgeving.

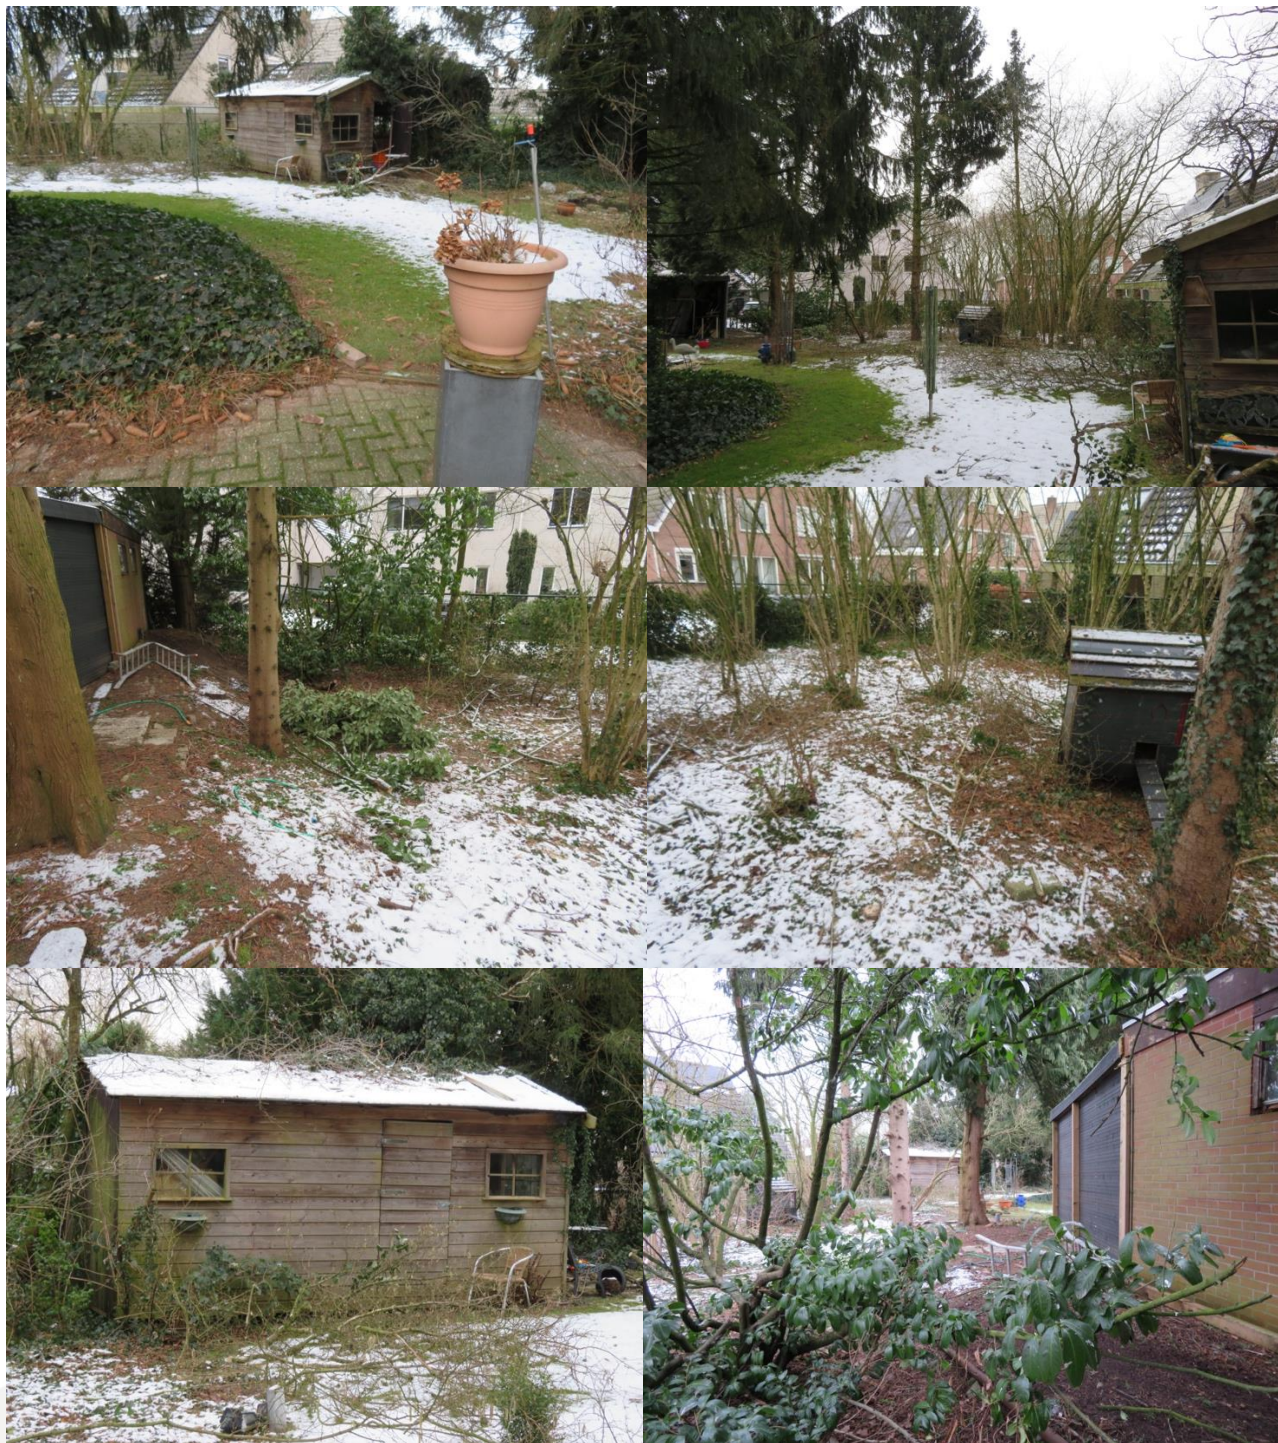
In het plangebied staan met name grotere sparren en enkele kleine boompjes. Een kippenhokje en op in storten staande houten schuur van 2mx4m zijn de enige twee opstallen in het plangebied. Het plangebied is geheel onverhard en wordt thans gebruikt als tuin. Watergangen of poeltjes zijn niet aanwezig in het plangebied en de omgeving.

Afbeeldingen 4 t/m 9: Foto-impressie plangebied

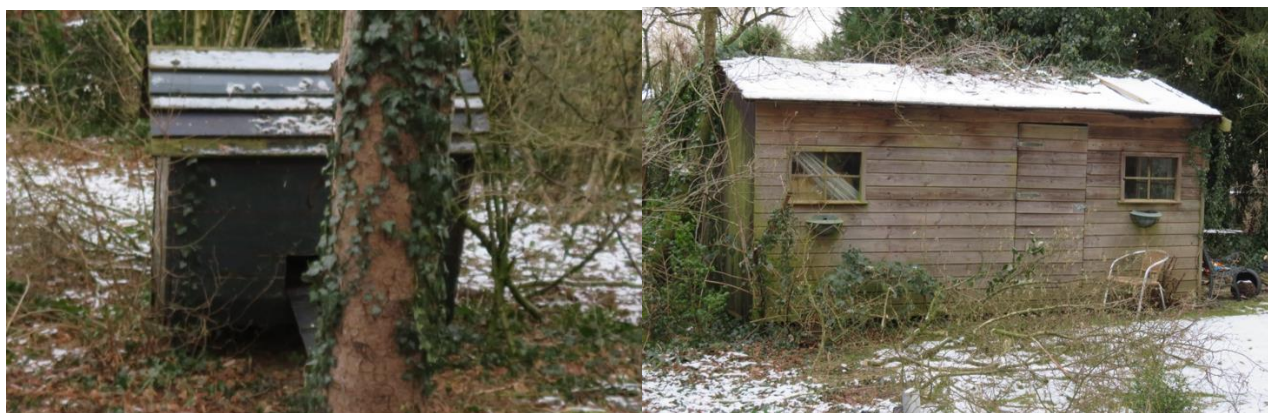
In het plangebied staan twee ongeïsoleerde houten opstallen. Zowel het kippenhokje als de schuur hebben geen beschutte holtes waar de temperatuur constant blijft voor vleermuizen.

Afbeelding 10: het kippenhokje en de schuur zijn ongeschikt voor vleermuizen om te verblijven.

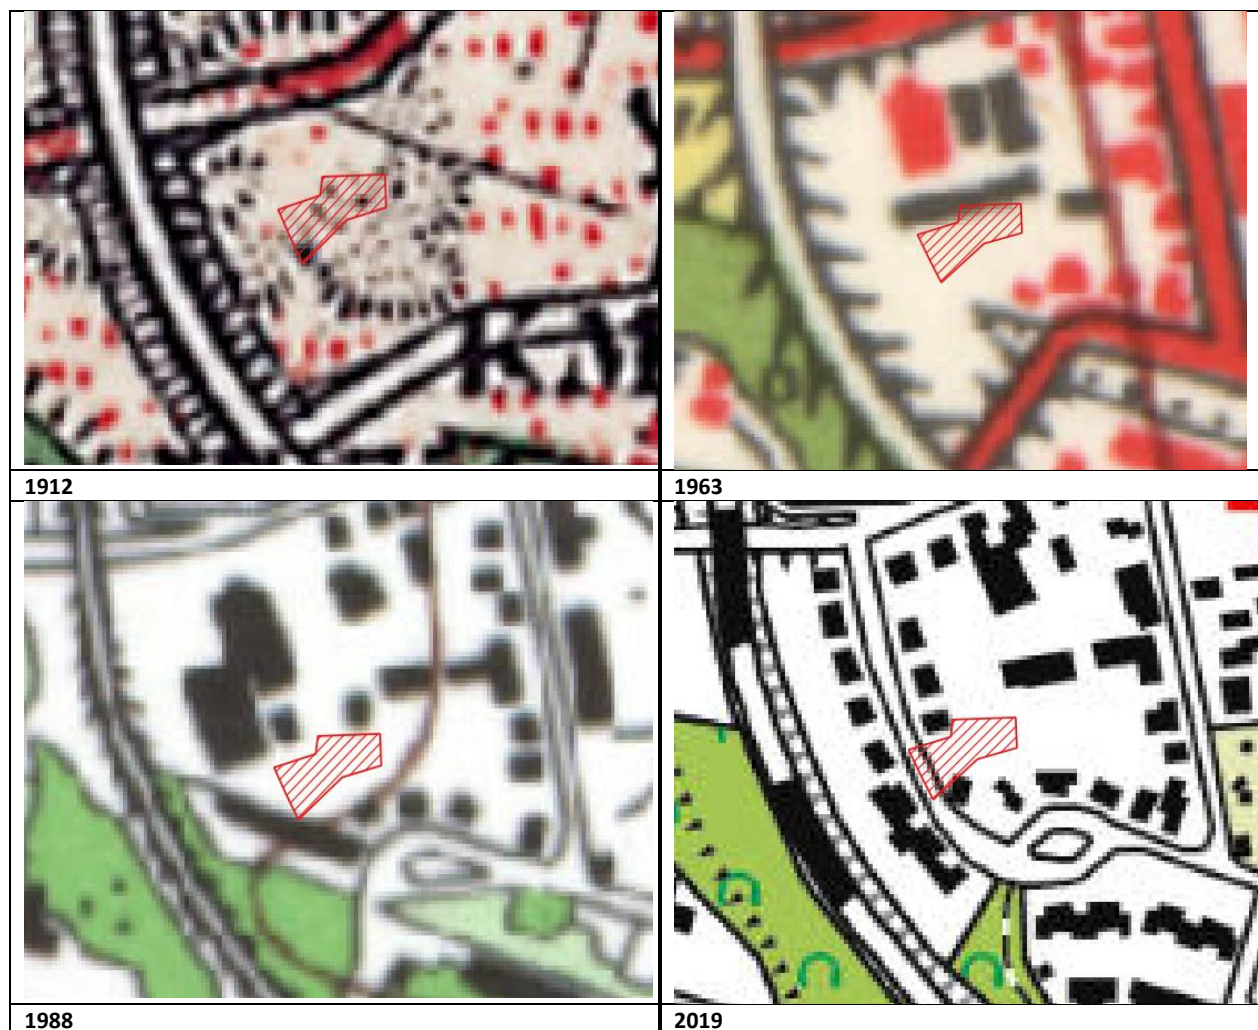
In onderstaande figuur zijn enkele historische kaarten opgenomen met betrekking tot de onderzoekslocatie en het omliggende gebied. De onderzoekslocatie is met rode arcering aangegeven.

Figuur 2: overzicht topotijdreis [bron: topotijdreis]

Uit het historisch kaartmateriaal is te concluderen dat de onderzoekslocatie tot heden onbebouwd is geweest. De nabijgelegen spoorlijn is op de kaarten van 1912 reeds ingetekend. Na 1960 wordt het gebied bebouwd, maar de onderzoekslocatie wordt niet bebouwd. In de jaren '90 worden de eerste huizen gebouwd aan de westkant van de Ariënsweg. In 1999 is de Ariënsweg in de huidige vorm ingetekend. De afgelopen 20 jaar is de bebouwing nabij de onderzoekslocatie en de omliggende inrichting van de wegen in de omgeving niet gewijzigd.

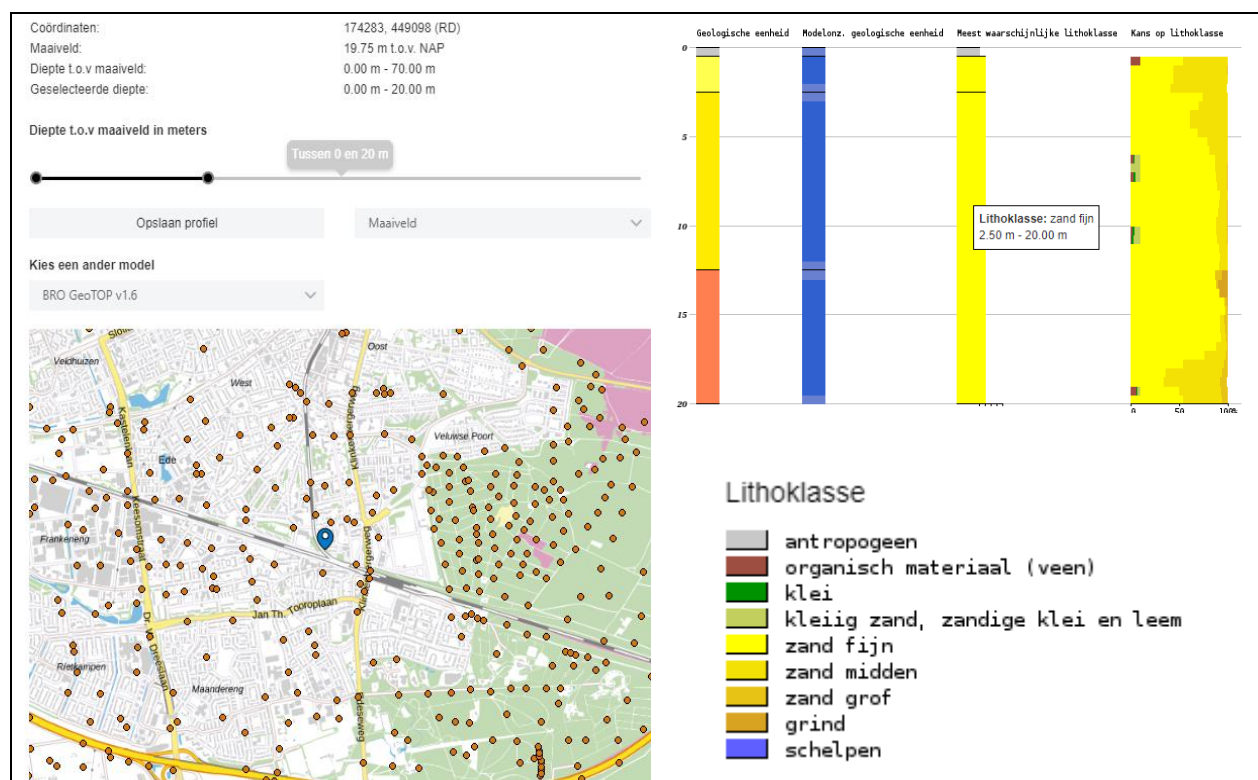
De beschrijving van de regionale bodemopbouw is gebaseerd op het model BRO GeoTOP v1.6 ([www.Dinoloket.nl](http://www.Dinoloket.nl)). De regionale maaiveldhoogte is circa NAP 19,75 m. In figuur 3 is de regionale bodemopbouw nabij de onderzoekslocatie weergegeven. De regionale grondwaterstand is NAP 14 m.

Figuur 3: Regionale bodemopbouw

Er is een antropogene toplaag aanwezig met de dikte van circa 0,5 m. Daaronder is de oorspronkelijke bodem aanwezig bestaande uit (fijn) zand (tot 20,0 m – mv).
