## AANVULLEND ONDERZOEK KERKUIL - STEENUIL DIJKGRAAF 3 TE BENNEKOM

| Kenmerk rapport | 23VC128, nader onderzoek |
| Datum rapport | 22 april 2024 |

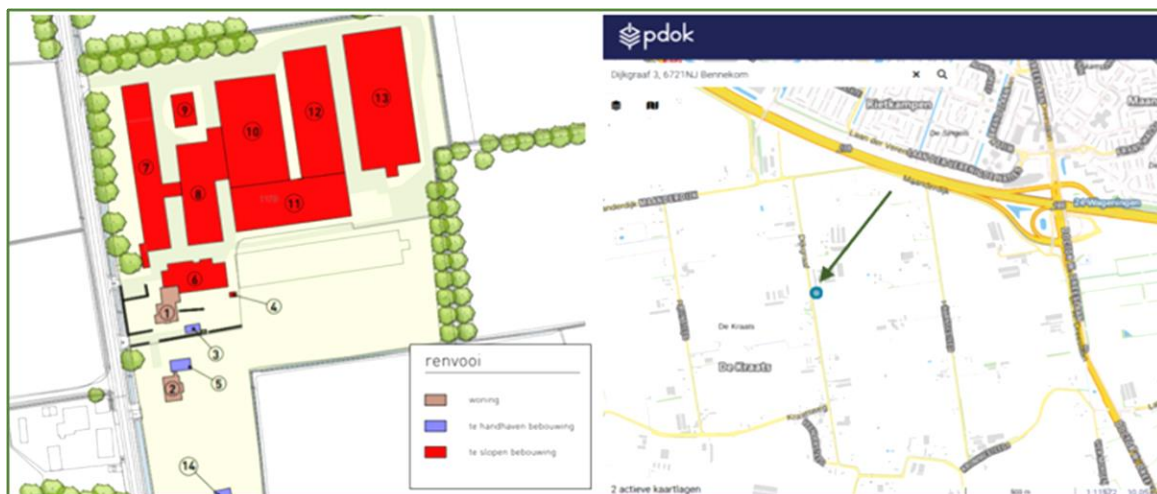
Figuur 2.1: De bebouwing (rood, 4 t/m 13) zal gesloopt worden met de voorgenomen plannen. Regionale ligging kaartinzet rechts. Bron: [PDOK Viewer](#).

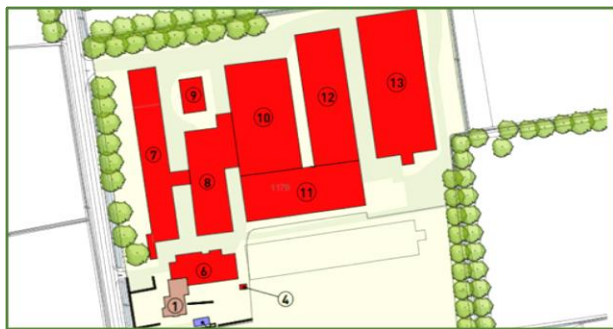
Figuur 2.2: De te slopen bebouwing 4 t/m 13.

**Hobby kas 4:** Dit betreft een kleine hobby kweekkas deze bestaat volledig uit glas.

| <b>Loods 6:</b> Dit betreft een loods voor de opslag van machines en materialen, een deel is ingericht als kantineruimte. De loods heeft een zolderruimte welke aan de voorzijde open is. Het dak bestaat uit golfplaat dakbedekking zonder dakbeschot de golfplaat is aan de zijgevels koud gelegd op de muur en wordt niet afgeschermd met een dakrand. De gevels bestaan uit metselwerk zonder spouwruimte. Aan de oostzijde is de loods uitgebouwd dit gedeelte is geheel open en wordt gebruikt voor het stallen van machines. |
| <b>Varkensstal 7:</b> De stal heeft gemetselde gevels met een spouwruimte de gevels zijn dicht er zijn geen openstootvoegen aanwezig. Het dak bestaat uit golfplaat dakbedekking de openingen aan de gootzijde zijn afgesloten, de blikplaat dakranden sluiten strak op de gevel aan. Deze stal staat middels een uitbouw met een platdak in verbinding met stal 8. |
| <b>Varkensstal 8:</b> De stal heeft gemetselde gevels met een spouwruimte de gevels zijn dicht er zijn geen openstootvoegen aanwezig. Het dak bestaat uit golfplaat dakbedekking de openingen aan de gootzijde zijn afgesloten, de dakranden sluiten strak op de gevel aan. Deze stal staat middels een uitbouw met een platdak in verbinding met stal 10. |
| <b>Drijfmest opslag 9:</b> Dit betreft een drijfmest opslag van betonelementen op deze elementen rust een houtspant constructie met een golfplaat dak. |
| <b>Varkensstal 10:</b> De stal heeft gemetselde gevels met een spouwruimte de gevels hebben geen openstootvoegen, de kopgevel bestaat uit geïsoleerde damwand beplating deze sluit vrijwel naadloos op de gevel aan. Het dak bestaat uit geïsoleerd dakplaat hierdoor zijn er geen openingen die toegang geven tot onder het dak. |
| <b>Varkensstal 11:</b> Deze stal heeft geen spouwruimte de gevels bestaan uit betonelementen met steenprint motief, de kopgevels bestaan uit geïsoleerde damwandbeplating. Het golfplaat dak heeft vogelschroot. |
| <b>Varkensstal 12:</b> Deze stal heeft gemetselde gevels zonder open stootvoegen, één zijgevel is bekleed met damwandplaat aan de bovenzijde is een ventilatieopening aanwezig deze is afgesloten met gaas. Het dak bestaat uit golfplaat de golfopeningen aan de gootzijde zijn dicht. |
| <b>Varkensstal 13:</b> De stal heeft gemetselde gevels met een spouwruimte er zijn geen openstootvoegen aanwezig de ventilatieopeningen zijn afgesloten met gaas. De kopgevels bestaan uit geïsoleerde damwandplaat. Op het dak is golfplaat dakbedekking aanwezig. Er zijn geen holtes aanwezig welke toegang geven tot onder het dakvlak. |

De te slopen agrarische bebouwing op het perceel bestaan (met uitzondering van de openloods) uit goed afgesloten varkensstallen welke geventileerd worden middels ventilatoren en gaas openingen. Om hygiënische voorschriften zijn deze stallen alleen aan de buitenzijde bekeken. Het plangebied is verhard met straat/en-half verharding, het aanwezige groen rondom de bebouwing bestaat voor het grootste deel uit grasvegetatie welke gemaaid en begraaasd wordt. Op de erfgrans is een houtwal aanwezig deze blijft behouden. Het gebied in de omgeving van het perceel bestaat uit agrarisch gebied in de vorm van veelal weidegrond.

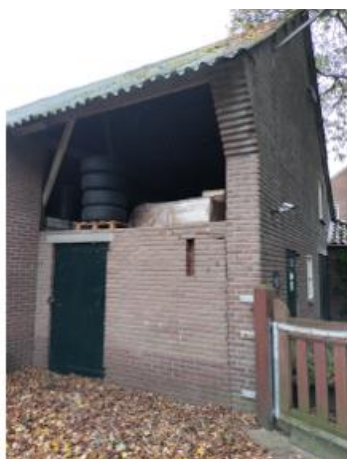
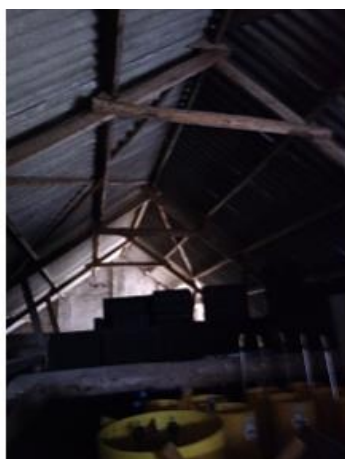
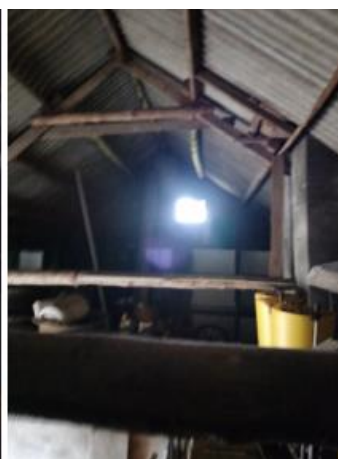
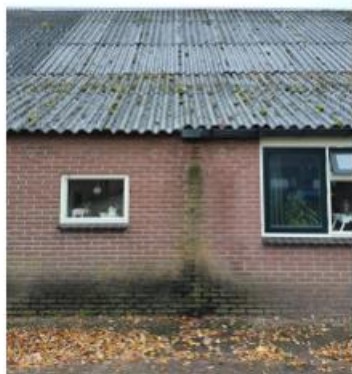
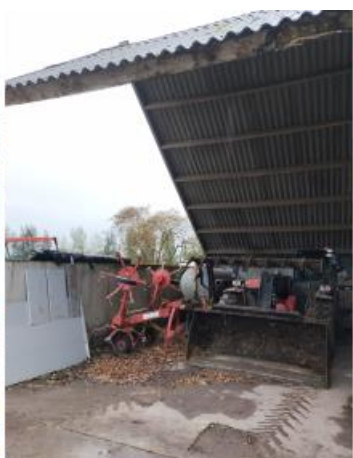
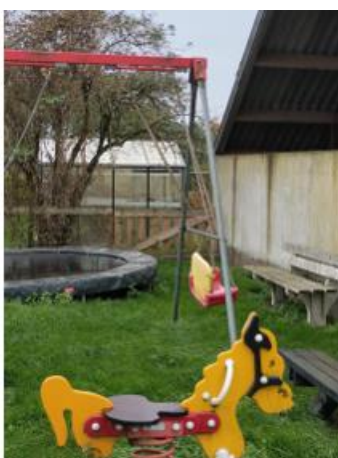
Loods 6: Dit betreft een loods voor de opslag van machines en materialen, een deel is ingericht als kantineruimte. De loods heeft een zolderruimte welke aan de voorzijde open is. Er zijn geen uilen of sporen aangetroffen.

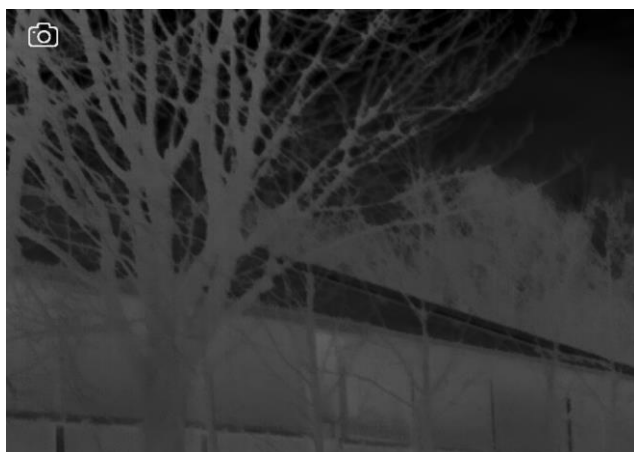
Foto genomen met warmtebeeldcamera.
