# Soortgericht onderzoek Huismus

Brinklanderweg 5, Ederveen

Jeroen de Pee & Louisan Verschuur | MBH Consult B.V.  
12 november 2024

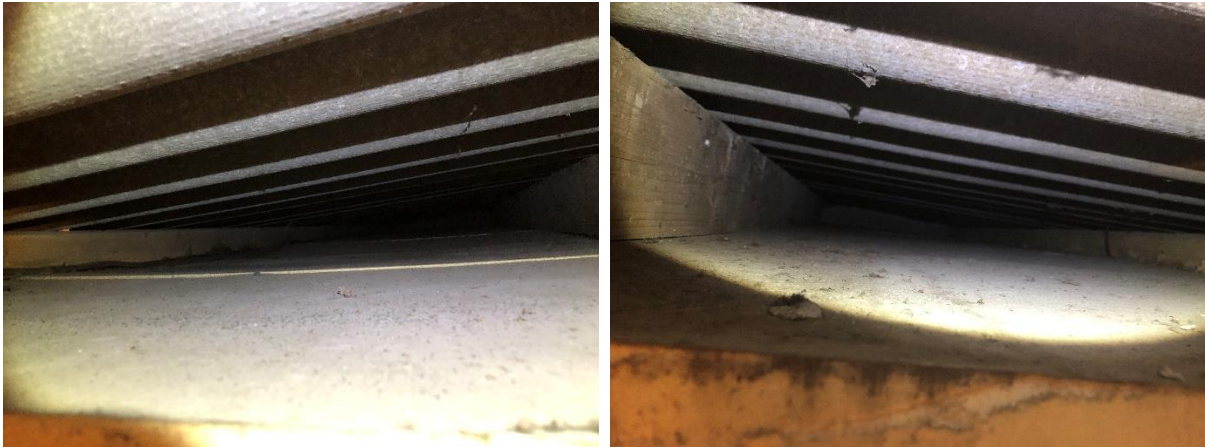
Onder begeleiding van Jeroen de Pee is de ruimte tussen de dakplaten en het isolatiemateriaal van de schuur (2) gecontroleerd, in samenwerking met de initiatiefnemer, op de plekken waar potentiële verblijfplaatsen aanwezig konden zijn (zie figuur 2).

Onder de beplating van de schuur zijn twee nesten van huismussen aangetroffen. In beide hoeken aan de noordkant van de schuur is één nest aangetroffen. Verder ziet alles er schoon uit. Er zijn geen eischalen, mest of veren aangetroffen.

Figuur 2 Onderzoeken van de ruimte tussen het isolatiemateriaal en de dakplaten op de schuur (2).

Voor de geplande sloopwerkzaamheden van de grote schuur (2) dient voor de start een omgevingsvergunning voor een flora- en fauna-activiteiten op grond van artikel 11.37 van het Besluit Activiteiten Leefomgeving te komen.

Zonder vergunning kunnen er geen werkzaamheden plaatsvinden aan de schuur die negatieve effecten hebben op de nesten van de huismus en de huismus zelf. Er mogen daarom geen wijzigingen aan de schuur, en dan met name het dak, worden gedaan.

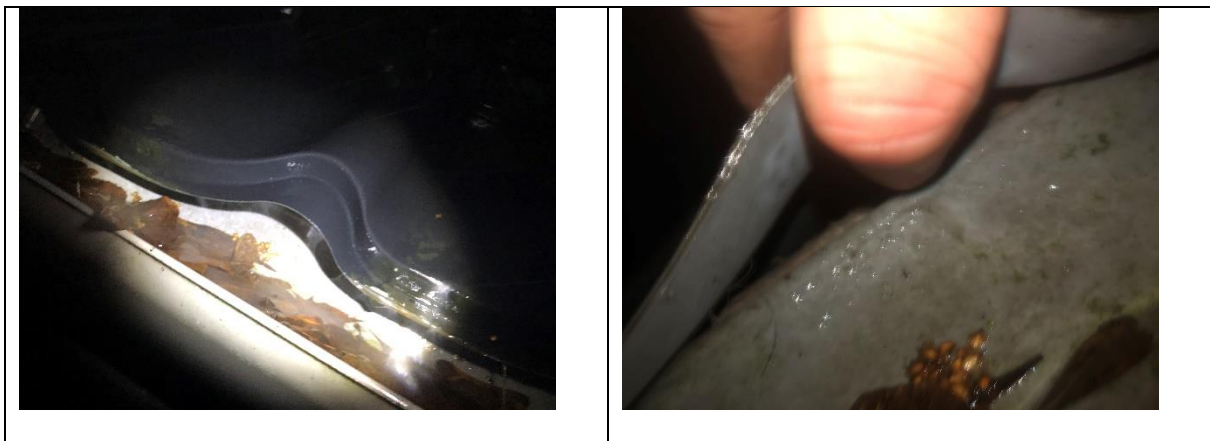
### Onderzoek schuur 3

Het schuurtje (3) is niet geschikt voor huismussen om te nestelen. Er is te weinig ruimte (maximaal circa 1 centimeter) tussen de dakgoot en het golfplaten dak, waardoor er geen huismussen tussen de golfplaten en het dakbeschot kunnen kruipen (zie foto's bijlage 1). De aanwezigheid van nesten van huismussen is hier uitgesloten.
