## **Verkennd bodemonderzoek (fase 2) Klinkenbergerweg 29 in Ede**

**28 september 2023**

**Kenmerk** R001-1292817CBK-V01-efm-NL

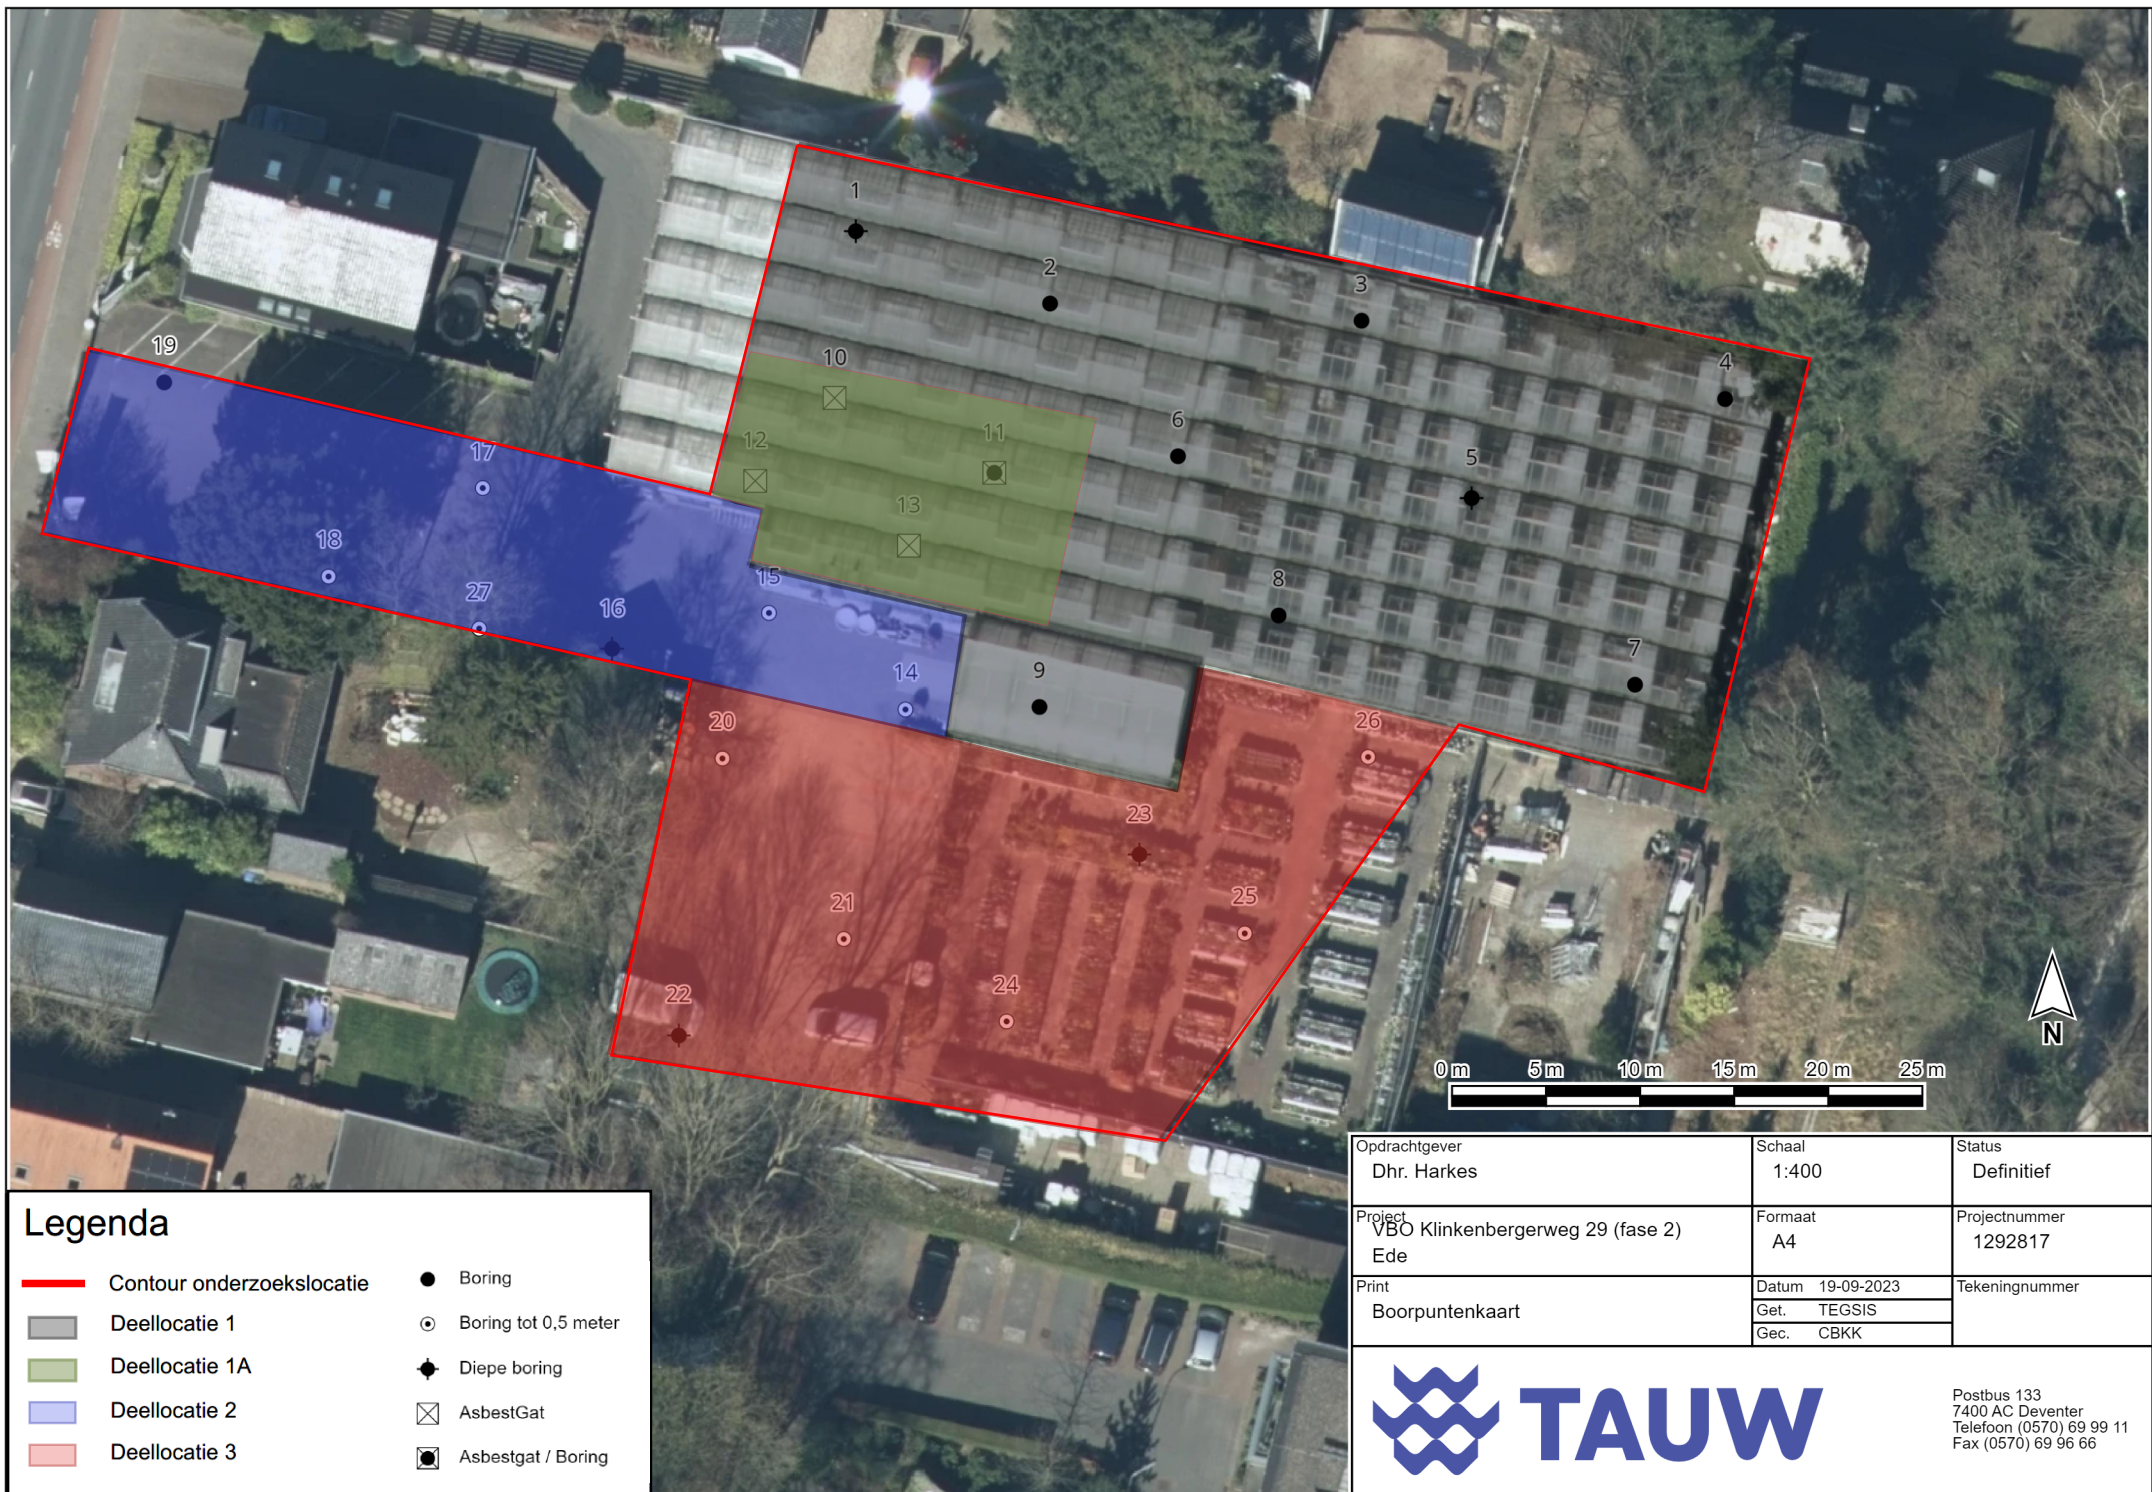
**Bijlage 2****Kaart situering monsternamepunten**

- Contour onderzoekslocatie
- Deellocatie 1
- Deellocatie 1A
- Deellocatie 2
- Deellocatie 3
- Boring
- Boring tot 0,5 meter
- ◆ Diepe boring
- X AsbestGat
- Asbestgat / Boring

De verdachte deellocaties zijn visueel weergegeven op de situatiekaart in bijlage 2.
