Asbestinventarisatie

Locatie: Lange Heideweg 16 Otterlo

| Projectnummer: | 240966 |

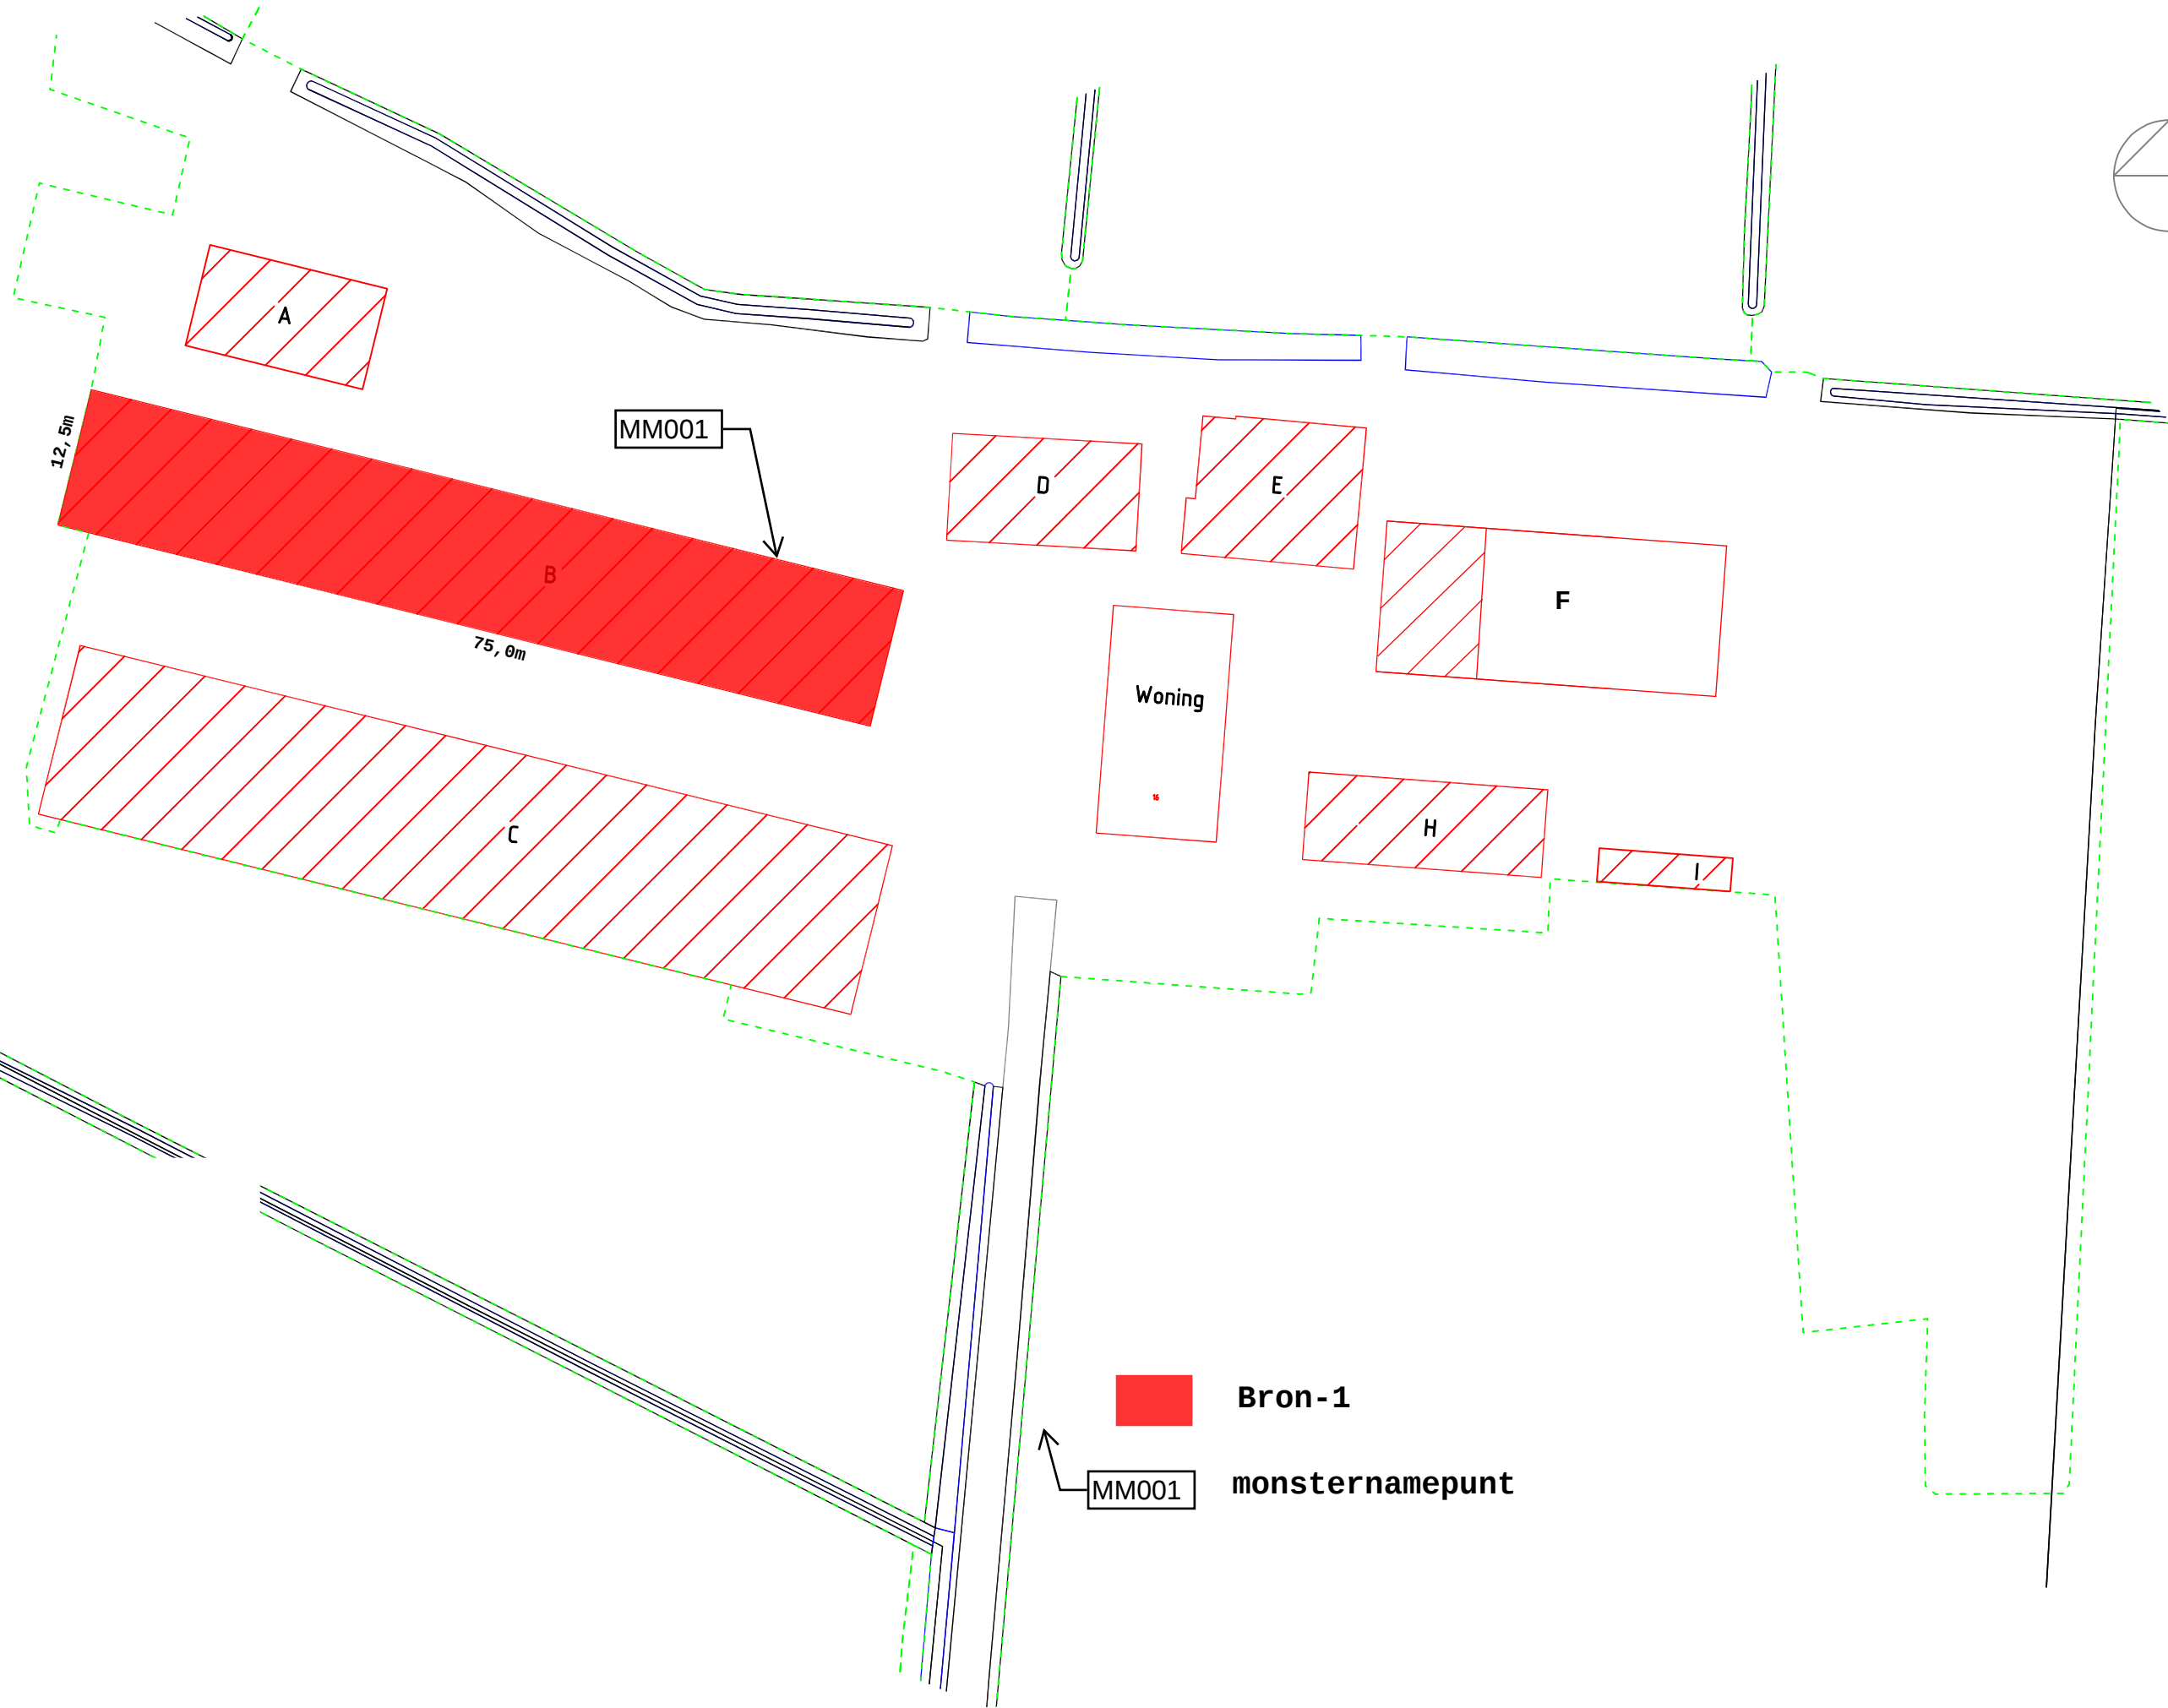
**Bron-1**

| Plaats van voorkomen | Dak en bovendakse gevels schuur-B |
| Materiaal | Asbestcement golfplaat inclusief hulpstukken |
| Beschadiging | Ernstig |
| Verweerdheid | Ernstig |

MM001

**monsternamepunt**

| Verwijderingsmethode | Demontage (als geheel verwijderen) |
| Risicoklasse | 2 |

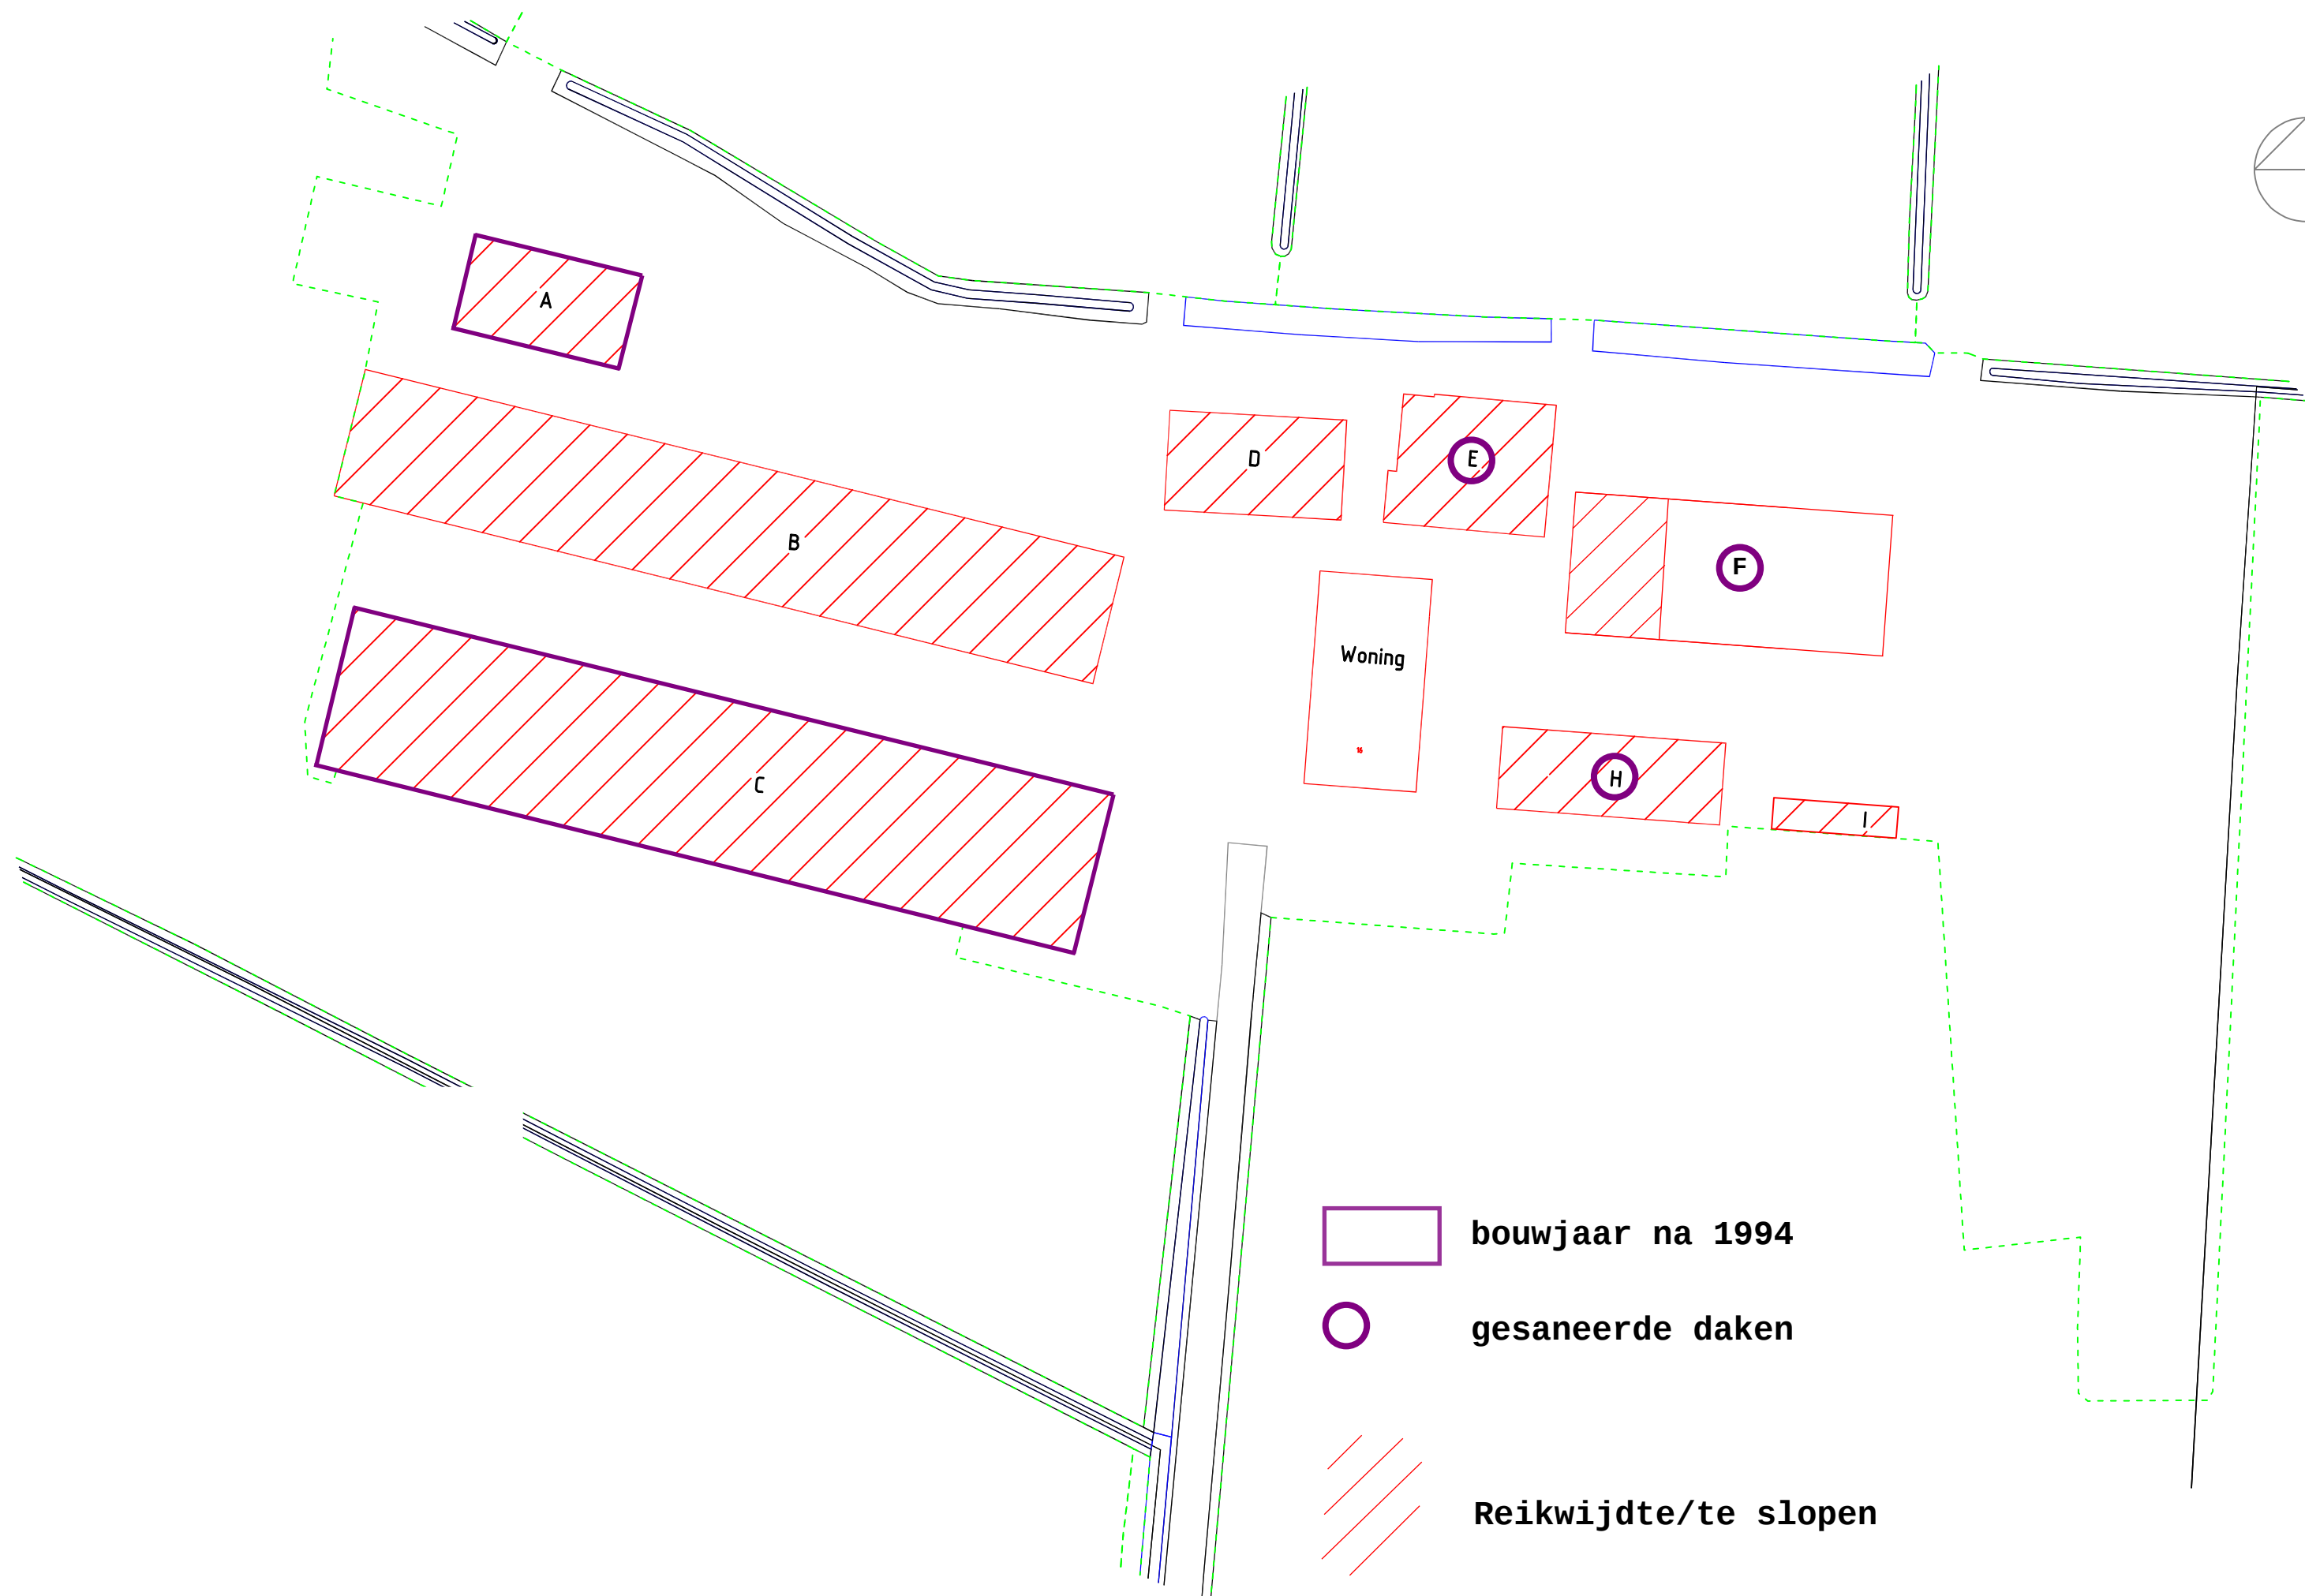
Reikwijdte/te slopen

bouwjaar na 1994
-

gesaneerde daken
-
