**Aanvullend verkennend bodemonderzoek**

**Aanvullend verkennend bodemonderzoek asbest**

Havenkade 42 Elburg

Projectnummer: 20296

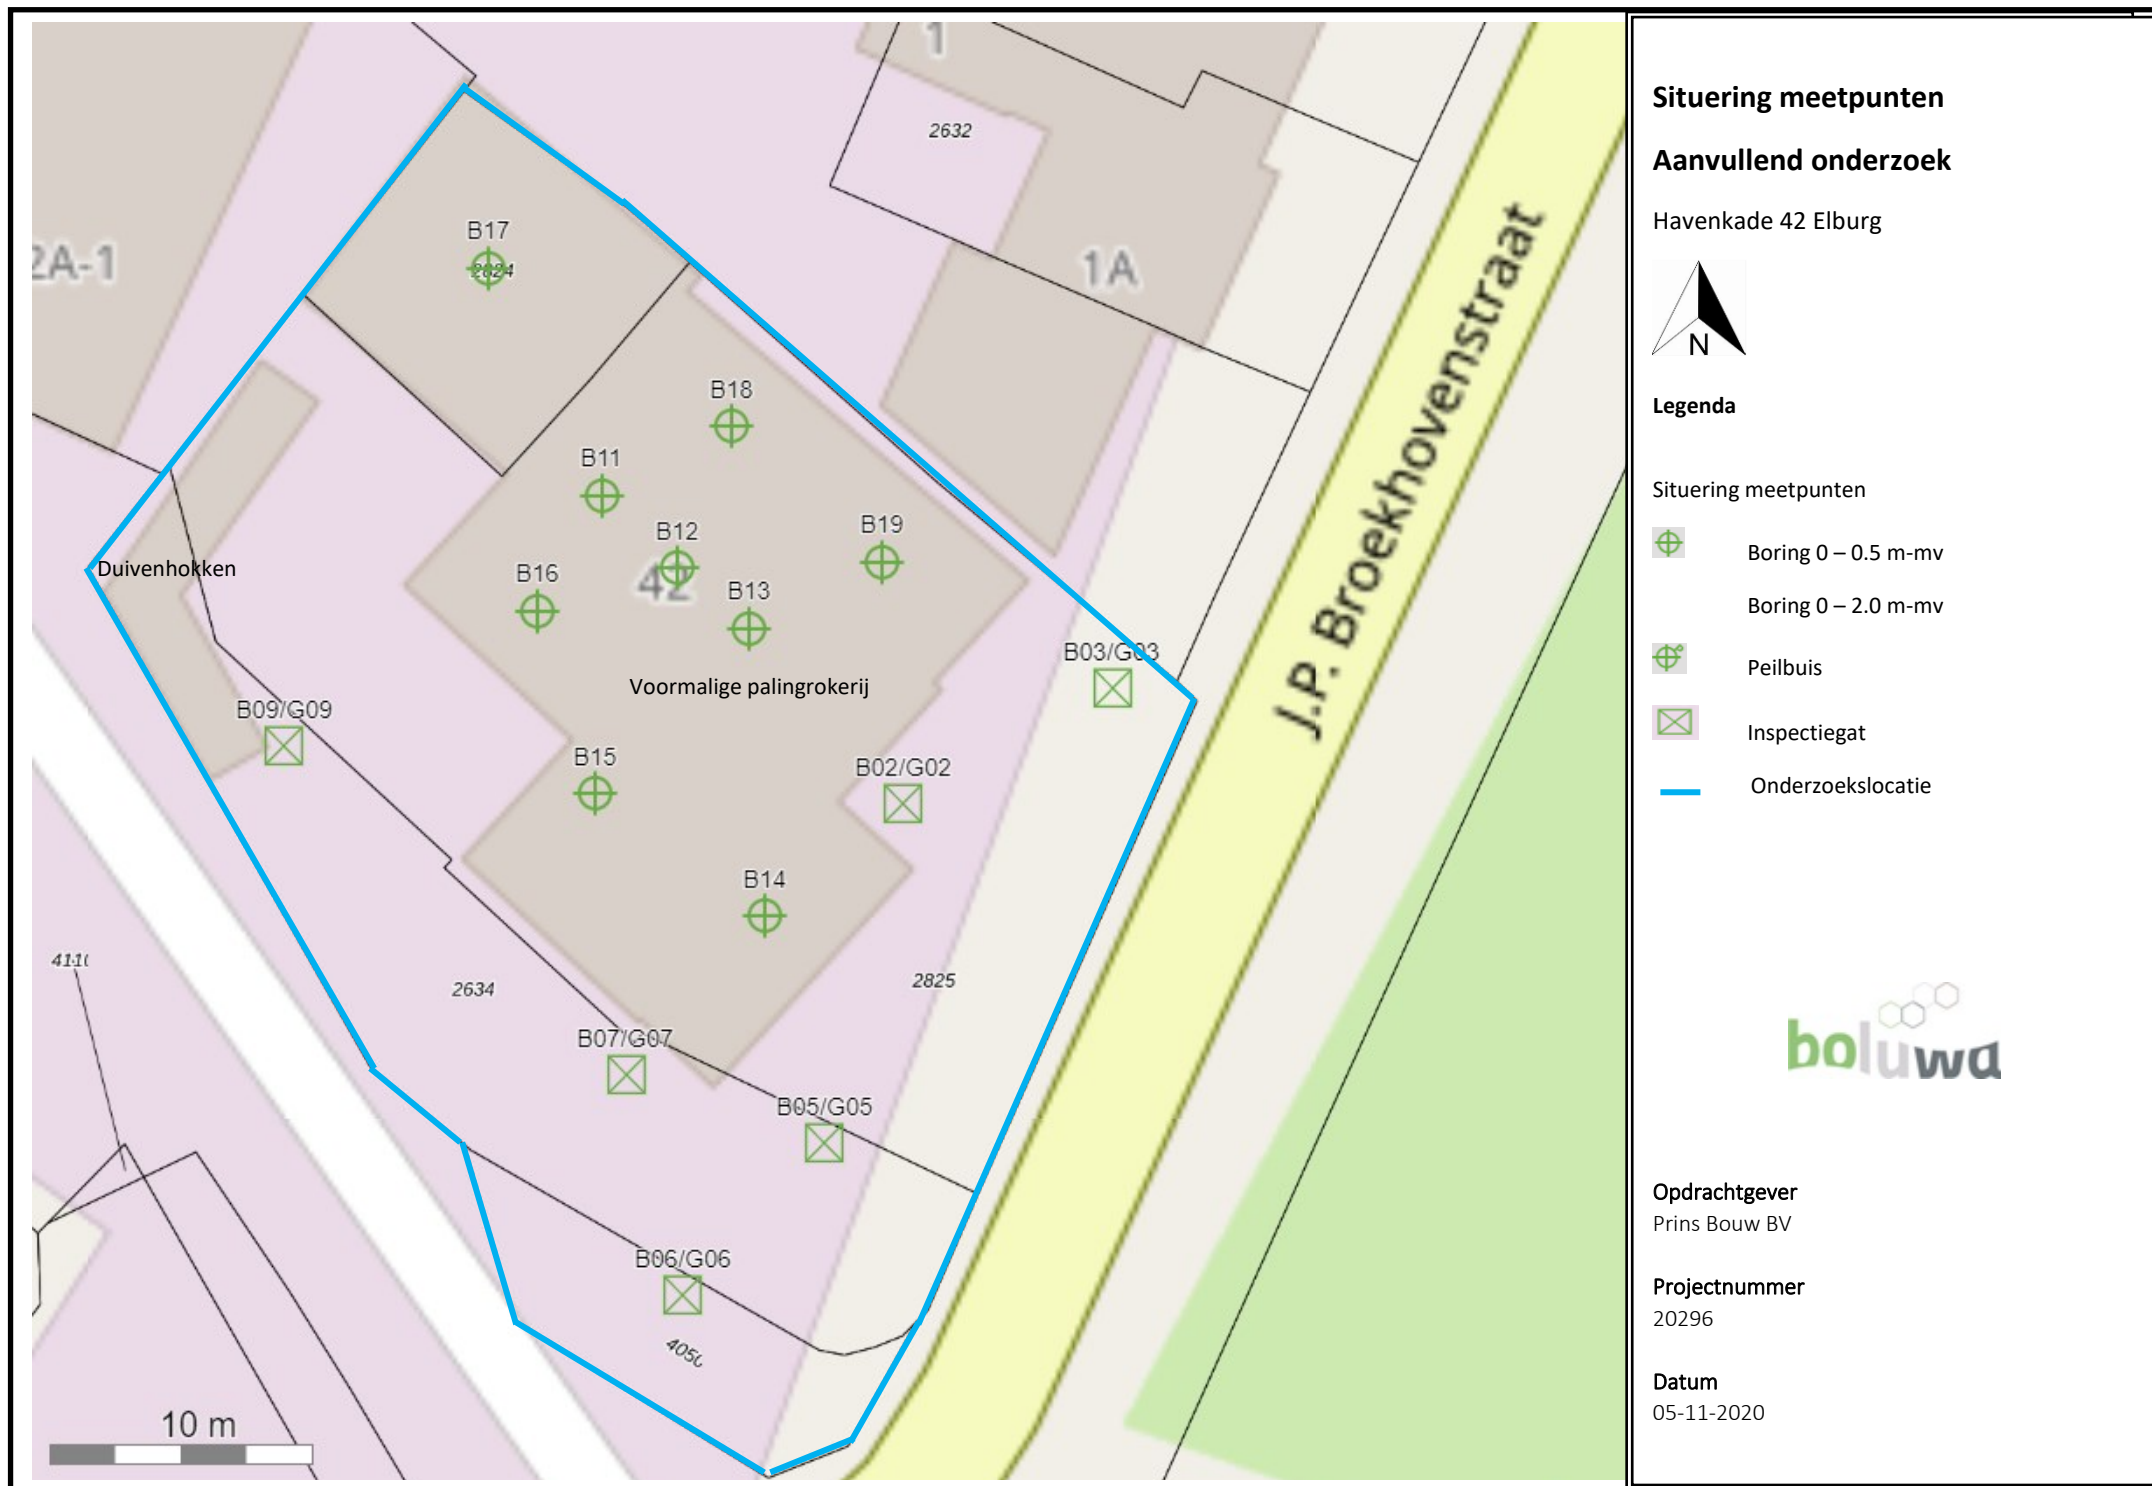
## **Bijlage 2: Situatietekening**

De posities van de genoemde meetpunten zijn weergegeven op de situatietekening, deze is in bijlage 2 opgenomen.

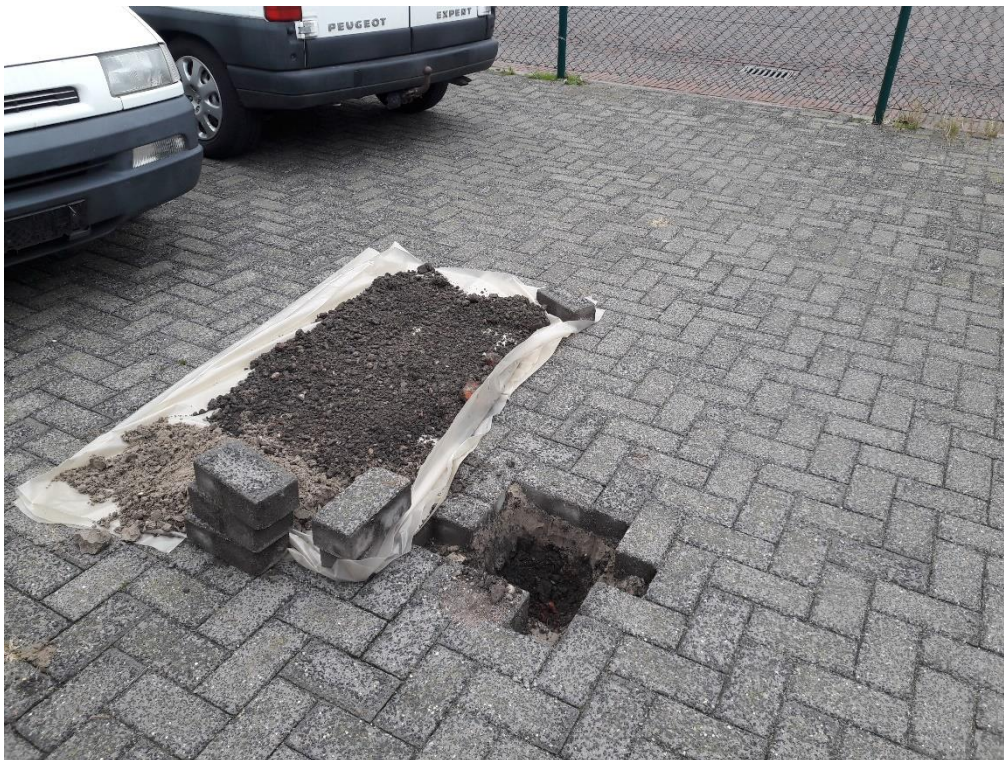
B05/G05

| Boring | Diepte boring (m -mv) | Traject (m -mv) | Grondsoort | Waargenomen bijzonderheden |
|---|---|---|---|---|
| | | 0,15 - 0,40 | Zand | uiterst grindhoudend, sporen puin |
| | | 0,40 - 0,60 | Zand | uiterst puinhoudend |

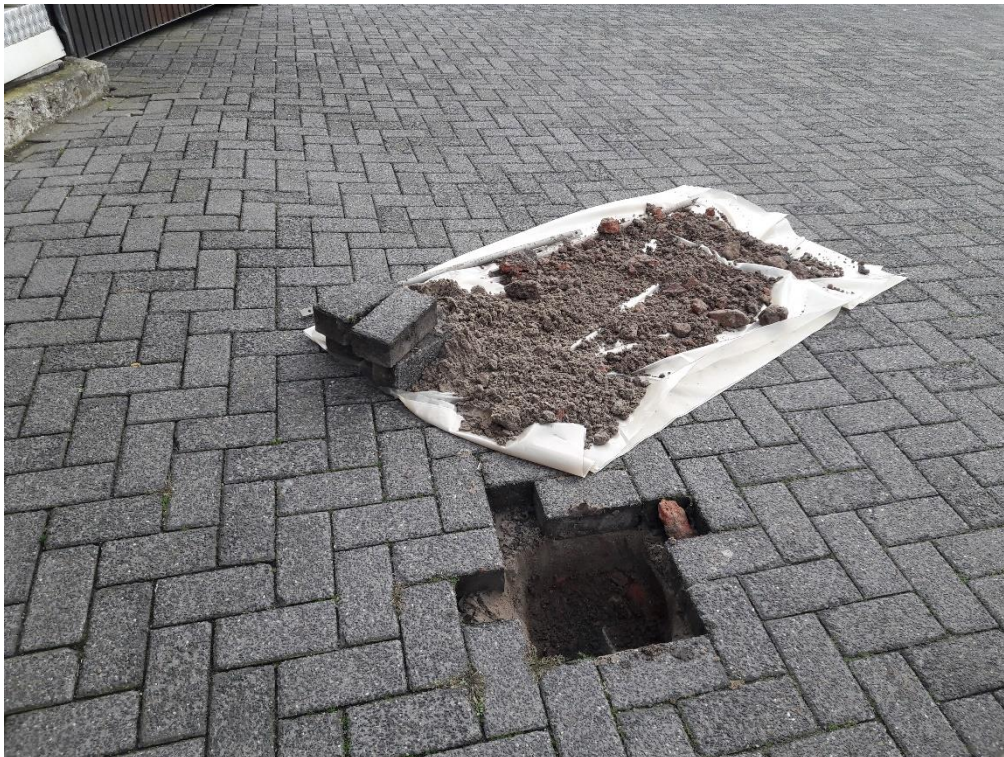
B07/G07

| Boring | Diepte boring (m -mv) | Traject (m -mv) | Grondsoort | Waargenomen bijzonderheden |
|---|---|---|---|---|
| | | 0,15 - 0,30 | Zand | uiterst puinhoudend |

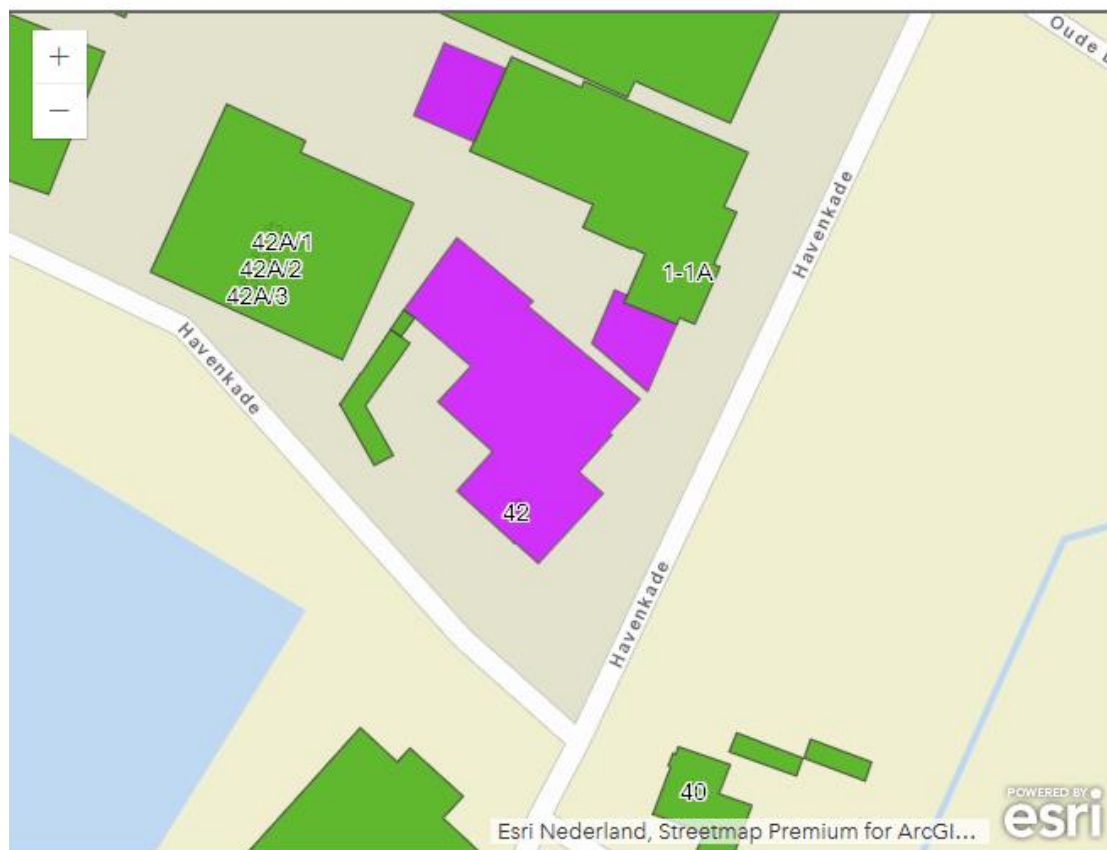
# Asbestdakenkaart Gelderland

Op basis van de asbestdakenkaart van de provincie Gelderland is de locatie verdacht op asbesthoudende dakbedekking.

■ Asbest aanwezig

■ Verdacht, mogelijk asbest aanwezig
