## VERKENNEND BODEMONDERZOEK

Betreft: Verkennend bodemonderzoek

In opdracht van Strijkt, H.J. heeft Terra Agribusiness BV een verkennend bodemonderzoek uitgevoerd op de locatie Eperweg 83 te 't Harde. De regionale ligging van de locatie is weergegeven in bijlage I. In onderhavig onderzoek is het verkennend bodemonderzoek uitgebreid met een indicatief asbest in grond onderzoek.

De veldwerkzaamheden zijn uitgevoerd op 2 december 2014 (monsternamen grond). De positie van de boorlocaties zijn weergegeven in bijlage III.

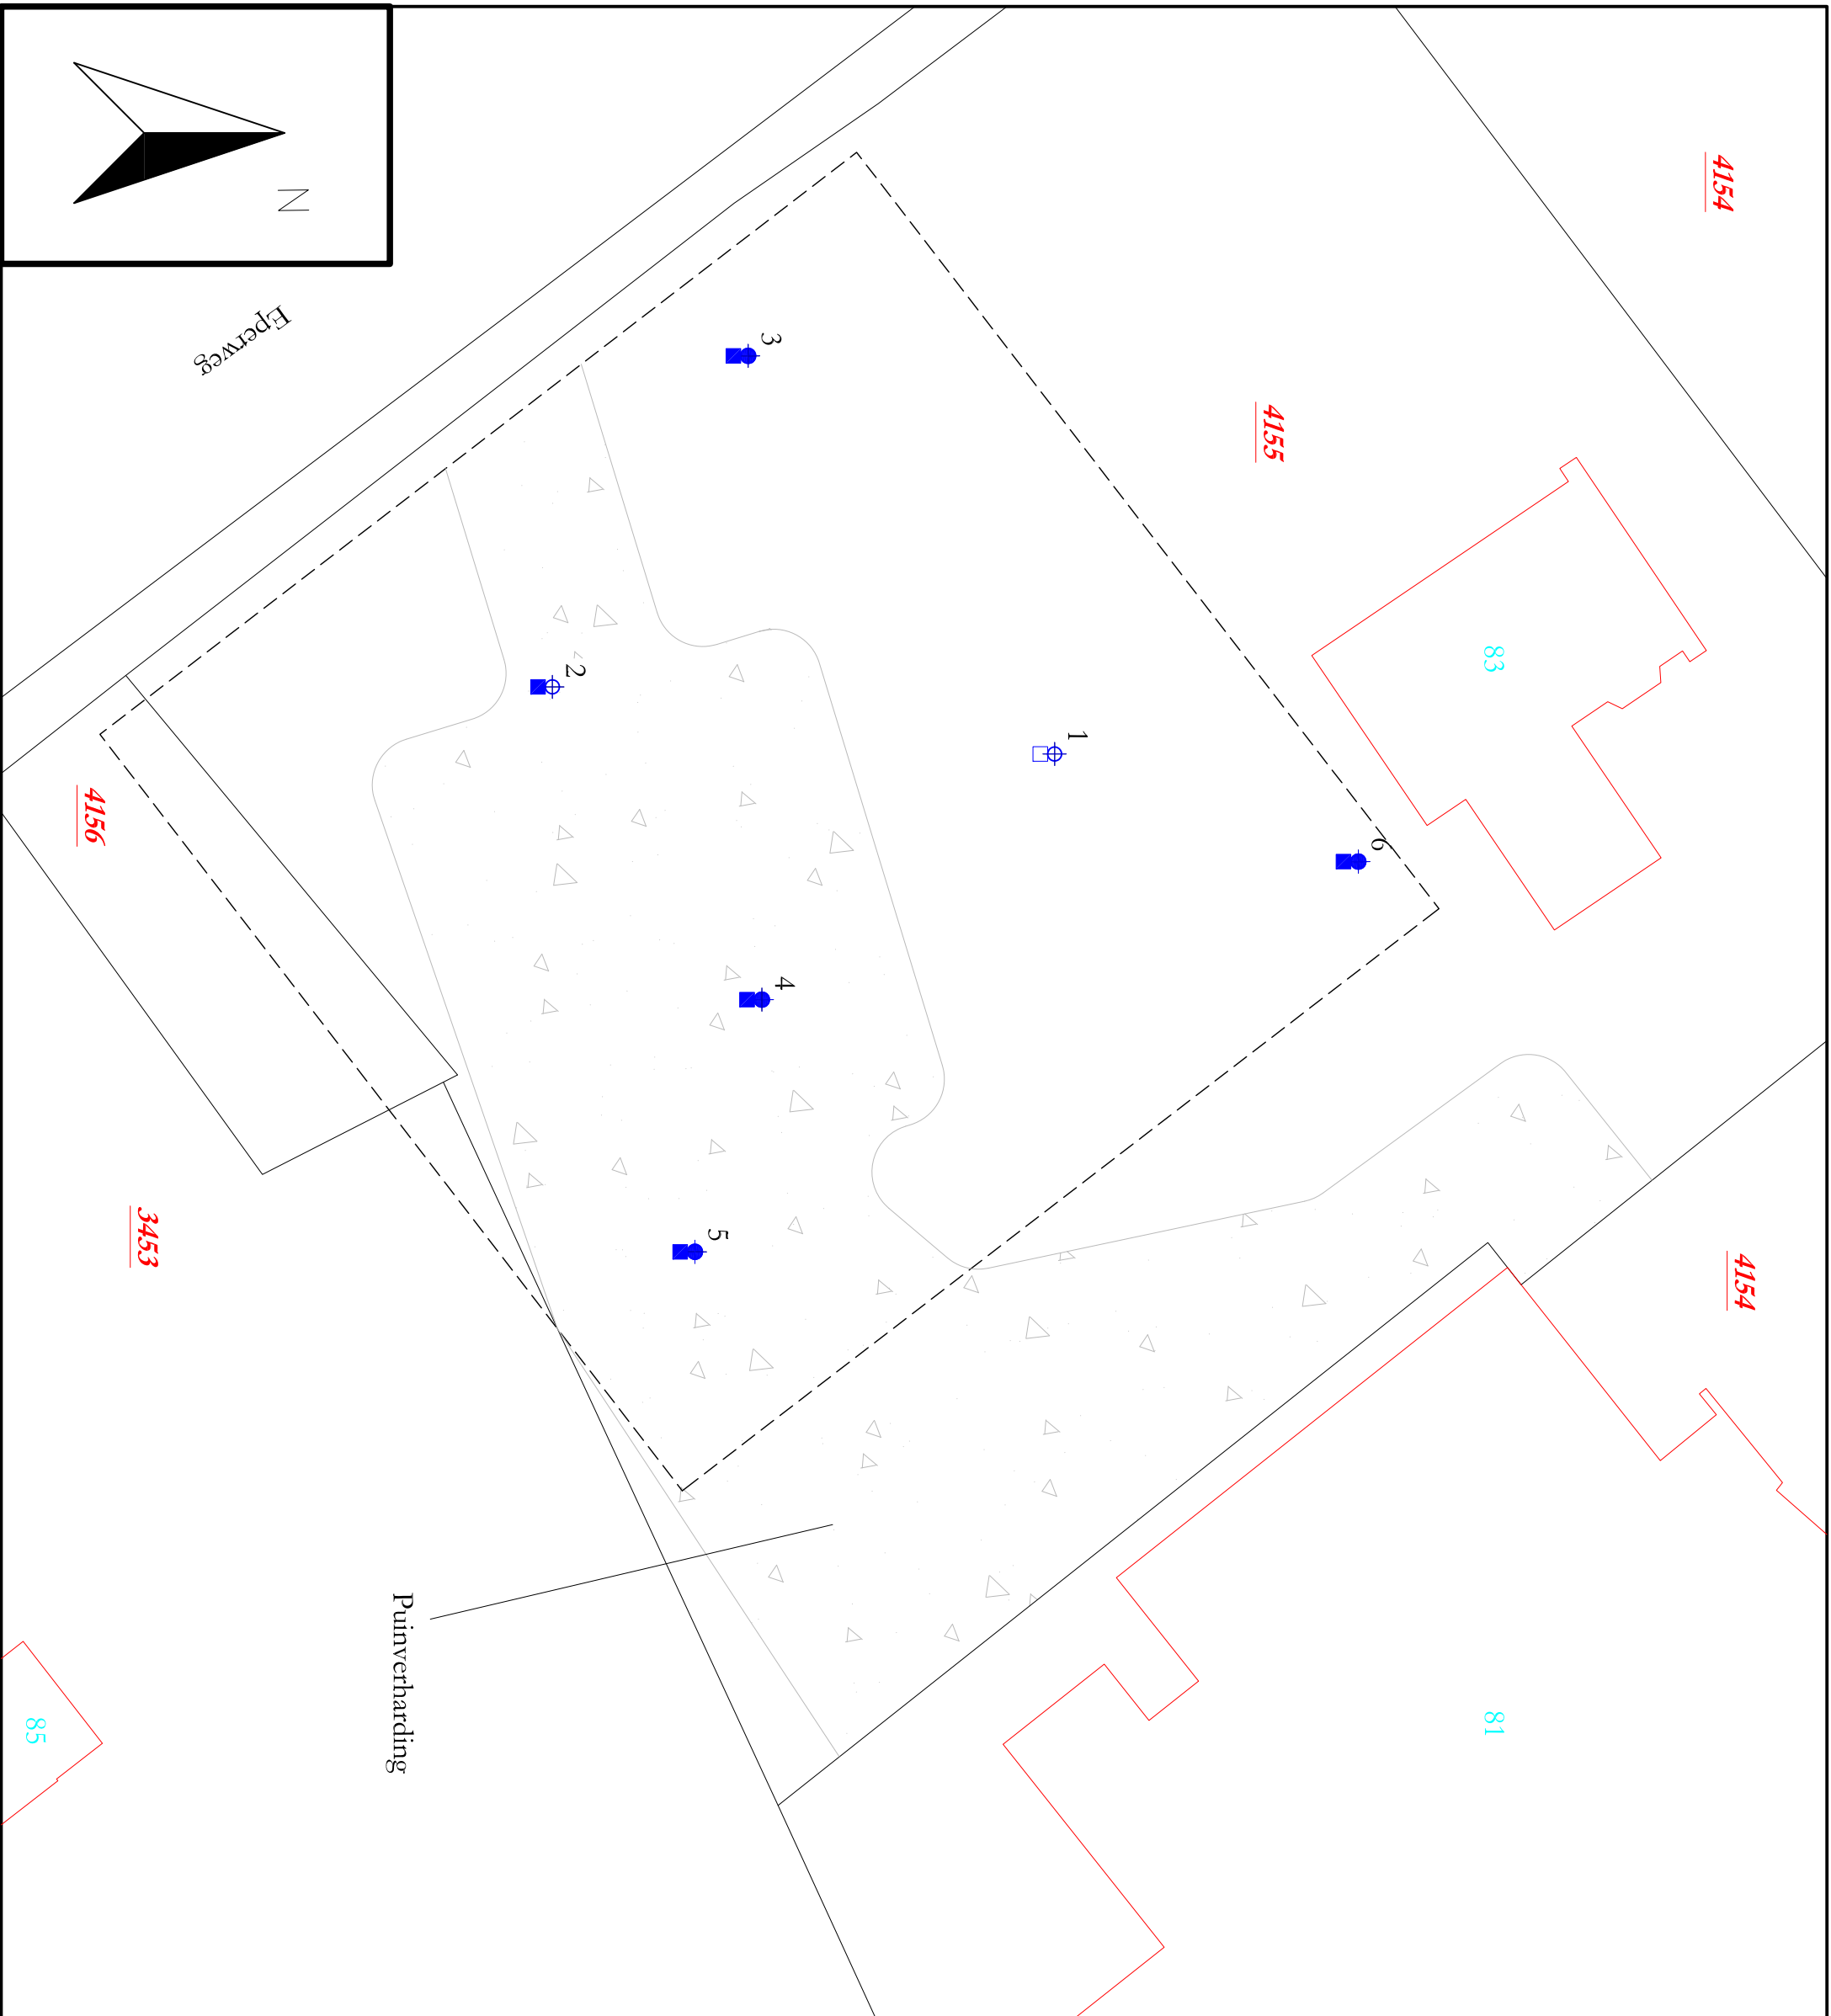
## **Overzichtstekening boorpunten**

| Aantal boringen (excl. peilbuizen) | Aantal peilbuizen |
|---|---|
| 4 boringen (B3 t/m B6) tot $\pm 0,50$ m-mv | geen |
| 2 boringen (B1, B2) tot $\pm 2,00$ m-mv | |

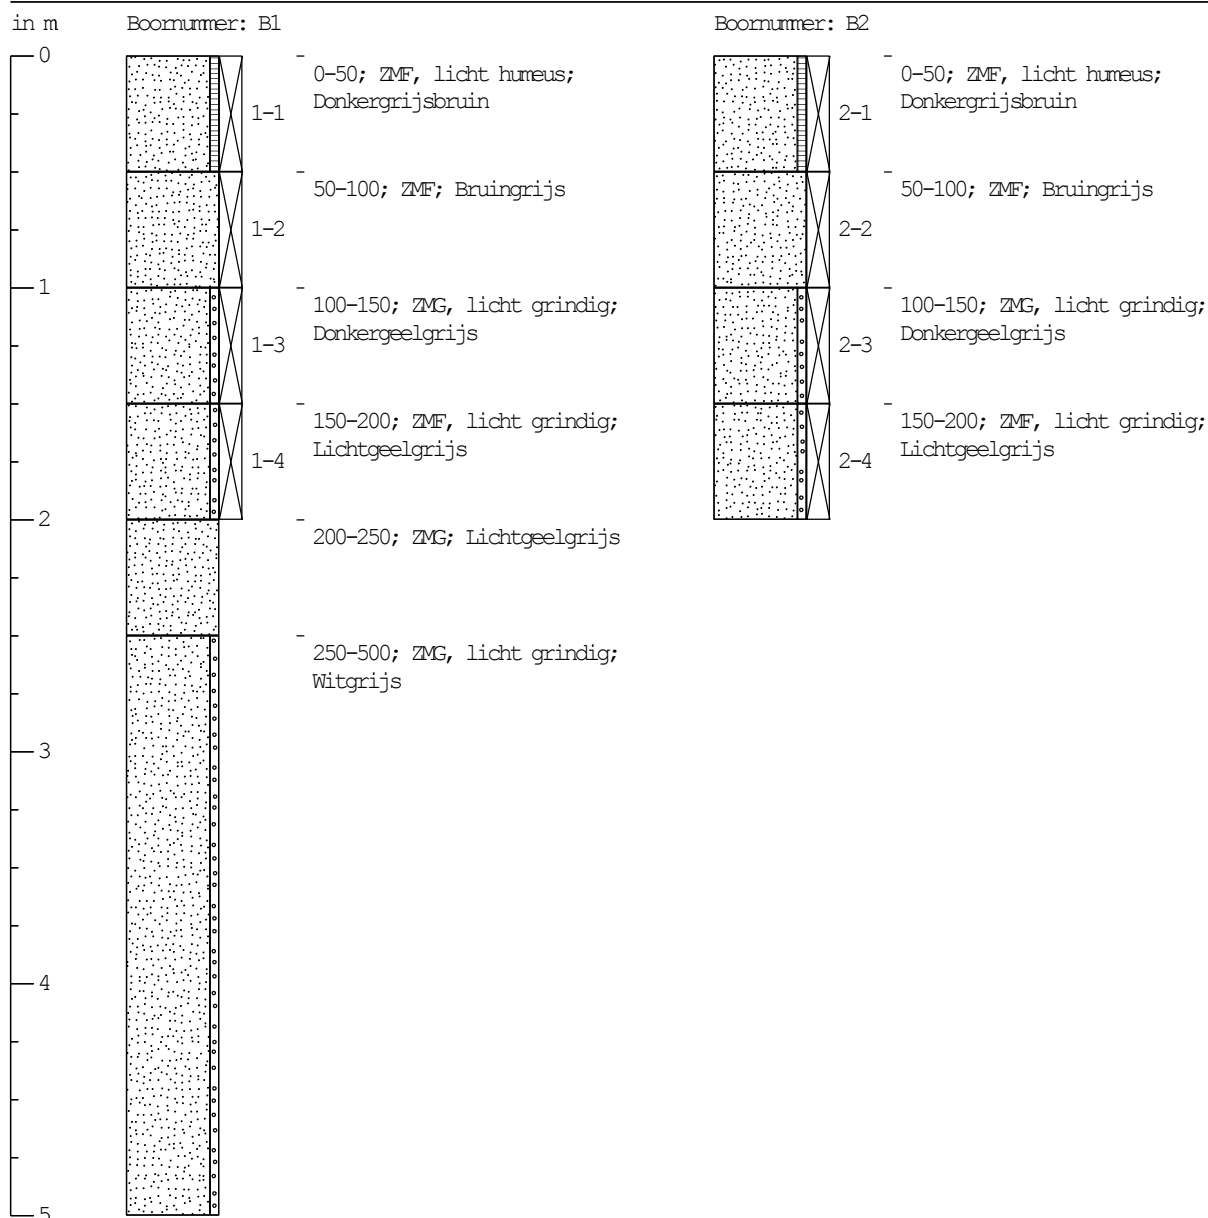
## Boorprofielen getekend volgens NEN 5104 (diepte t.o.v. maaiveld)

De bovengrond bestaat uit licht humeus zand. De ondergrond bestaat eveneens uit matig fijn zand, met in enkele lagen een toevoeging van grind. In de bovengrond is in enkele boringen puin aangetroffen.

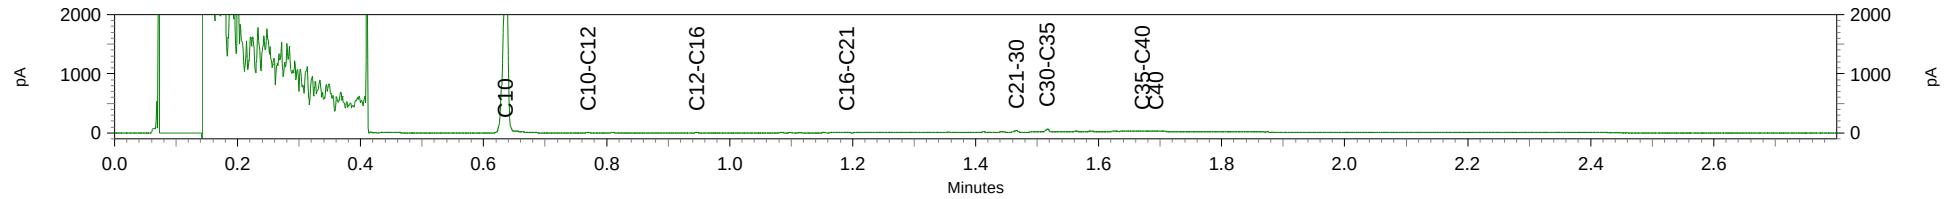
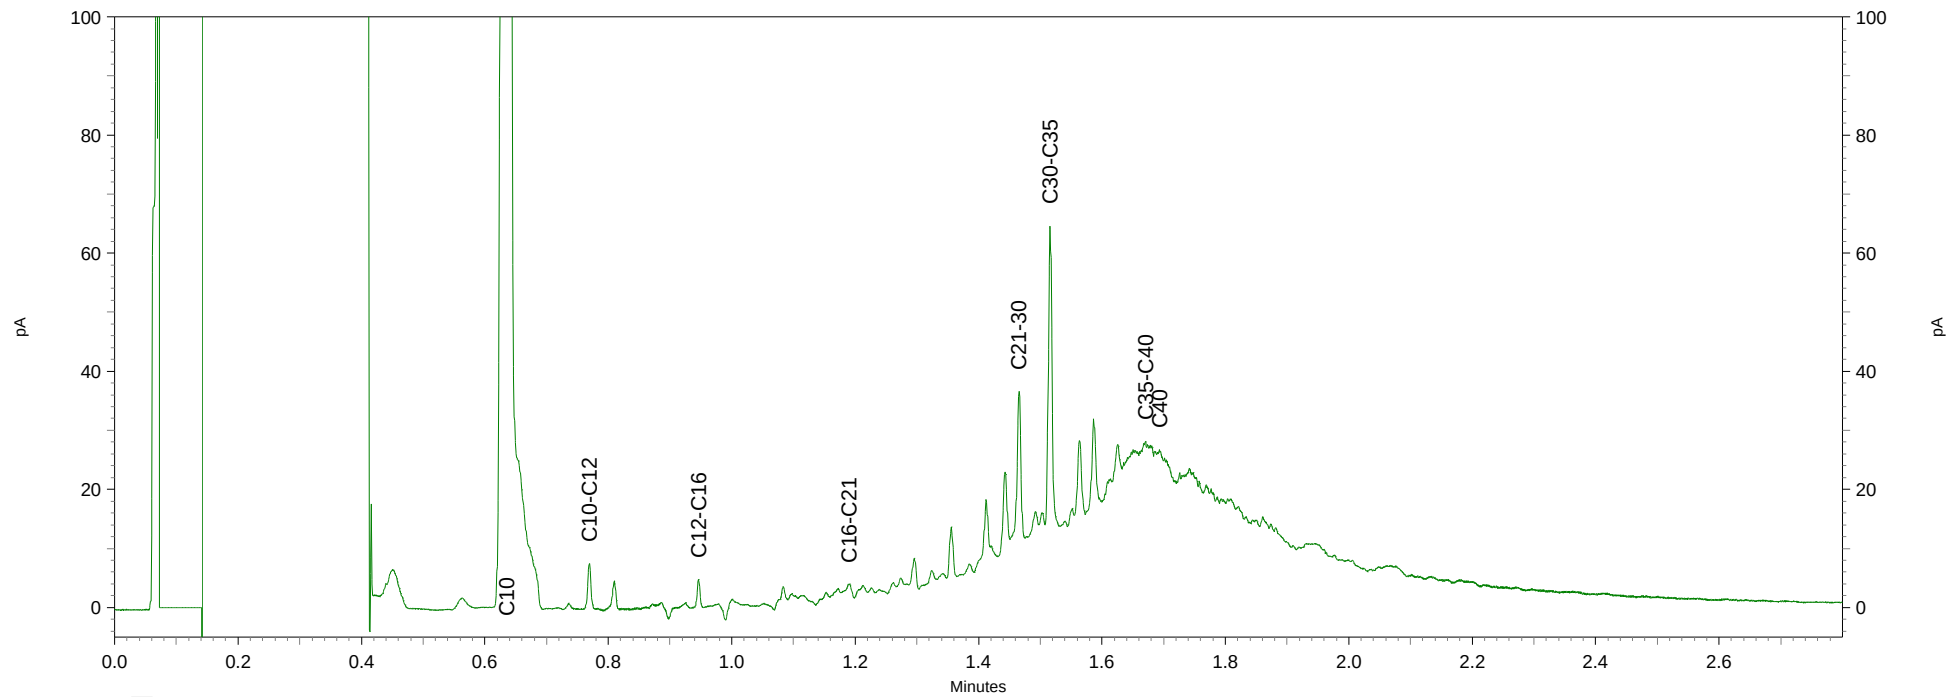
## Chromatogram TPH/ Mineral Oil

Sample ID.: 8381603  
Certificate no.: 2014141778  
Sample description.: BM  
v
