VERKENNEND BODEMONDERZOEK

LOCATIE PETRASCHOOL

TE 'T HARDE

# Rapportage verkennend bodemonderzoek

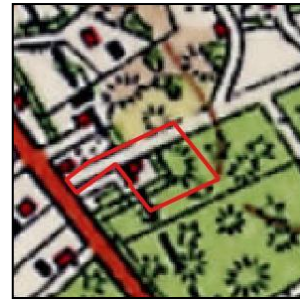
Figuur 3. 1950

Uit historisch kaartmateriaal uit de periode 1900 - 1925 blijkt, dat de onderzoekslocatie grotendeels uit bos bestond en plaatselijk uit heide. Vanaf circa 1918 is op het noordelijk deel van de planlocatie een pad aangelegd. Tevens is ten westen van de planlocatie een deel van het bos verwijderd en is hier bebouwing gerealiseerd. Vanaf 1975 heeft verdere ontbossing op de locatie plaatsgevonden en is de bebouwing op de locatie verder toegenomen. Deze bebouwing is na 1975 gesloopt, waarna er opnieuw bebouwing heeft plaats gevonden. Tot 2015 is deze situatie gehandhaafd. Na 2015 is de bebouwing gesloopt. De locatie is momenteel braakliggend.

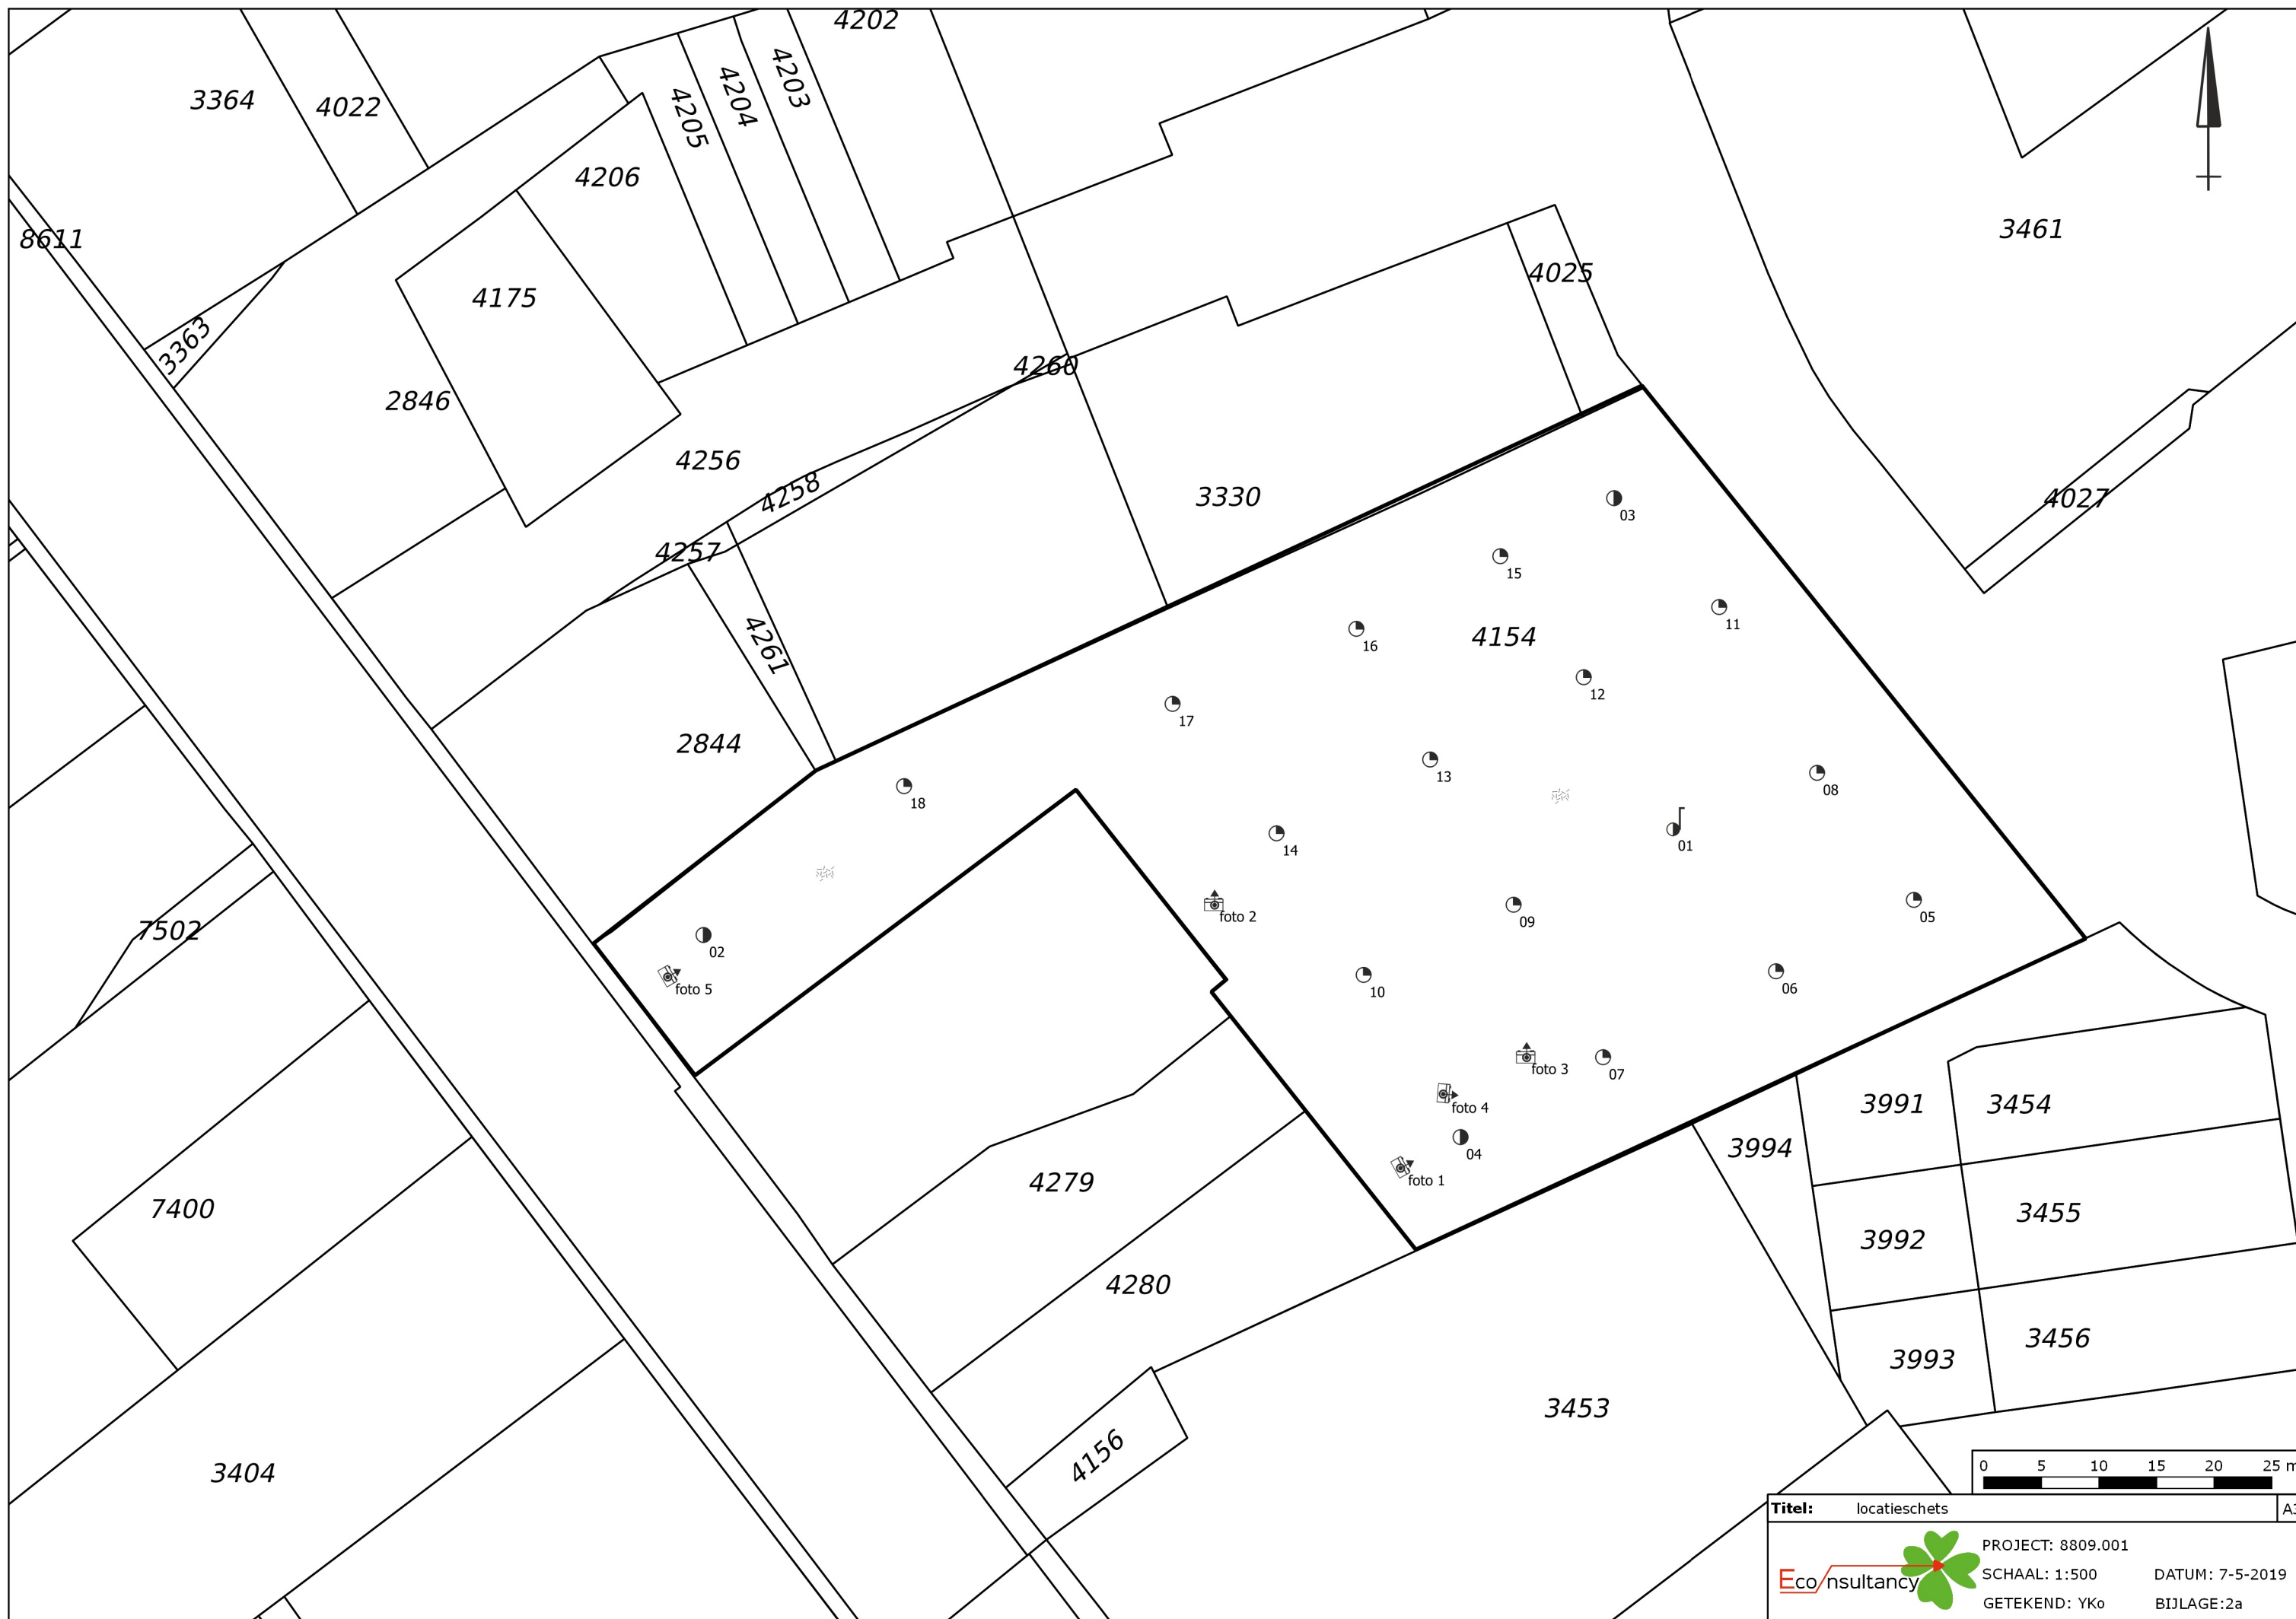
In bijlage 2a is de huidige situatie op een locatieschets weergegeven. Bijlage 2b bevat enkele foto's van de onderzoekslocatie.

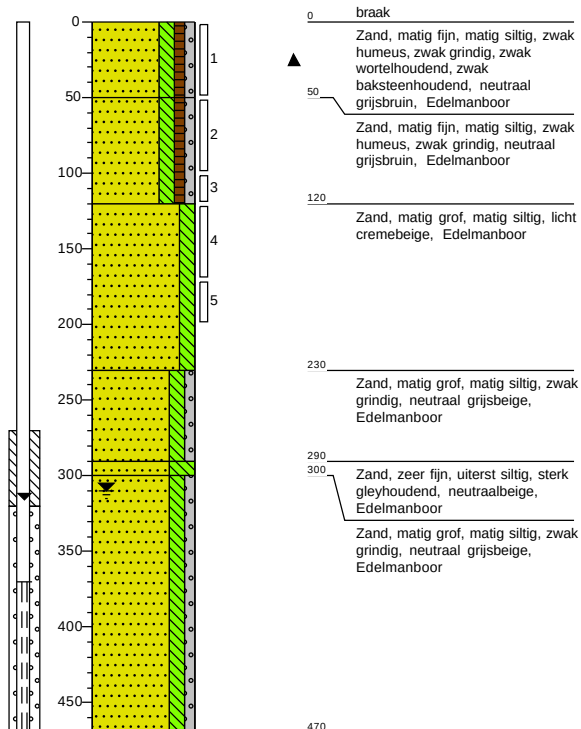
01

Centraal op de onderzoekslocatie is een peilbuis (filterstelling 3,7-4,7 m -mv) geplaatst. De filterstelling is bepaald op basis van de grondwaterstand, zoals deze tijdens de veldwerkzaamheden op 24 april 2019 is geschat.
