**VERKENNEND BODEM- EN ASBEST IN  
PUINONDERZOEK**

**Kruisweg 18  
Elburg**

kenmerk PJ Milieu BV: 21025701A

*datum rapport:* 29 juni 2021

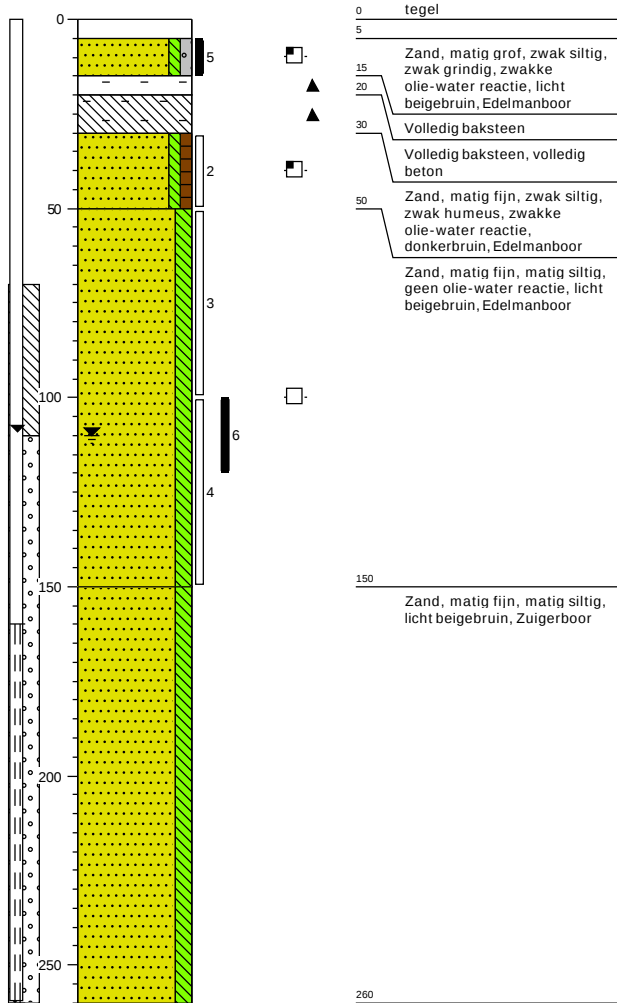
### Sleuf/gat: 2

Datum: 21-4-2021  
Boormeester: Ruben van de Bunt

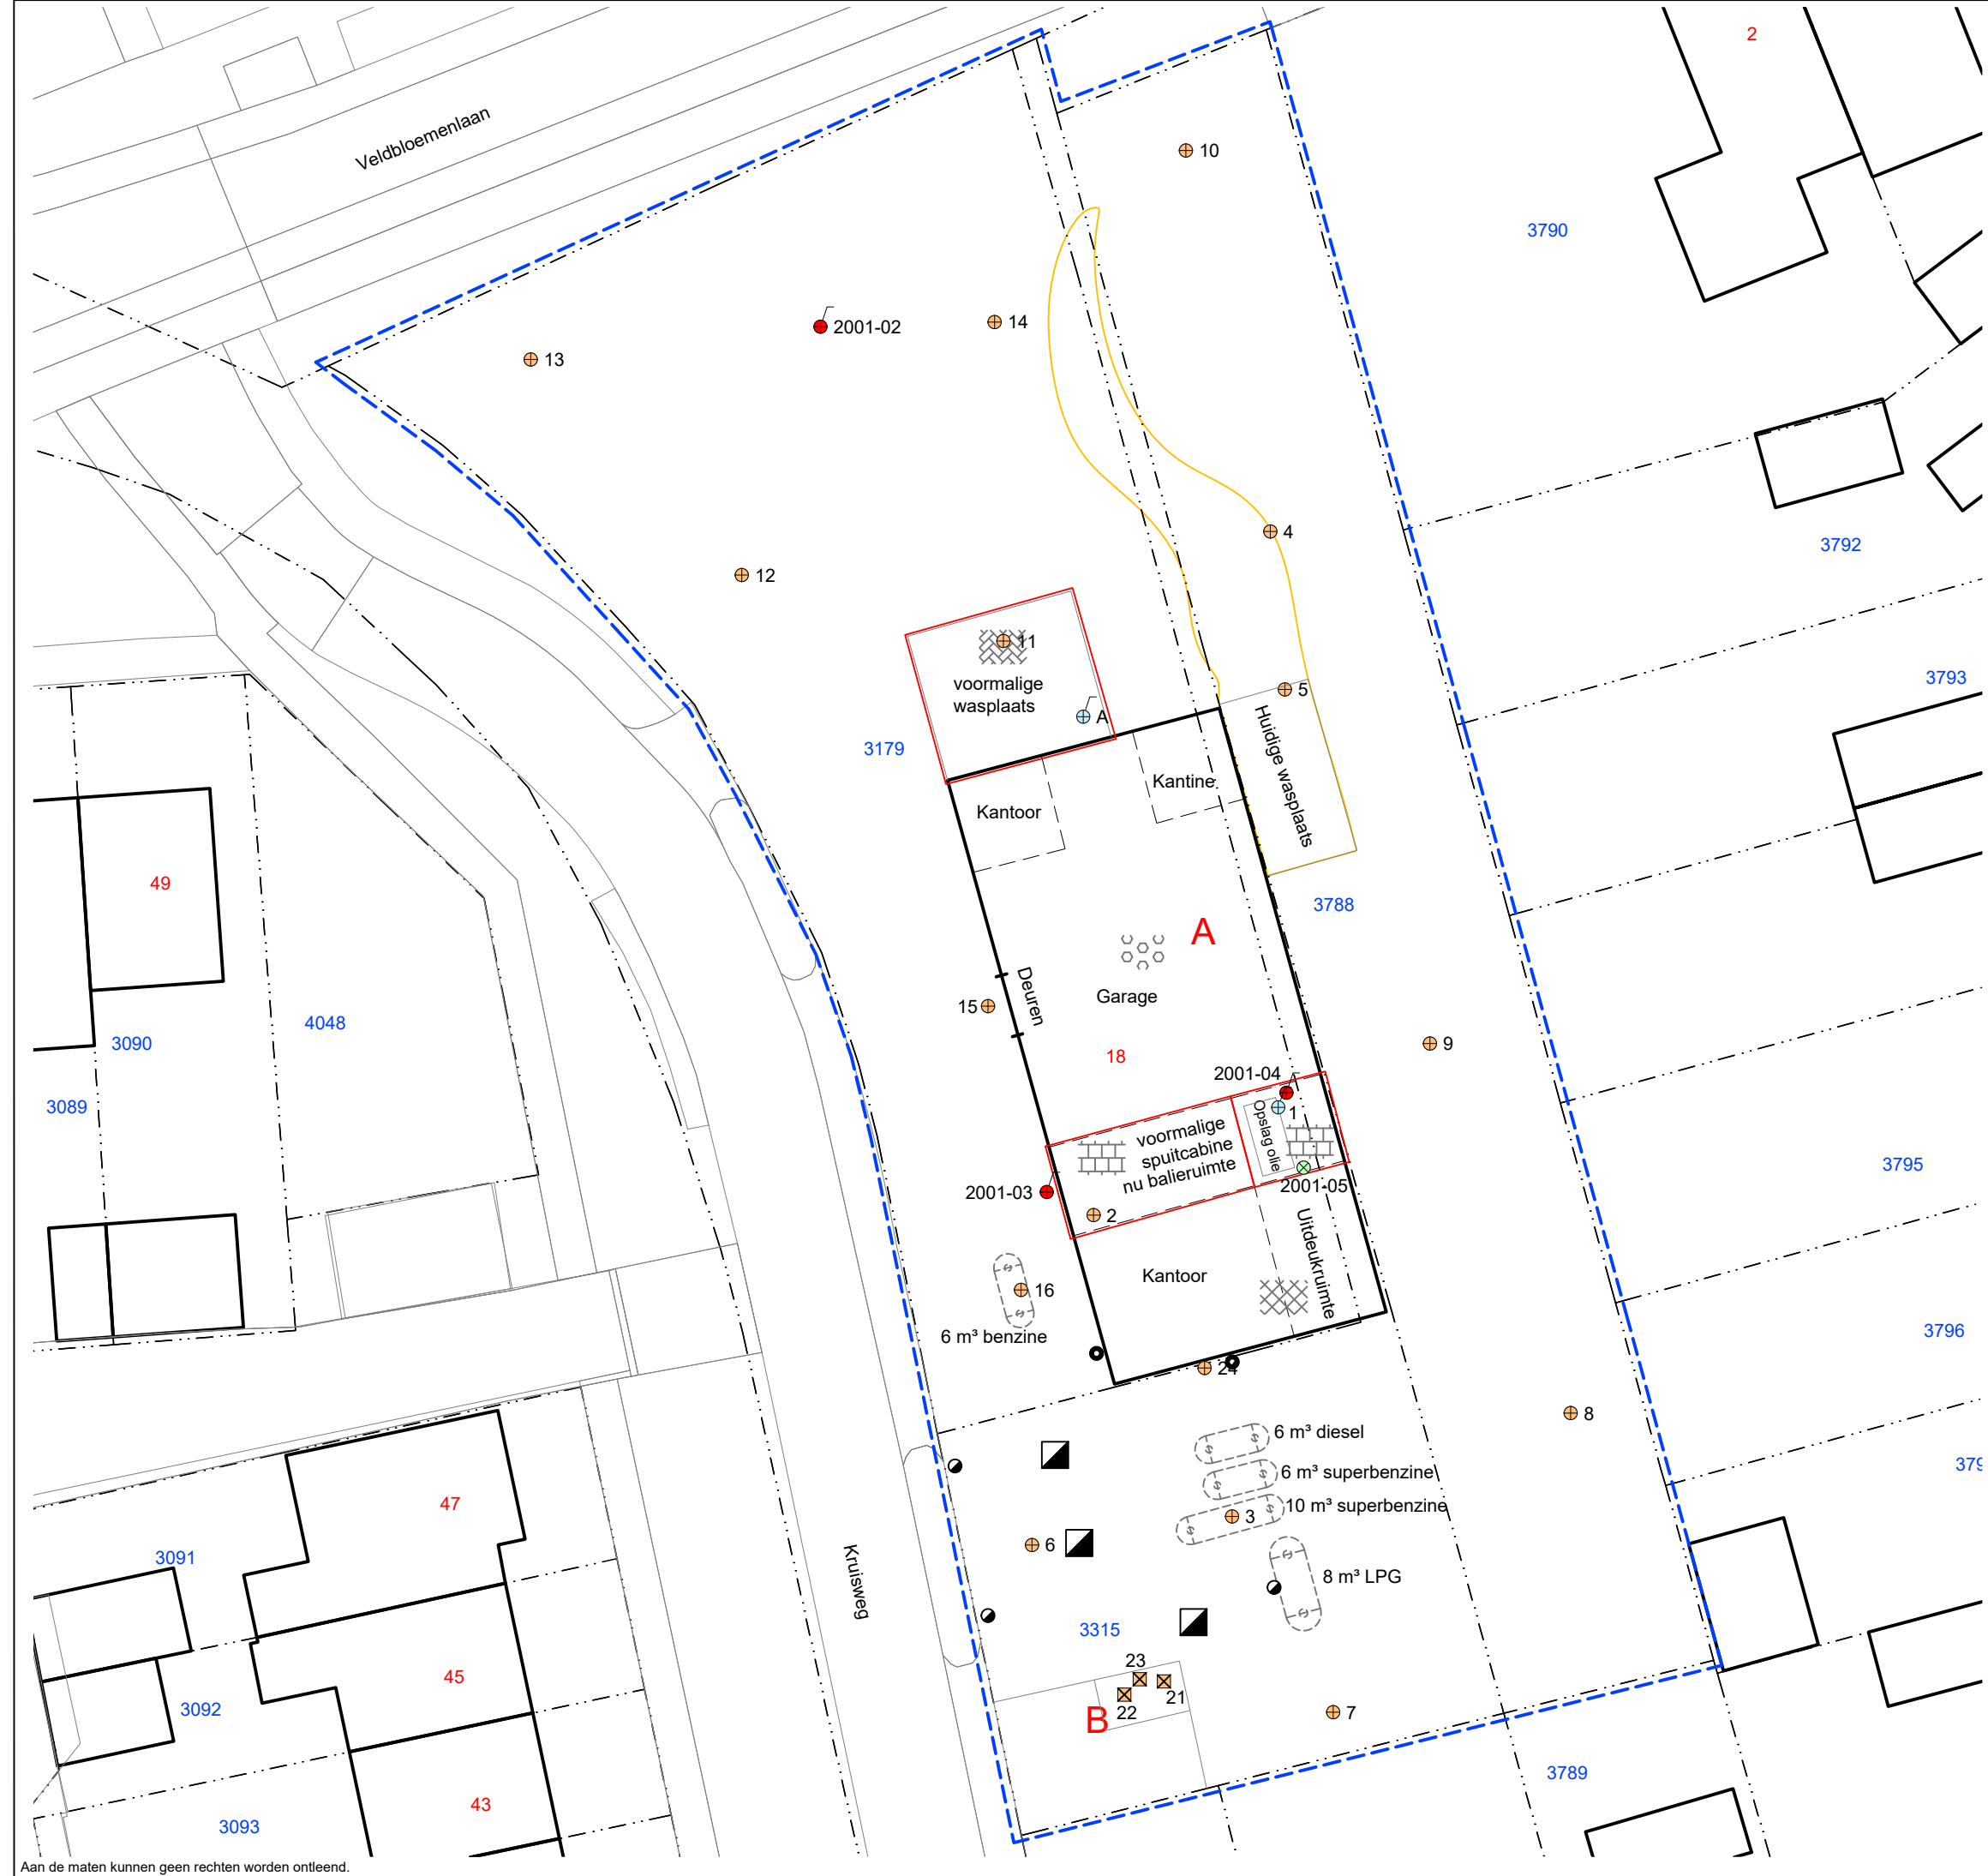
- LEGENDA
- Boring
  - Voormalige boring onderzoek 2001
  - Peilbuis
  - Bestaande peilbuis onderzoek 2001
  - Huisnummer
  - Perceelsnummer (gem. Doornspijk, sectie C)
  - Onderzoekslocatie
  - Deellocatie
  - Bebouwing (buitenmuur)
  - Bebouwing (binnenmuur)
  - Perceelsgrens (Kadaster)
  - Topografie
  - Begrenzing water
  - Spoelwater wasplaats
  - Voormalige ondergrondse tank
  - Voormalige afleverzuil
  - Voormalige ontluchting
  - Voormalig vulpunt
  - Beton
  - Klinkers
  - Tegels (deels afgedekt met vloerzijl)
  - Vloeistofdichte bestrating

- een kadastrale kaart;
- een situatietekening.
